Besiktningssprotokoll

Anticimex Försäkringsbesiktning i samarbete med Fastighetsbyrån

Fastighetsbeteckning: Rödingen 6	
Fastighetsadress: Östra Esplanaden 30	
Postnummer: 576 32	Ort: Sävsjö

Besiktningdatum: 2024-11-25	Protokollnummer: 68691940
Temperatur: 9 °C	Väderlek: Regn
Tekniker: Niklas Stockhaus	
E-post: niklas.stockhaus@Anticimex.se	
Kontor: Jönköping	
Närvarande: Representant för fastigheten

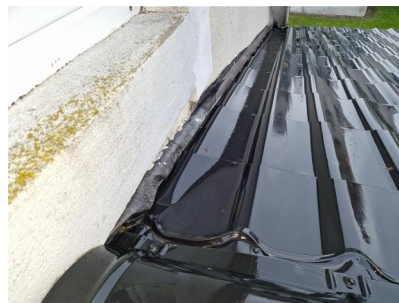
Utvändigt / Allrum/Uterum utvändigt

Anslutning mellan uterumstak och gavelvägg är otät.

Detta kan medföra fuktskador i taket.

Taket är besiktigt från fönster på övre plan.

Vi rekommenderar att ni kontaktar en takläggare för kontroll och åtgärd samt undersöka om det finns följdskador i omkringliggande konstruktioner.

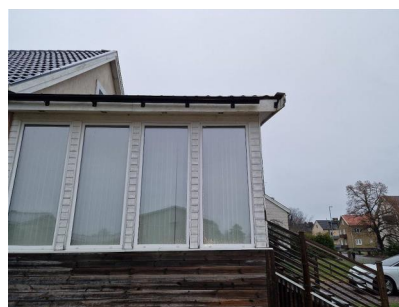
Plintgrunden är fuktig.

Vi rekommenderar att ni ser över detta i samband med kontroll av golvkonstruktionen i utrymmet. Se vidare notering invändigt allrum/uterum.

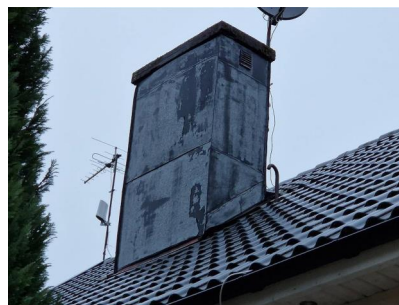
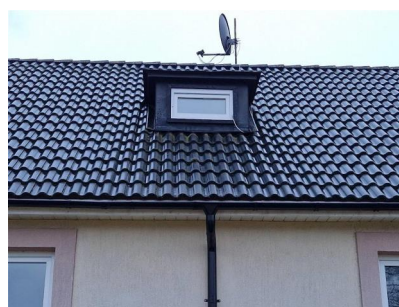
Utvändigt / Tak

Äldre plåtdetaljer på yttertaket är inte utbytta i samband med takrenoveringen.

Detta kan leda till fuktskador i bakomliggande konstruktioner.

Taket är besiktigt från marken.

Kontakta en plåtslagare för kontroll och åtgärd.

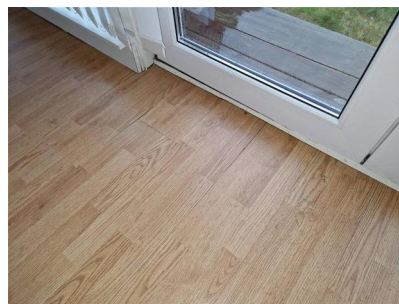
Entréplan / Allrum/Uterum

Golv är ojämnt/sviktar.

Förhöjda fuktindikationer noterades på golvet vid dörren.

Vi rekommenderar en fördjupad undersökning för att bedöma orsak och omfattning.

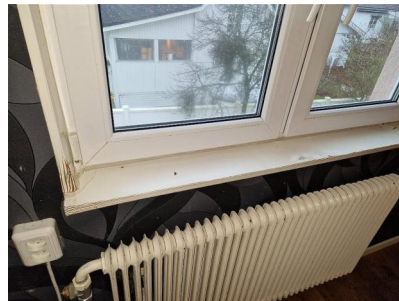
Övre plan / Sovrum 1

Fönsterkarmar är fuktiga. Fönsterbleck saknas.

Vi rekommenderar att ni kontaktar en fackman som ser över detta eller en fördjupad undersökning för att bedöma orsak och omfattning.

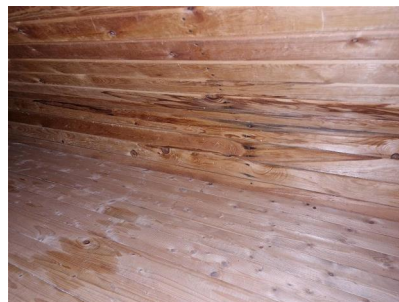
Övre plan / Sidovind 1

Underlagstaket har fuktfläckar.

Fuktfläckar kan bero på olika saker, och kan vara ett tecken på en tidigare eller ett pågående läckage.

Fuktkvoten uppmättes till 18 % på fuktfläckarna.

Vi rekommenderar en fördjupad undersökning för att bedöma orsak och omfattning.

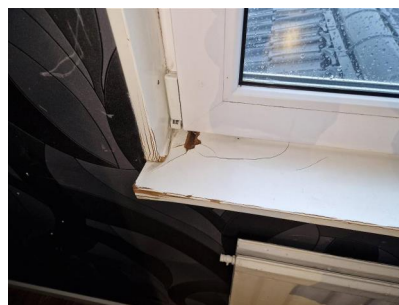
Övre plan / Sovrum 2

Fönsterkarmar är fuktiga. Fönsterbleck saknas.

Vi rekommenderar att ni kontaktar en fackman som ser över detta eller en fördjupad undersökning för att bedöma orsak och omfattning.

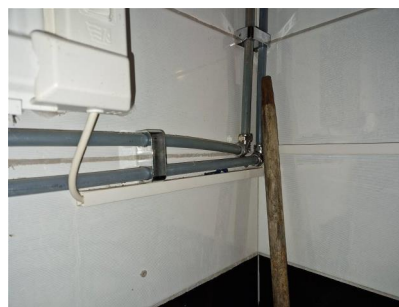
Droppläckage förekommer på rörgenomföringar.

Kontakta en fackman för kontroll och åtgärd.
