Besiktningssprotokoll

Anticimex Försäkringsbesiktning i samarbete med Fastighetsbyrån

Fastighetsbeteckning: Lilla Tjärby 11:1	
Fastighetsadress: Linivägen 9	
Postnummer: 31235	Ort: Laholm

Försäkringsbesiktning

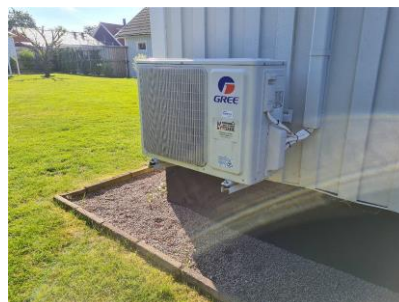
Utvändigt / Markförhållanden

Kondensvatten från luftvärmepumpens utedel leds inte bort från husgrunden.

Detta kan medföra en ökad fuktbelastning på grundmuren/källarväggen med fuktrelaterade skador som möjlig följd.

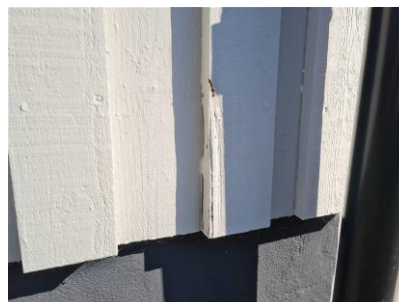
Utvändigt / Fasad

En lokal rötskada finns i fasadpanelens nedre del vid husets gavel mot söder.

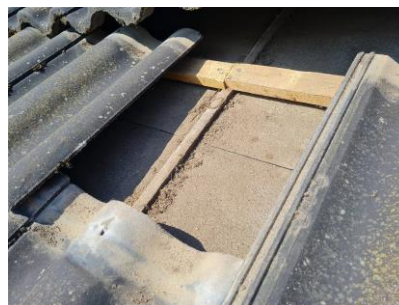
⚠ Yttertaket (förutom vid takfoten) har ett äldre underlagstak.

Underlagspapp har en begränsad livslängd. Eftersom husets underlagspapp är äldre har det ett minskat motstånd mot vatteninträning. Detta i sin tur kan leda till fuktskador på träläkt och vidare ner i underliggande konstruktioner.

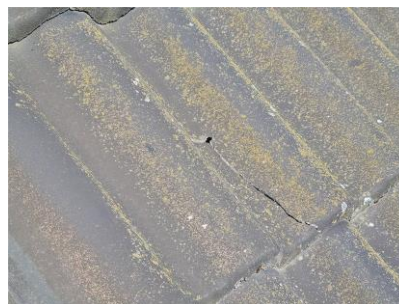
✖ På takets sida mot öster noterades en trasig betongpanna.

Det rekommenderas att pannan byts ut mot en ny.

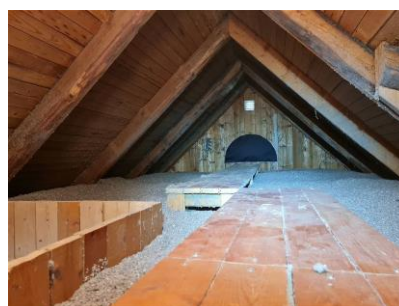
Utvändigt / Nockvind

Inget att notera.
(Utrymmet nås via en lucka i taket i ovanvåningens trapphall).

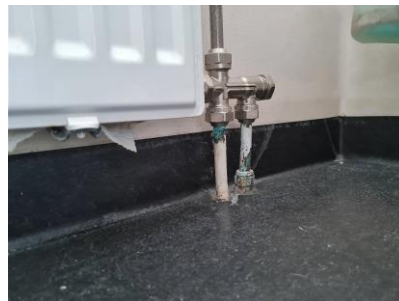
Entréplan / Dusch/wc

Rör genomföringar finns i golvet till radiatorn samt under handfatet. Detta avviker från nu gällande branschregler. 2005 kom nya regler som säger "På golv i våtrum får inga andra rör genomföringar finnas än golvbrunn och avlopp".

Rör genomföringar i ett våtrumsgolv medför en ökad risk för att vatten tränger ner i omkringliggande konstruktioner och orsakar fuktskador.

Vid fuktindikering i utrymmet kunde inga förhöjda indikationer påvisas.
