Besiktningssprotokoll

Anticimex Försäkringsbesiktning i samarbete med Fastighetsbyrån

Fastighetsbeteckning: Ed 4:169	
Fastighetsadress: Linneavägen 7	
Postnummer: 668 31	Ort: Ed

Besiktningdatum: 2024-11-25	Protokollnummer: 68678812
Temperatur: 11 °C	Väderlek: Regn
Tekniker: Joakim Hellblad	
E-post: joakim.hellblad@Anticimex.se	
Kontor: Karlstad	
Närvarande: Fastighetsägaren.

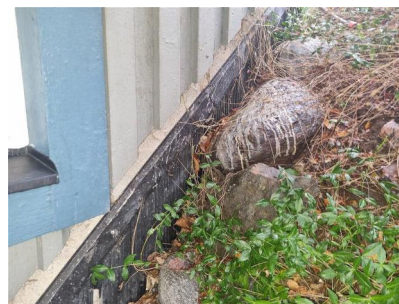
Utvändigt / Sockel

Utvändigt fuktskydd ligger oskyddat ovan mark.

Risk finns att det utvändiga fuktskyddet skadas och funktionen försämras.

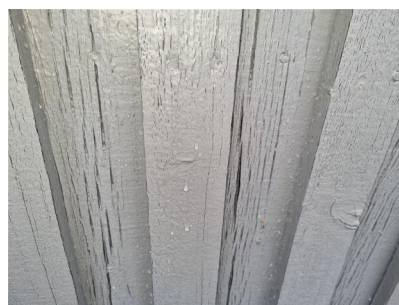
Utvändigt / Fasad

Fasadbeklädnaden har färgsläpp och torrspäckor.

Fasadbeklädnad och träkonstruktioner där målningsbehov finns riskerar att få fukt- och rötskador på grund av sämre vattenavvisande förmåga.

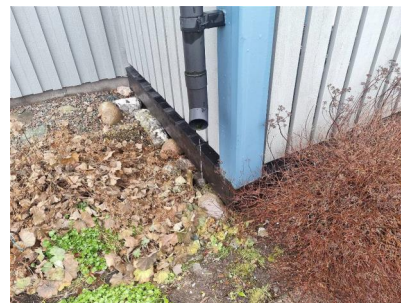
Utvändigt / Hängrännor / Stuprör

- ✎ Stuprör på farstukvist är inte anslutet till markledning.

Stuprör som inte är anslutet till markledning kan medföra en ökad fuktbelastning på grundmur/sockel som i sin tur kan leda till fuktrelaterade skador.

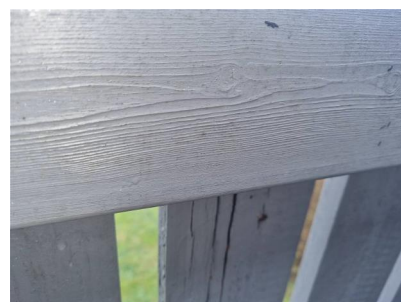
Utvändigt / Balkong

- 🔍 Balkongräcke är rötskadat.

De upptäckta rötskadorna kan bero på olika saker, exempelvis bristfälligt underhåll och målning. Vilket ökar att risken för att rötskador uppstår.

Vi rekommenderar en fördjupad undersökning för att bedöma orsak och omfattning.

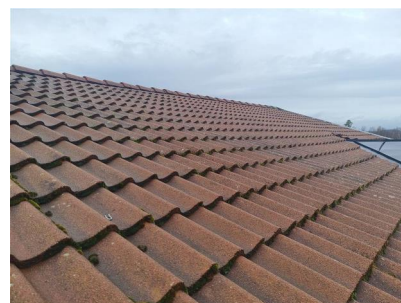
Utvändigt / Tak

- ⚠ Tak är besiktat från mark .
Yttertaket är äldre.

Takpannor, plåtdetaljer och underlagstak har enligt vår bedömning en begränsad livslängd. Eftersom husets taktäckning är äldre har det ett minskat motstånd mot vatteninträngning. Detta i sin tur kan leda till fuktskador på träläkt och vidare ner i underliggande konstruktioner.

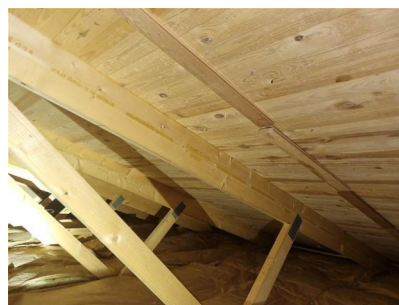
Utvändigt / Vind

Vid kontroll av vinden uppmättes fuktvärden under kritisk fuktnivå för mikrobiell tillväxt och en normal lukt upplevdes. Fuktkvoten i underlagstak/takbjälkar uppmättes vid besiktningstillfället till ca 9-10 %. Detta värde varierar dock under året beroende på årstid och utomhusklimat.

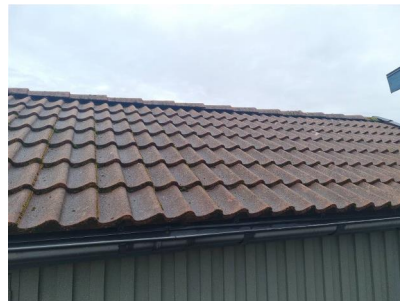
Utvändigt / Garage utvändigt

Äldre takbeklädnad och träfasad har underhållsbehov.

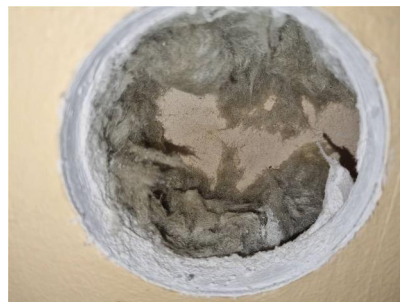
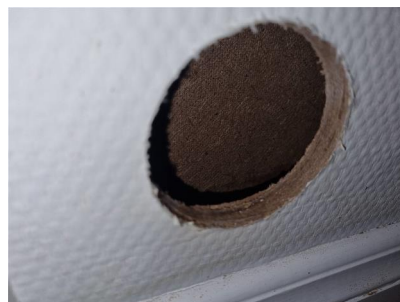
Entréplan / Allmänt

Vid kontroll av konstruktion uppmättes fuktvärden under kritisk nivå för mikrobiell tillväxt och normal lukt upplevdes. Kontroll utfördes i tvättstuga och hall.

Källargrundmurar med påreglade isolerade ytterväggar.
Fuktkvoten uppmättes till 15 %, den relativa fuktigheten uppmättes till 63 % och en normal lukt kunde kännas i golv/vägg vinkel. Gränsvärdet för mikrobiell tillväxt är 75% RF och 17% FK.

Befintlig påreglad vägg och eventuella väggsyllar riskerar att drabbas av fuktskador på grund av naturlig fuktpåverkan. Detta i sin tur kan leda till mikrobiella skador (angrepp av mikroorganismer) som kan resultera i att mikrobiell lukt sprids till boendemiljön. Om reglar/syllar är tryckimpregnerade kan även en kemisk lukt förekomma.

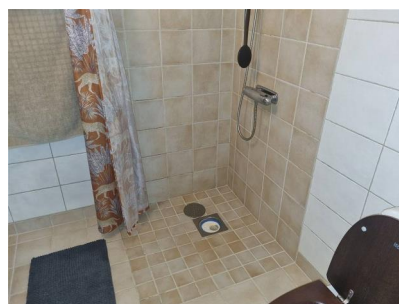
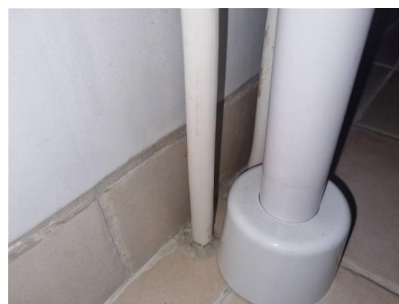
Entréplan / Dusch/Toalett

Rör genomföring finns i golv.

Rör genomföringar i golvet medför en ökad risk för att vatten tränger ner i omkringliggande konstruktioner och orsakar fuktskador.

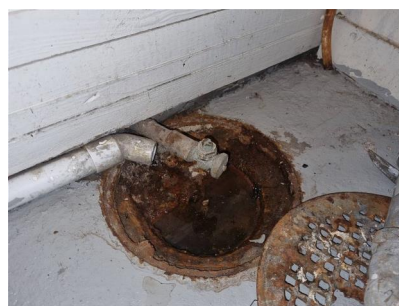
Entréplan / Pannrum

✎ Gjutjärnsbrunnen är rostangripen.
Golvsbrunn i pannrum/garage är i dåligt skick.

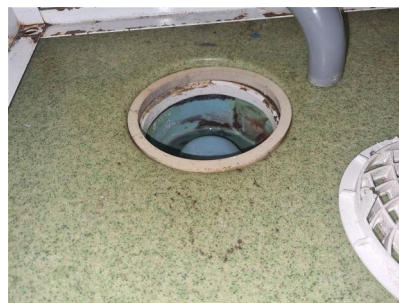
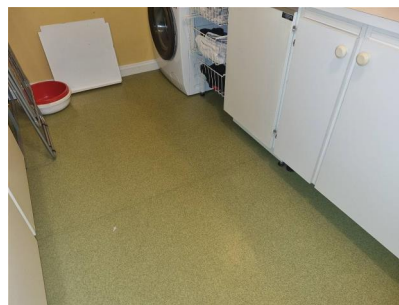
Entréplan / Tvättstuga

⚠ Klämring i golvsbrunn är lös och mindre mattsläpp vid golvsbrunn. Äldre ytskikt i utrymmet.

Den lösa klämringen i golvsbrunnen medför att vatten kan tränga ner i omkringliggande konstruktioner med fuktskador som följd. Detta kan i sin tur leda till mikrobiella skador (angrepp av mikroorganismer).

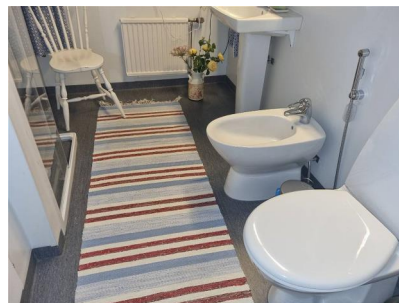
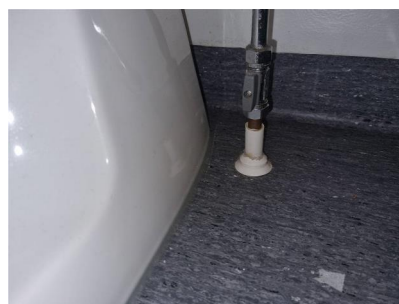
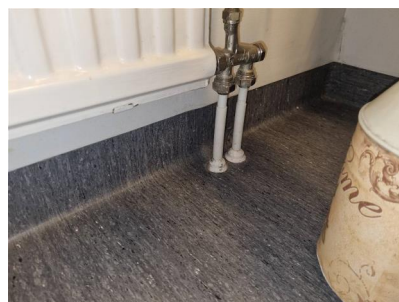
Övre plan / Dusch/Toalett

Rör genomföring finns i golvet.

Rör genomföringar i golvet medför en ökad risk för att vatten tränger ner i omkringliggande konstruktioner och orsakar fuktskador.

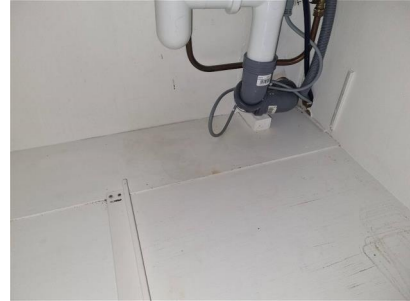
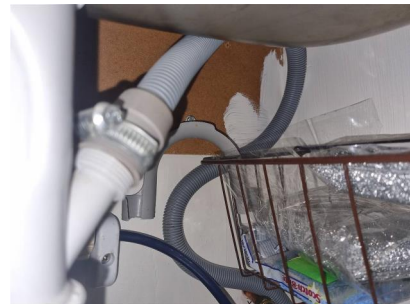
Övre plan / Kök

Fuktskydd saknas i diskbänkskåp och avloppsslang till diskmaskin är ej korrekt förankrad till upphängningsbygel.

Utan fuktskydd är det svårt att upptäcka läckage från rörledningar. Vatten kan då tränga in i omkringliggande konstruktioner och orsaka fuktskador.

För att upptäcka eventuella läckage, installera ett fuktskydd.
