Hammarby 6:63

Västra vägen 10

Uppdragsnummer	x8327
Besiktningsdatum	2024-11-25
Besiktningföretag	OBM Fuktteknik Gävleborg AB
Besiktningförrättare	Daniel Lindquist
Närvarande	Ingen representant var närvarande vid besiktningen
Giltig till och med	2025-11-25

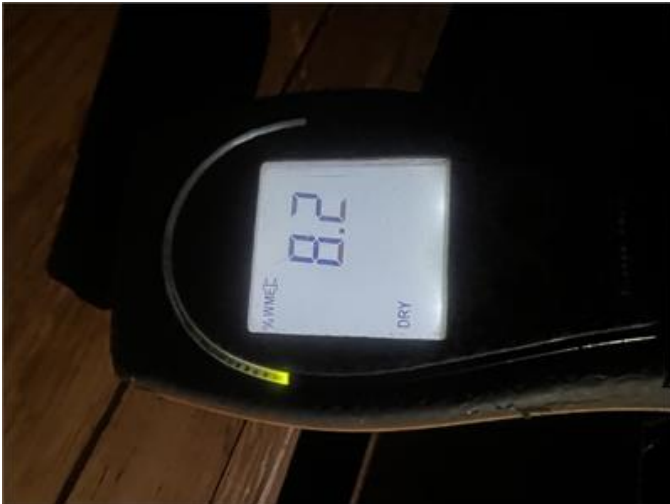
Fuktkvoten uppmättes på vind i trä i yttertakets insida till 8,2% fuktkvot. Dessa värden kommer sannolikt att ändras med årstiden. Det kritiska gränsvärdet för mikrobiell tillväxt brukar anges till ca 17% fuktkvot (FK). Notera att stickprovsmässig undersökning är utförd.
