Besiktningssprotokoll

Anticimex Försäkringsbesiktning i samarbete med Fastighetsbyrån

Fastighetsbeteckning: Tvååkers-Ås 2:64	
Fastighetsadress: Kummelvägen 10	
Postnummer: 432 74	Ort: Träslövsläge

Försäkringsbesiktning

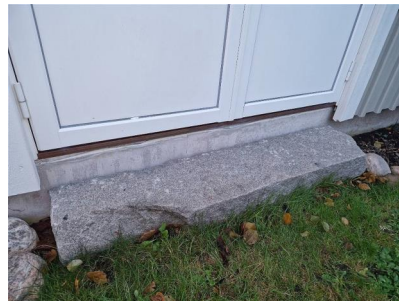
Utvändigt / Dörrar

Tröskelbleck saknas under tillbyggnadens altandörrar.

Avsaknad av tröskelbleck medför att det finns risk för att vatten kan rinna in och orsaka fuktskador på tröskel och/eller i kringliggande vägg och bjälklag.

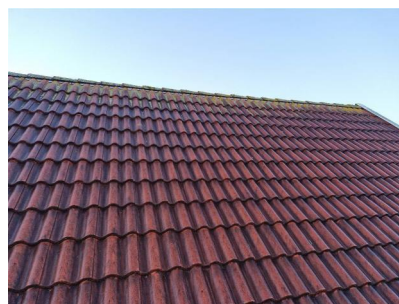
Utvändigt / Tak

Mossa finns på takpannor (främst pånocken).
Underlagstaket på ursprungliga delen består av träfiberskivor.

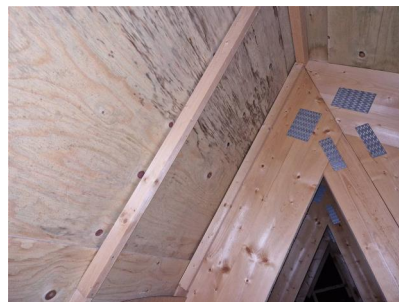
Utvändigt / Vind

Mikrobiell påväxt finns på underlagstaket.

Detta kan vara ett tecken på att vinden tillförs fukt inifrån bostaden. Observera att besiktning av bostadens ventilationssystem inte har ingått i uppdraget.

För att komma tillrätta med detta kan fuktillförseln inifrån bostaden behöva minskas. Det kan göras genom att ventilationen i bostaden förbättras samt att eventuella otätheter i vindsbjälklaget (tak-/väggvinklar, taklucka med mera) tätas. Läs Anticimex faktablad om oppvärmda vindsutrymmen för tips och råd.
