**Fastighetsuppgifter**

Snåkered 2:109

Åsliden 25

## Bilaga 1 för kontroll av valda konstruktioner

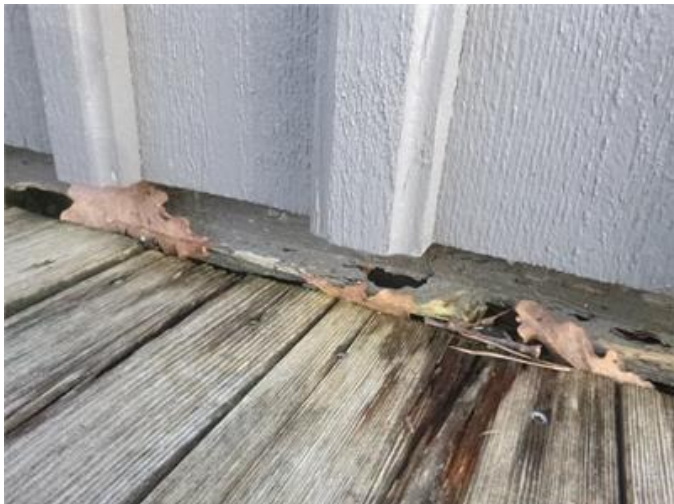
| Besiktningsresultat | | | | | |
|---|---|---|---|---|---|
| Fasad | | X | | | Fasadpanel/trädetaljer är bitvis i behov av målning/underhåll. Rötskador noterades i enstaka trädetaljer. Altanen är ansluten dikt an fasadpanel/trädetaljer. Se kommentar/riskanalys. Bild 1 |

Om det finns brister i underhållet av fasadpanel/trädetaljer finns det en risk att man kan få skador i det organiska materialet.

Om altanen är ansluten dikt an fasadpanel/trädetaljer kan fuktbelastningen på fasadpanel/trädetaljer öka, detta medför även svårigheter att underhålla fasadpanel/trädetaljer.

Bilden visar exempel på trädetalj (bakom altan) där rötskador förekommer.

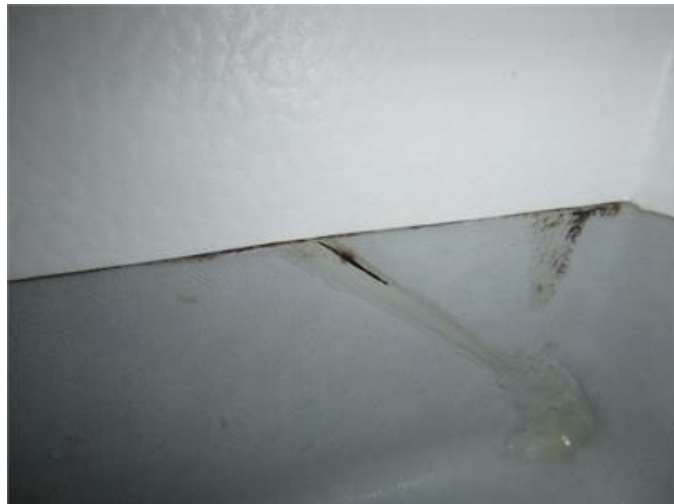
| Besiktningsresultat | | | | | |
|---|---|---|---|---|---|
| Badrum | | | X | | Våutrymmet är av äldre standard/datum. Otätheter noterades i vägg/golv mattans uppvik i duschutrymmet, kontakta en fackman för vidare kontroll/åtgärd. Se kommentar/riskanalys. Bild 2 |

I våutrymmen skall golv- och väggytor ha vattentäta skikt. Om det saknas, är av äldre modell eller om det har brister i dess funktion, finns det en risk att fukt kan tränga in i bakomvarande konstruktioner och orsaka skador som kan påverka byggnaden negativt. Skador i bakom/omkringliggande konstruktioner kan ej uteslutas.

Bilden visar otäthet i vägg/golvsmattans uppvik.

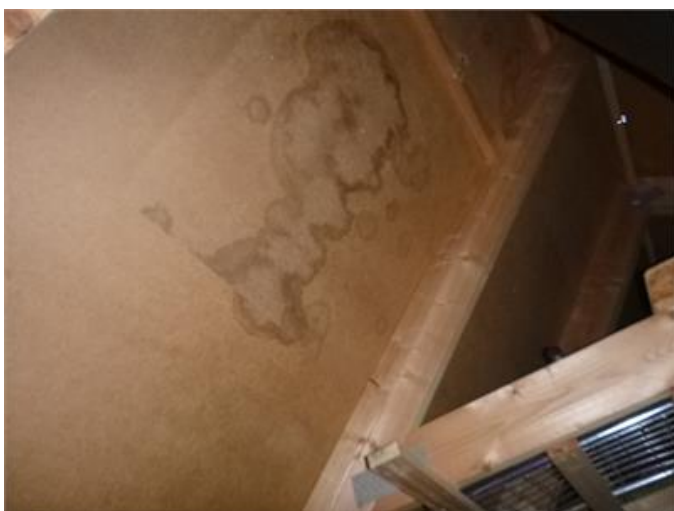
| Besiktningsresultat | | | | | |
|---|---|---|---|---|---|
| <b>Vind</b> | | X | | | Missfärgningar förekommer i utrymmet, se kommentar/riskanalys. Bild 3 |

Bilden visar exempel på missfärgning (vind).

Konturerna på missfärgningarna kan t.ex. ritas in för att få en bättre kontroll över missfärgningarna, skulle de öka i omfattning bör kontakt tas med en fackman för vidare kontroll/åtgärd (se även rubrik Tak (träfiberskivor)).

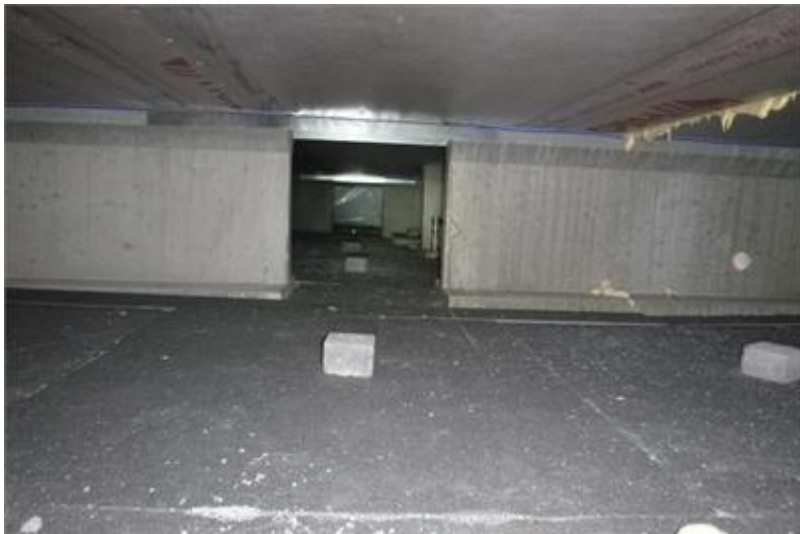
Det kritiska gränsvärdet för mikrobiell tillväxt är ca 17% fuktkvot i trä.

Vid kontroll av konstruktion mättes fuktkvoter stickprovsvis i trossbottens undersida till mellan 11- 12% fuktkvot.

Vid kontroll av konstruktion uppmättes fuktkvoter under det kritiska gränsvärdet för mikrobiell tillväxt. Krypgrunden är en s.k. undertryckts ventilerad varm/isolergrund. Det är viktigt att frånluftfläkten i utrymmet är i bruk/fungerar för att utrymmet skall bibehålla ett bra klimat. Notera att stickprovsmässig undersökning är utförd. För att säkert fastställa konstruktionens uppbyggnad, kondition och fuktstatus måste en mer omfattande undersökning utföras.
