# Besiktningssprotokoll

Anticimex Försäkringsbesiktning i samarbete med Fastighetsbyrån

Fastighetsbeteckning: Nynäs 3:32	
Fastighetsadress: Södra Mariedalsvägen 4	
Postnummer: 749 48	Ort: Enköping

Besiktningdatum: 2024-11-26	Protokollnummer: 68649788
Temperatur: 6 °C	Väderlek: Halvklart
Tekniker: Per Sundström	
E-post: per.sundstrom@anticimex.se	
Kontor: Västerås	
Närvarande: Eva-Karin och Jan-Erik Hellman

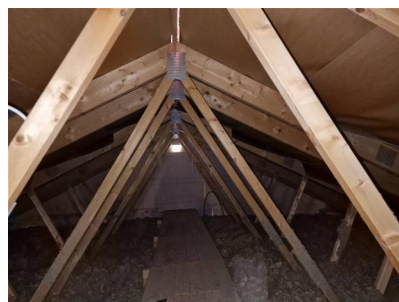
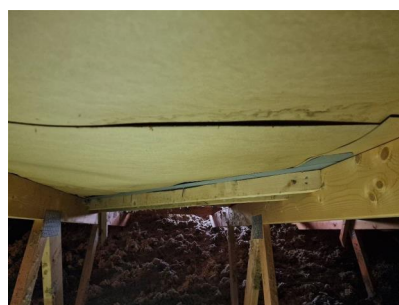
Vid kontroll av vinden uppmättes fuktvärden under kritisk fuktnivå för mikrobiell tillväxt och en normal lukt upplevdes. Mindre fuktfläck i underlagstak.

Fuktkvoten i underlagstak/takbjälkar uppmättes vid besiktningstillfället till ca 12 %.

Detta värde varierar dock under året beroende på årstid och utomhusklimat.
