Besiktningssprotokoll

Anticimex Försäkringsbesiktning i samarbete med Fastighetsbyrån

Fastighetsbeteckning: Norra Backa 1:20	
Fastighetsadress: Norra Backa 114	
Postnummer: 457 41	Ort: Fjällbacka

Besiktningdatum: 2024-11-26	Protokollnummer: 68704398
Temperatur: 8 °C	Väderlek: Regn
Tekniker: Per-Niklas Zakariasson	
E-post: per-niklas.zakariasson@anticimex.se	
Kontor: Uddevalla	
Närvarande: Fastighetsägare.

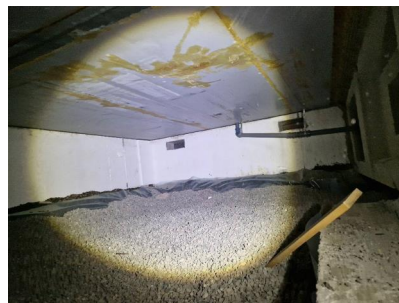
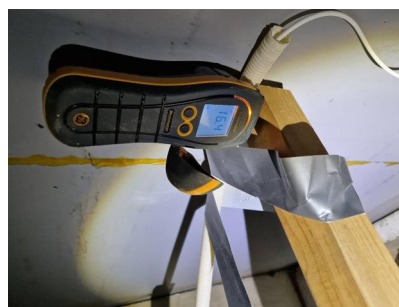
Utvändigt / Krypgrund

Vid kontroll av krypgrunden uppmättes låga fuktvärden och normal lukt upplevdes.

Fuktkvoten uppmättes till 16% i stötta som bär upp en elkabel, risk för mikrobiell tillväxt föreligger om fuktkvoten överstiger 17%.

Det är vanligt förekommande med en fuktproblematik i en krypgrund och att ett för fuktigt klimat uppkommer. Orsaken är dels på grund av det fukttillskott som kommer ifrån mark samt inkommande luftmassor när missgynnsam temperaturskillnad råder (framförallt under sommarhalvåret).

Om ett för fuktigt klimat uppkommer under delar av året finns risk att mikroorganismer utvecklas med risk för fuktrelaterade brister.

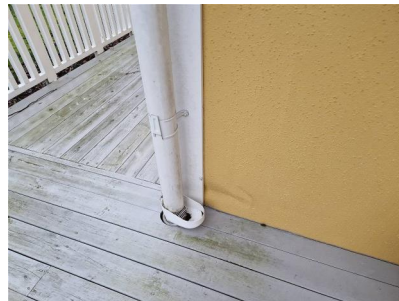
Utvändigt / Fasad

Lokalt är fasaden bucklig.

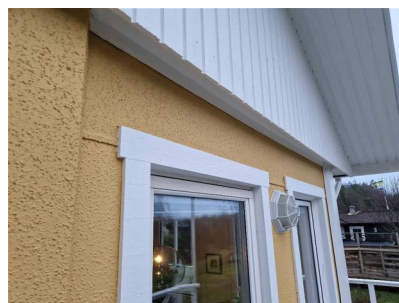
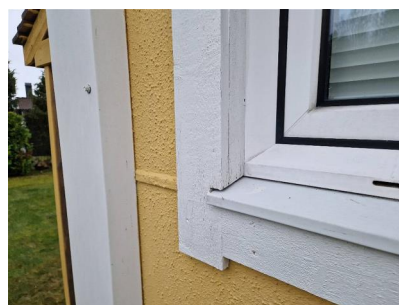
Utvändigt / Fönster

- Överbleck saknas ovan fönster som bedöms vara väderutsatta.
- Foder och salning är i behov av underhåll.

Avsaknad av överbleck kan medföra att vatten blir ståendes och att vatten orsakar fuktskador. Det är därav viktigt att foga och underhålla foder ovan fönster kontinuerligt.

Underhåll och målning rekommenderas av foder och salning för att undvika att rötskador uppkommer.

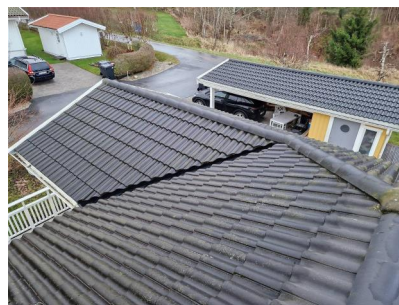
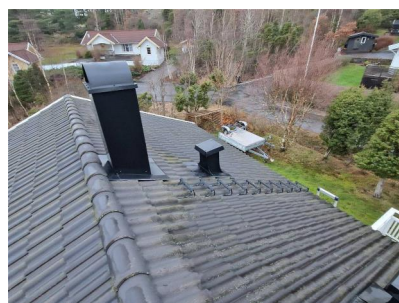
Utvändigt / Tak

✘ Rötskador finns i vindskivor.

Det rekommenderas att rötskadat material byts ut via en snickare.

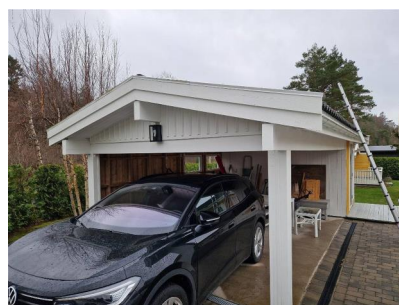
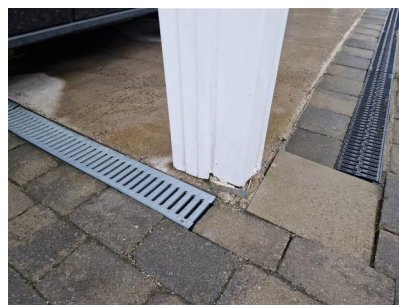
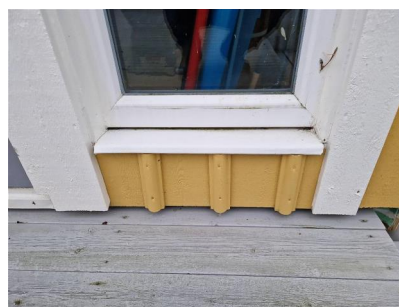
Utvändigt / Carport med förråd

- Bärande konstruktion står på betongplattan med risk för vattenbegjutning.
- Infästning av underbleck är fogad och saknar uppvik vid gavlar.

Det är viktigt att säkerställa att vatten inte blir ståendes runt trästolpen för att undvika att rötskador uppkommer.

När underbleck är fogad vid infästning ökar risken att vatten tränger in.

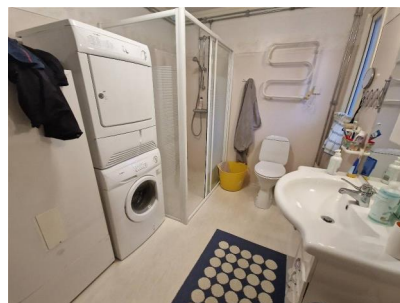
Entréplan / Dusch/Toalett

Endast golvfall vid duschzon.

Enligt dagens branschregler skall hela golvytan luta mot golvbrunnar för att undvika läckage och fuktskador. Sannolikheten att läckage uppkommer bedöms vara låg.

Fuktindikering utfördes i utrymmet utan anmärkning.
