# Besiktningsprotokoll

Anticimex Försäkringsbesiktning i samarbete med Fastighetsbyrån

| Fastighetsadress:<br>Kronovägen 11 | |

| Besiktningsdatum:<br>2024-11-26 | Protokollnummer:<br>68685191 |

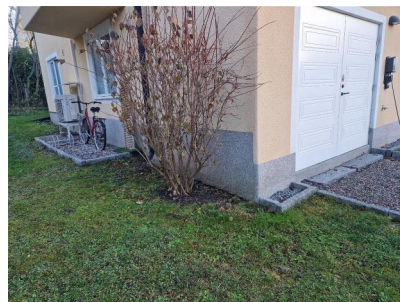
Marken lutar mot huset.

Detta innebär en ökad fuktbelastning mot grunden vilket i sin tur kan orsaka fuktskador i huset.

Enstaka växter finns i anslutning till byggnaden.

När det finns rabatter och växter nära byggnaden finns risk att fukt stannar kvar i väggarna. Detta kan i sin tur orsaka invändiga fuktskador. Växternas rötter kan också skada grundmuren och sätta dräneringsledningen ur funktion.

Området närmast huset rekommenderas att vara fritt från växtlighet.

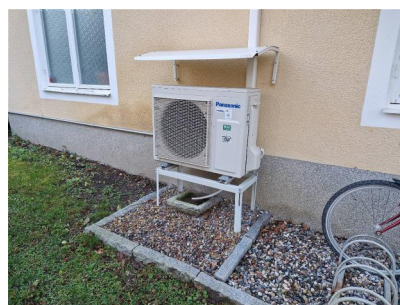
Kondensvatten från luftvärmepumpens utedel leds inte bort från husgrunden

Detta medför ökad risk för att vatten tränger in i anslutande konstruktioner, vilket i sin tur kan leda till fuktelaterade skador. Observera att besiktning av byggnadens värmesystem eller värmepumpen inte har ingått i uppdraget.

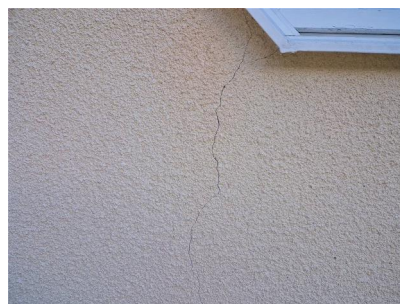
Några få tunna sprickor finns i fasaden främst på framsidan.

Sprickor i sockel/fasaden medför risk för fuktinträngning med putssläpp som möjlig följd, vintertid finns även risk för sönderfrysning. Rekommenderas att laga i sprickor.

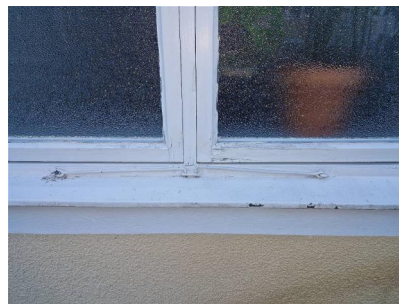
Fönster är i varierande grad behov av målning/underhåll. Fönster och karmar där målningsbehov finns riskerar att få fukt- och rötskador på grund av sämre vattenavvisande förmåga.

För att öka livslängden på fönster rekommenderas målning och underhåll.

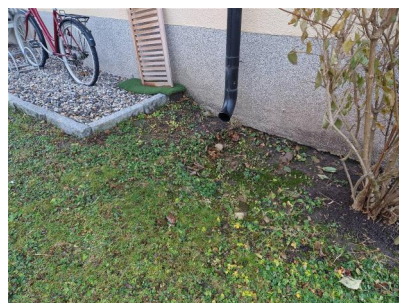
Stuprör avslutas nära husliv.

Stuprör som avslutas intill husliv (ovan mark) kan medföra en ökad fuktbelastning på grundmur/sockel med fuktrelaterade skador som följd.

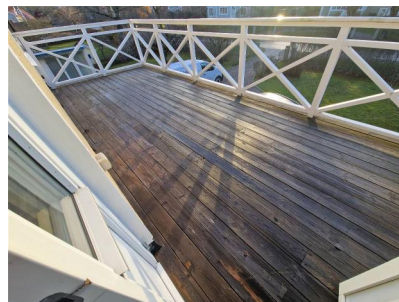
Balkongen är en så kallad underbyggd och låglutande balkong med plåtbeläggning

Då trätrallen inte gick att lyfta på så har plåtbeläggning inte gått att besiktiga .

Underbyggda och låglutande balkonger är riskkonstruktioner för mikrobiella skador och läckage då yt/tätskiktet bland annat nyttjas för gångbelastnings samt på grund av liten/dålig avrinning.

För denna typ av konstruktion är det viktigt med noggrant underhåll i form av rengöring/rensning samt byte av yt-/tätskikt i förebyggande syfte då läckage är svåra att upptäcka i tid.

Rekommenderas att framtida köpare delar upp trallen i sektioner så att man kan kontrollera/rengöra plåtbeläggning.

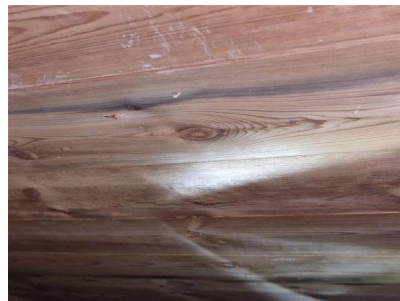
Vinden ser till största delen bra ut dock noteras på två ställen mindre fuktfläckar med förhöjda fuktvärden .  
Fuktkvoten uppmättes till mellan 19-20% i fuktfläckar och mellan 12-13% på resterande underlagstaket

Fuktfläckar kan vara ett tecken på ett pågående läckage.

Vi rekommenderar kontakt med takläggare för kontroll och åtgärd

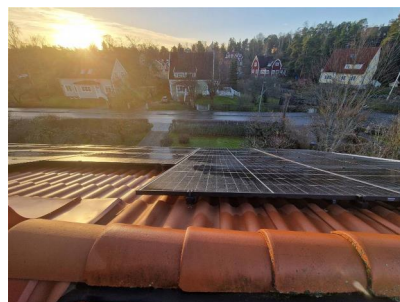
Då delar yttertaket täcks av solceller och har inte gått att besiktiga tillfullo.  
Av det som gått att besiktiga noteras inga avvikelser.

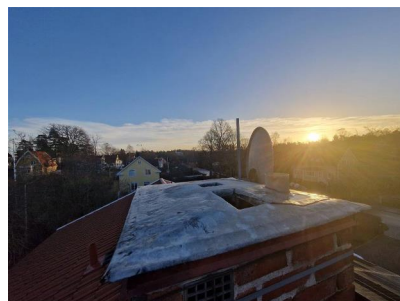
Skorstenen saknar väderskydd.

Väderskydd kan monteras för att skydda mot nederbörd som annars kan orsaka fuktskador och frostsprängning i skorstenen/ murstocken.

Vi rekommenderar att du kontaktar en fackman för att ta reda på hur och om ett väderskydd ska monteras.

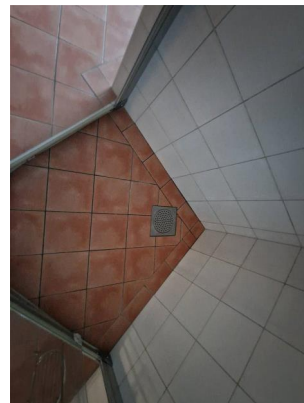
Våtutrymmet har äldre yt-/tätskikt.

- golvbrunn ligger för nära väggen
- bristfälligt golvfall utanför duschen

Eftersom funktionen, som innebär att ytskiktet/tätskiktet ska vara vattentätt, kan vara nedsatt finns en ökad risk att vatten tränger igenom ytskiktet/tätskiktet med vattenskador i omkringliggande konstruktioner som följd.

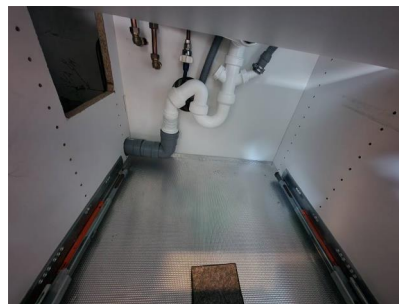
Fuktskydd saknas i diskbänksskåp.

Utan fuktskydd är det svårt att upptäcka läckage från rörledningar. Vatten kan då tränga in i omkringliggande konstruktioner och orsaka fuktskador.

För att upptäcka eventuella läckage, installera ett fuktskydd.

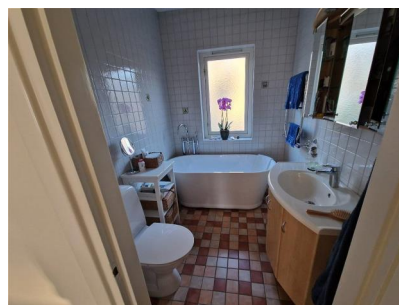
Våutrymmet har äldre yt-/tätskikt.

- fönster är olämpligt placerat ovanför badkar
- rörgenomföring i golv och vägg
- bristfälligt golvfall

Eftersom funktionen, som innebär att ytskiktet/tätskiktet ska vara vattentätt, kan vara nedsatt finns en ökad risk att vatten tränger igenom ytskiktet/tätskiktet med vattenskador i omkringliggande konstruktioner som följd.
