Droppemåla 1:53

Ekenäsvägen 52

Uppdragsnummer	G31158
Besiktningsdatum	2024-11-25
Besiktningföretag	OBM Kronoberg AB
Besiktningförrättare	Jonas Håkansson
Närvarande	Fastighetsägare
Giltig till och med	2025-11-25

Byggnadsbeskrivning 1½-planshus	Byggnadsår 1909
Till eller ombyggnad 1982 och 2001	Övrigt Övriga friliggande byggnader besiktigades inte

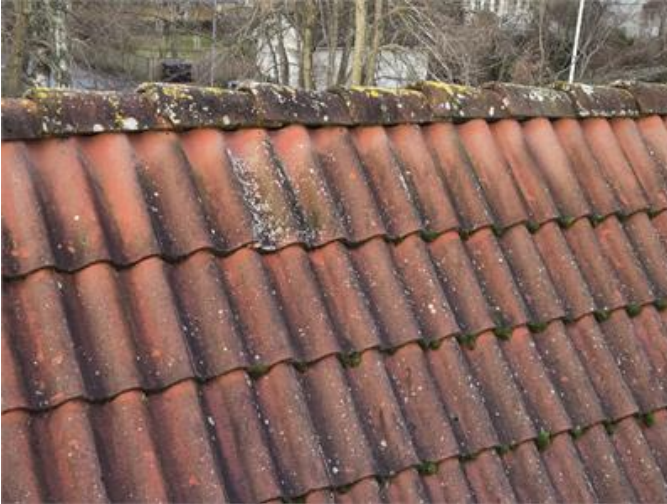
Nockpannor täcker bristfälligt över takpannor då spikhålen syns i takpannor, bitvis kan det medfört till att regnvatten/snö trängt under takpannor.

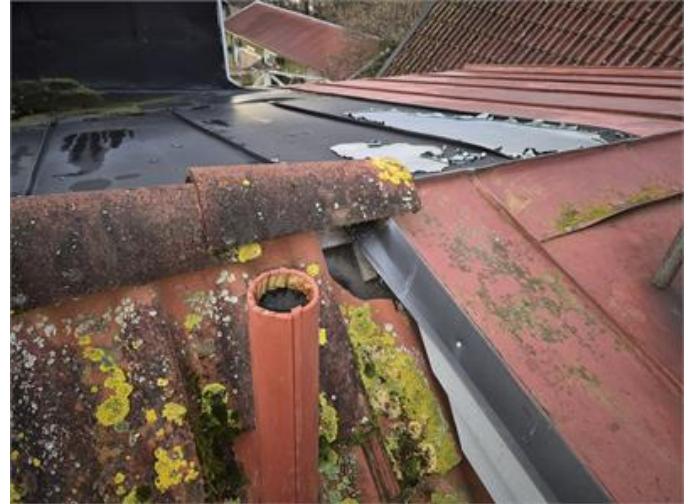
Bristfälligt taktäckning (saknas del takpanna) intill avlufts-rör rekommenderas åtgärdas.

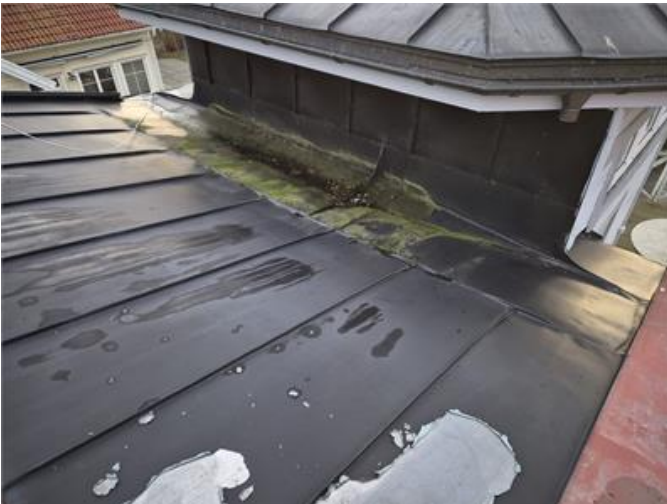
Stående vatten på falsat plåttak.

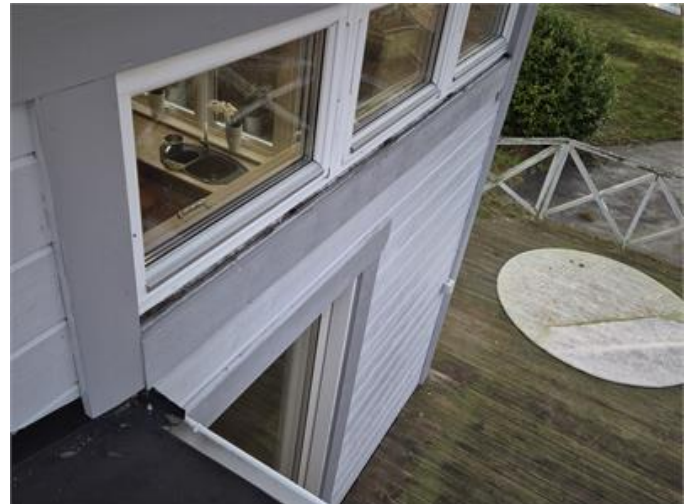
Det förekommer fönsterpartier som saknar fönsterbleck.

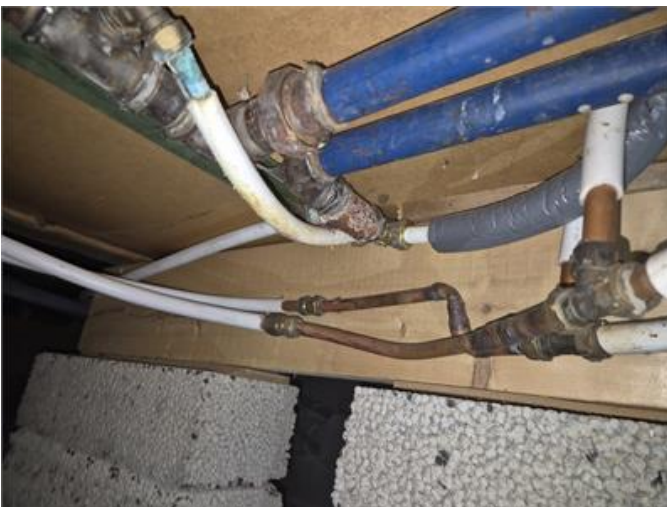
Rostangripen koppling vattenledning i krypgrund.

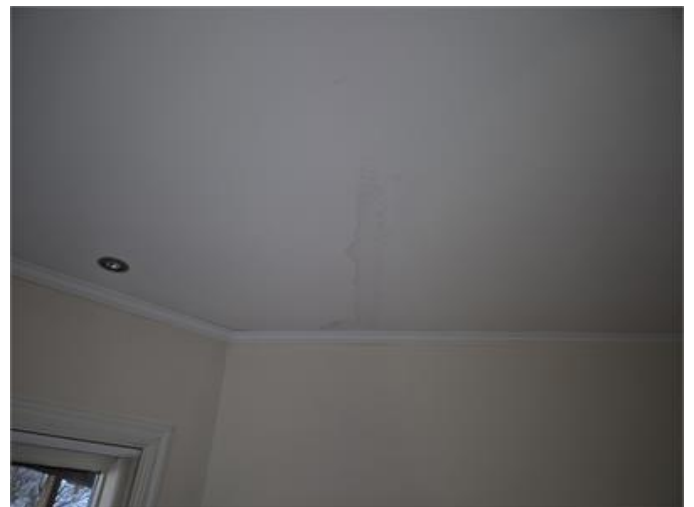
Allrum i lägenheten. Fuktbläck förekommer i tak mot balkongsida. Enligt fastighetsägare beror det på tidigare och åtgärdat läckage under våren 2024.

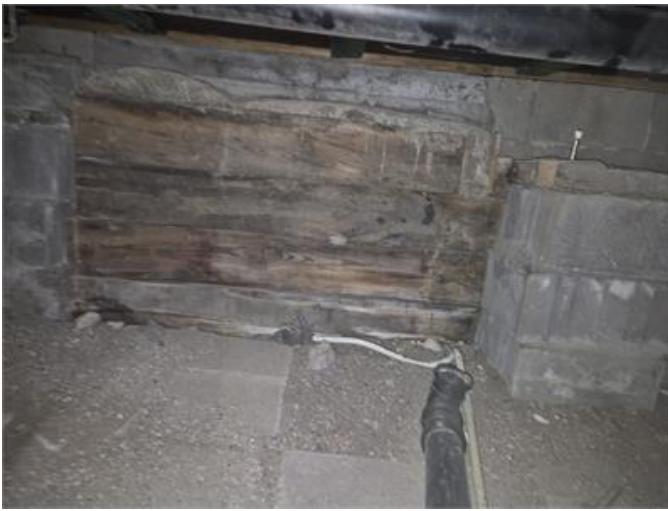
Ta bort formvirke i krypgrund.

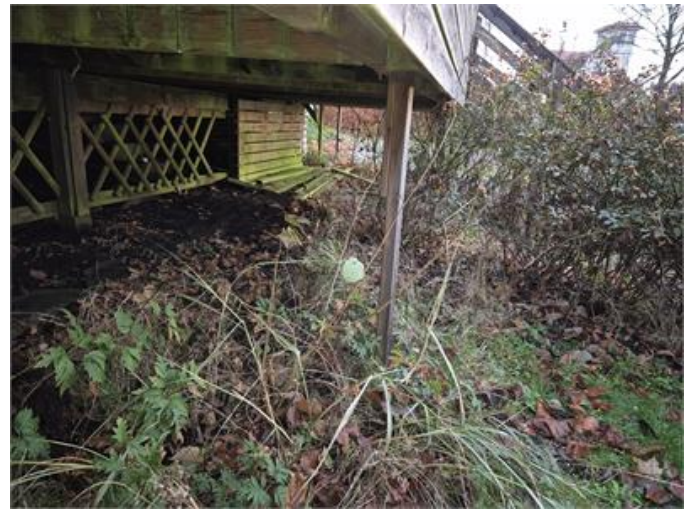
Altanbyggnad som delvis renoverats men där delar av tidigare altanbyggnad med fuktskador finns kvar. Råcket är delvis lågt byggt med tanke på säkerhet. delar av stödstoppar bedöms vara underdimensionerad. Åtgärd rekommenderas.

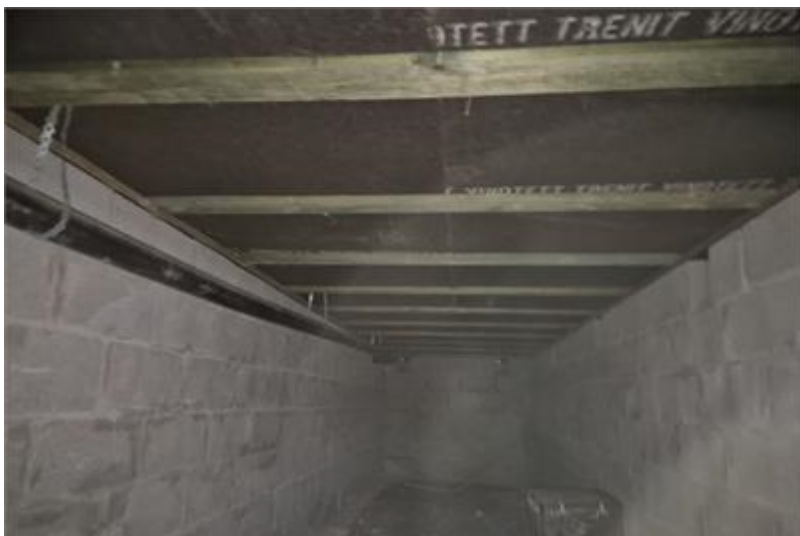
Kontroll av konstruktion visade fuktkvoter på 13-15% i bottenbjälklagen. Risk för mikrobiell tillväxt föreligger om fuktkvoten ligger runt 16-17% och däröver. Fuktkvoten i en krypgrund växlar med årstiderna. I normalfallet är fuktbelastningen mot krypgrunden som högst under sommartid (juni-augusti) för att vara lägre under övriga månader över året.
