# Besiktningsprotokoll

Anticimex Försäkringsbesiktning i samarbete med Fastighetsbyrån

| Fastighetsadress:<br>Skallerud 25 | |

| Besiktningsdatum:<br>2024-11-20 | Protokollnummer:<br>68668271 |

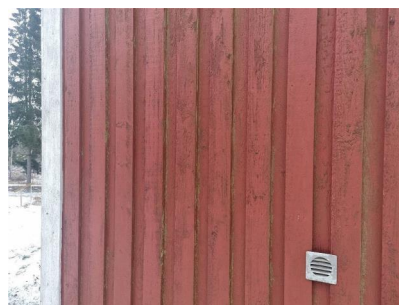
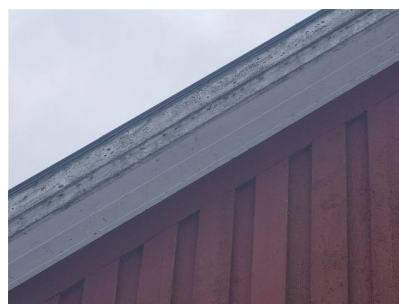
#### Utvändigt / Fasad

Fasadpanelen är i behov av målning/underhåll.

Fasadbeklädnad och träkonstruktioner där målningsbehov finns riskerar att få fukt- och rötskador på grund av sämre vattenavvisande förmåga. För att öka livslängden på fasadbeklädnaden rekommenderas målning och underhåll.

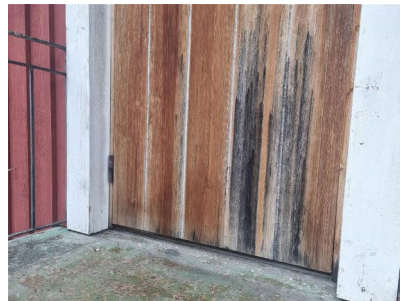
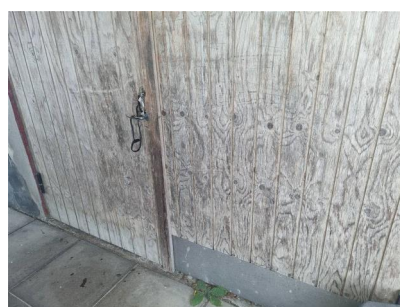
### Utvändigt / Dörrar

Dörr har färgsläpp och torrsprickor.

Dörrar där målningsbehov finns riskerar att få fukt- och rötskador på grund av sämre vattenavvisande förmåga.

För att öka livslängden på dörr rekommenderas målning och underhåll.

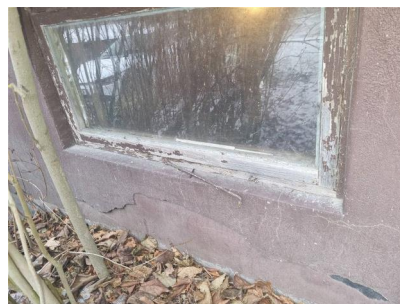
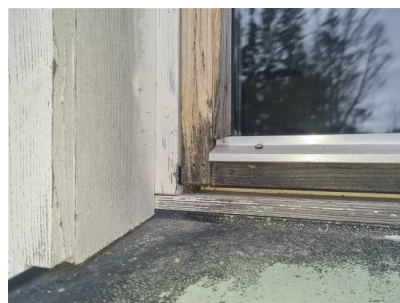
### Utvändigt / Fönster

Fönster har färgsläpp och torrsprickor.

Fönsterbågar och fönsterkarmar där målningsbehov finns riskerar att få fukt- och rötskador på grund av sämre vattenavvisande förmåga.

För att öka livslängden på fönster rekommenderas målning och underhåll.

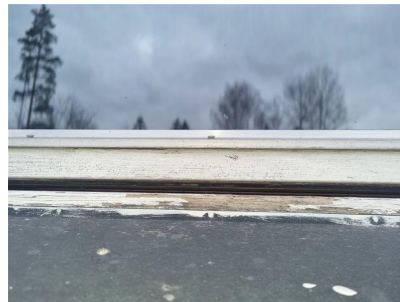
Isolerglas är äldre.

Befintliga fönster är äldre vilket betyder att tätningen mellan fönsterrutorna kan vara sämre. Detta kan leda till att missfärgning/imma kan uppstå mellan glasrutorna.

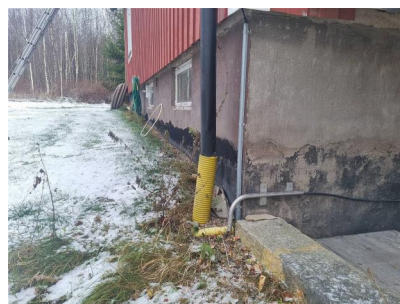
### Utvändigt / Hängrännor / Stuprör

Lövsilar finns inte.

När det saknas lövsilar så finns det risk att det blir stopp i dagvattenledningen.

För att hindra stopp i dagvattenledningar rekommenderas komplettering av lövsilar.

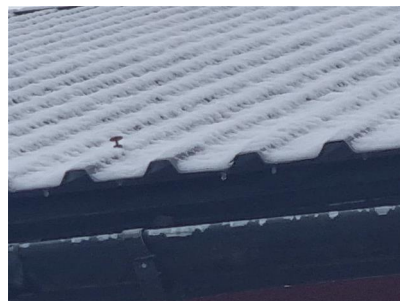
### Utvändigt / Tak

Taket är besiktat från mark.

Yttertaket är äldre och några fåtal spikar har krupit upp och ligger inte tätt an mot plåten.

Takplåt, plåtdetaljer och underlagstakhar enligt vår bedömning en begränsad livslängd. Eftersom husets taktäckning är äldre har det ett minskat motstånd mot vatteninträngning. Detta i sin tur kan leda till fuktskador på träläkt och vidare ner i underliggande konstruktioner.

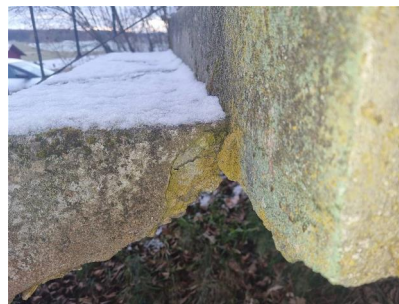
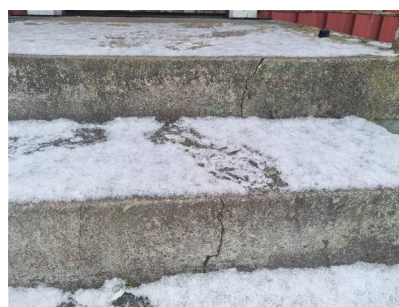
### Utvändigt / Trappa

Sprickor förekommer i trapp.

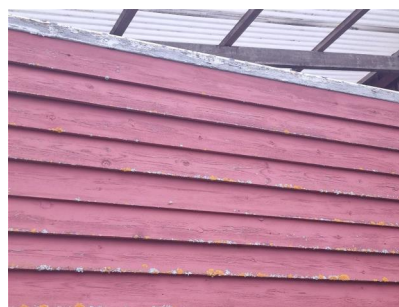
### Utvändigt / Altan

Altanräcke har färgsläpp och torrsprickor.

Altanräcke och träkonstruktioner där målningsbehov finns riskerar att få fukt- och rötskador på grund av sämre vattenavvisande förmåga.

Vi rekommenderar att du utför målning/underhåll av altanräcke och träkonstruktioner.

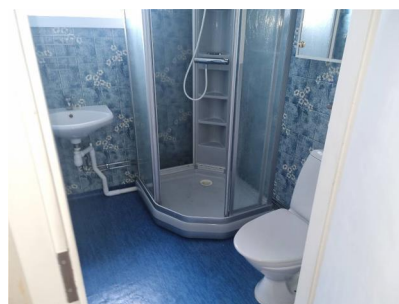
### Entréplan / Badrum

Våtutrymmet har äldre yt-/tätskikt.

Eftersom funktionen, som innebär att ytskiktet/tätskiktet ska vara vattentätt, kan vara nedsatt finns en ökad risk att vatten tränger igenom ytskiktet/tätskiktet med vattenskador i omkringliggande konstruktioner som följd.

Fuktindikering i utrymmet gav inga förhöjda fuktindikationer.

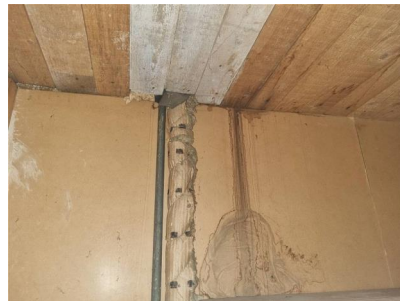
### Entréplan / Sovrum 2

Väggen i garderoben har fuktfläckar.

Fuktfläckar kan bero på olika saker, och kan vara ett tecken på en tidigare eller en pågående fuktskada.

Vi rekommenderar en fördjupad undersökning för att bedöma orsak och omfattning.

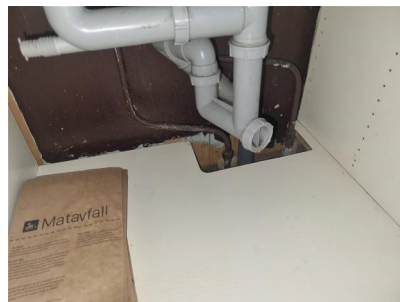
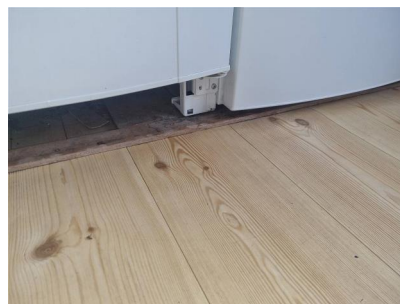
### Entréplan / Kök

Fuktskydd saknas i diskbänksskåp och under vitvaror.

Utan fuktskydd är det svårt att upptäcka läckage från rörledningar. Vatten kan då tränga in i omkringliggande konstruktioner och orsaka fuktskador.

För att upptäcka eventuella läckage, installera ett fuktskydd.

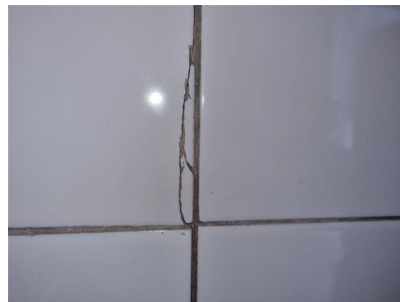
Kaelplatta är trasig.

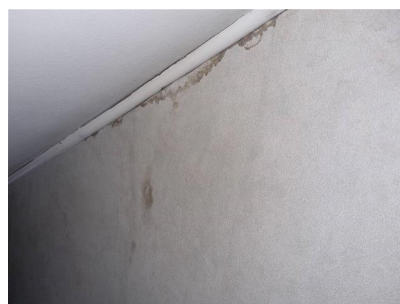
### Övre plan / Trappa

Väggen har fuktfläckar.

Fuktfläckar kan bero på olika saker, och kan vara ett tecken på en tidigare eller en pågående fuktskada.

Vi rekommenderar en fördjupad undersökning för att bedöma orsak och omfattning.

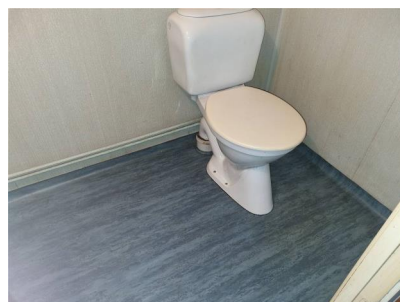
### Övre plan / Toalett

Äldre ytskikt förekommer i utrymmet  
Detta medför en ökad risk för läckageskador.

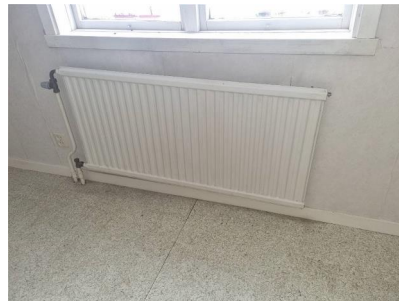
### Övre plan / Sovrum 1

Element bristfälligt monterat

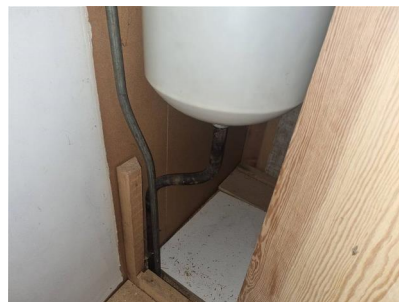
### Övre plan / Garderob

Golvbeklädnad är ej vattentät där expansionskärl sitter. Detta medför en ökad risk för läckageskador.

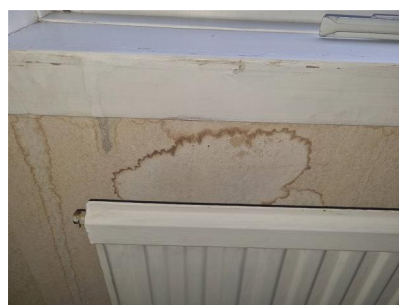
### Övre plan / Sovrum 2

Väggen har fuktfläckar.

Fuktfläckar kan bero på olika saker, och kan vara ett tecken på en tidigare eller en pågående fuktskada.

Vi rekommenderar en fördjupad undersökning för att bedöma orsak och omfattning.

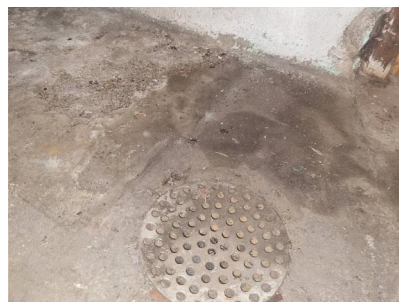
### Källarplan / Garage

Gjutjärnsbrunnen är rostangripen.

Golvbrunn i pannrum/garage är i dåligt skick.

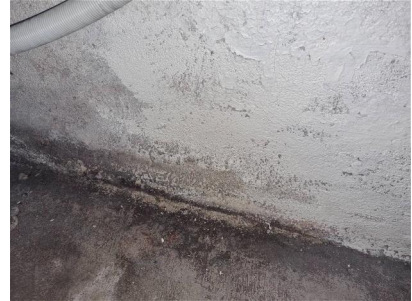
### Källarplan / Tvättstuga

Eftersom källarens utvändiga fuktskydd (dagvattenssystem, dräneringssystem samt källarytterväggarnas utvändiga fuktskydd) är äldre än 20 år, vilket betraktas som dessa delars genomsnittliga tekniska livslängd, så kan systemet ha nedsatt funktion. Detta ökar risken för invändiga fuktskador i källaren.

Mindre puts och färgsläpp förekommer. Se notering under allmänt källarplan.

Men om man vill att putsen skall sluta släppa från väggarna rekommenderas det att dräneringssystemet ses över.

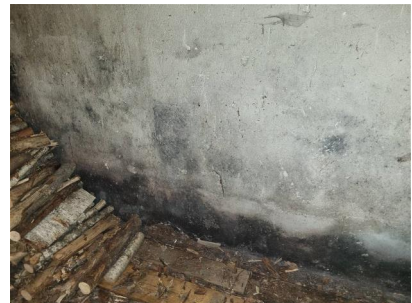
### Källarplan / Pannrum

Mindre puts och färgsläpp förekommer. Se notering under allmänt källarplan

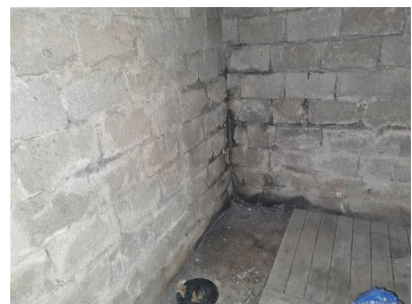
### Källarplan / Förråd

Mindre puts och färgsläpp förekommer. Se notering under allmänt källarplan

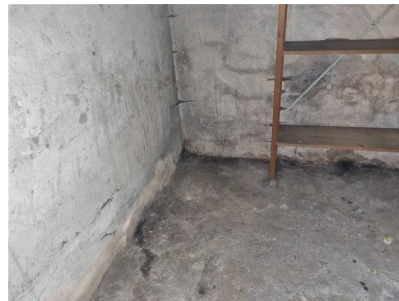
### Källarplan / Förråd

Mindre puts och färgsläpp förekommer. Se notering under allmänt källarplan
