# Besiktningssprotokoll

Anticimex Försäkringsbesiktning i samarbete med Fastighetsbyrån

Fastighetsbeteckning: Vänersvik 6:74	
Fastighetsadress: Slåtthagsvägen 24	
Postnummer: 681 95	Ort: Kristinehamn

Besiktningdatum: 2024-11-25	Protokollnummer: 68693363
Temperatur: 10 °C	Väderlek: Regn
Tekniker: Jesper Gullberg	
E-post: Jesper.Gullberg@anticimex.se	
Kontor: Karlstad	
Närvarande: Fastighetsägare samt dottern

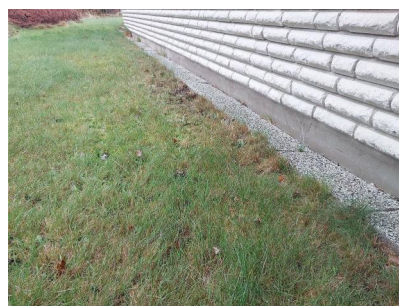
Marken lutar mot huset (stenplattor).

Detta innebär en ökad fuktbelastning mot grunden vilket i sin tur kan orsaka fuktskador i huset.

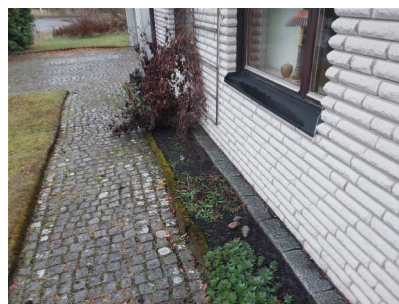
Växter finns i anslutning till grundmur.

När det finns rabatter och växter nära grundmuren finns risk att fukt stannar kvar i väggarna. Detta kan i sin tur orsaka invändiga fuktskador. Växternas rötter kan också skada grundmuren och sätta dräneringsledningen ur funktion.

Kondensvatten från luftvärmepumpens utedel leds inte bort från husgrunden.

Detta medför ökad risk för att vatten tränger in i anslutande konstruktioner, vilket i sin tur kan leda till fuktrelaterade skador. Observera att besiktning av byggnadens värmesystem eller värmepumpen inte har ingått i uppdraget.

Området närmast huset rekommenderas att vara fritt från växtlighet.

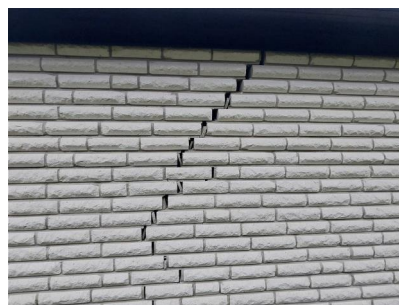
Murfogar i tegelfasad har rört sig, se foto.

För att utreda orsak till och omfattning av ovanstående noteringar rekommenderas att en fördjupad undersökning utförs.

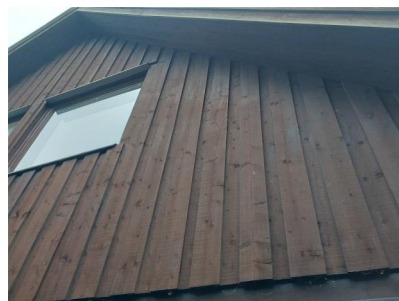
Fasadpanelen/vindskivor/trädetaljer är i behov av målning/underhåll, färgsläpp samt mindre rötskador förekommer.

Fasadbeklädnad och träkonstruktioner där målningsbehov finns riskerar att få fukt- och rötskador på grund av sämre vattenavvisande förmåga. För att öka livslängden på fasadbeklädnaden rekommenderas målning och underhåll. Vindskivor kan med fördel bytas ut.

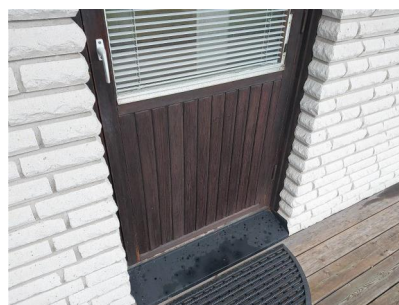
Dörr är i behov av målning/underhåll, färgsläpp förekommer.

Dörrar där målningsbehov finns riskerar att få fukt- och rötskador på grund av sämre vattenavvisande förmåga.

För att öka livslängden på dörr rekommenderas målning och underhåll.

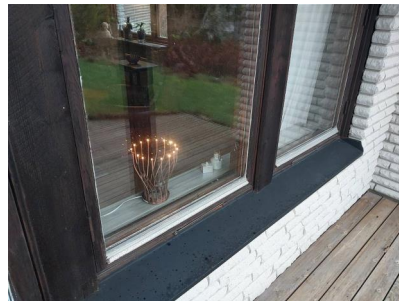
Fönster är i behov av målning/underhåll, färgsläpp förekommer.

Fönsterbågar och fönsterkarmar där målningsbehov finns riskerar att få fukt- och rötskador på grund av sämre vattenavvisande förmåga.

För att öka livslängden på fönster rekommenderas målning och underhåll.

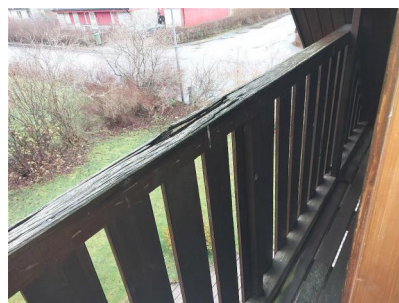
Balkongräcke är rötskadat.

De upptäckta rötskadorna kan bero på olika saker, exempelvis bristfälligt underhåll och målning. Vilket ökar att risken för att rötskador uppstår.

Vi rekommenderar en fördjupad undersökning för att bedöma orsak och omfattning.

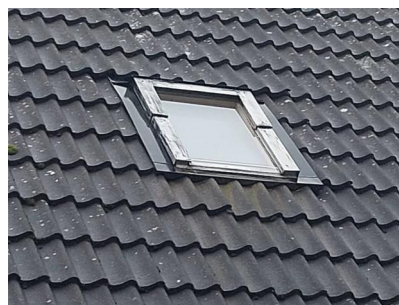
Yttertaket är äldre, mosspåväxt förekommer på takpannor. Äldre plåtbeslag/plåtdetaljer samt takfönster förekommer.

Takpannor, plåtdetaljer och underlagspapp har enligt vår bedömning en begränsad livslängd. Eftersom husets taktäckning är äldre har det ett minskat motstånd mot vatteninträngning. Detta i sin tur kan leda till fuktskador på träläkt och vidare ner i underliggande konstruktioner.

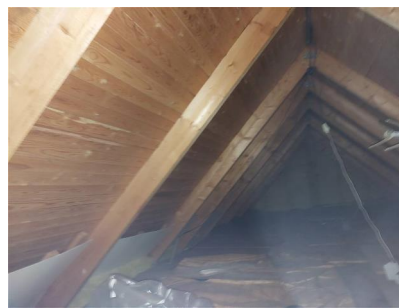
Vid kontroll av vinden uppmättes fuktvärden under kritisk fuktnivå för mikrobiell tillväxt och en normal lukt upplevdes. Del av övre plan saknar vindsutrymme då ryggåstak förekommer.

Fuktkvoten i takbjälkar uppmättes till mellan 8-9%. Det finns risk för mikrobiell tillväxt om den relativa fuktigheten (RF) i den omgivande luften är över 75 %. I furuvirke motsvarar det en fuktkvot (FK) på 17 %.

Detta värde varierar dock under året beroende på årstid och utomhusklimat.

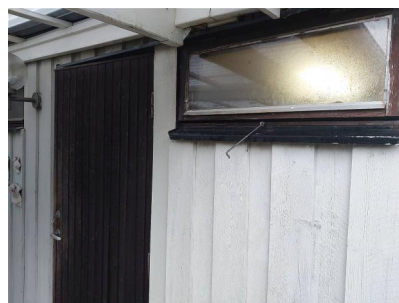
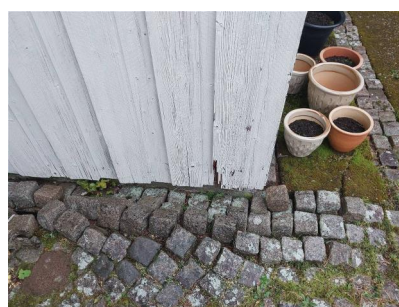
Fasadpanelen/fönster/dörrar/trädetaljer är i behov av målning/underhåll, färgsläpp samt rötskador förekommer.

Fasadbeklädnad och träkonstruktioner där målningsbehov finns riskerar att få fukt- och rötskador på grund av sämre vattenavvisande förmåga. För att öka livslängden på fasadbeklädnaden/fönster/dörrar rekommenderas målning och underhåll. Rötskadat virke kan med fördel bytas ut.

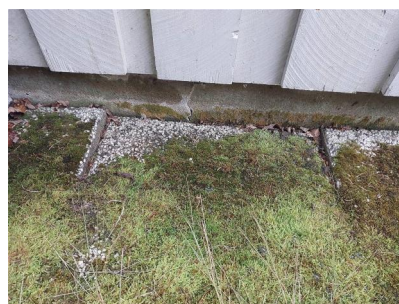
Sprickor finns i sockel.

Dessa bedöms inte ha lett till bakomliggande skador.

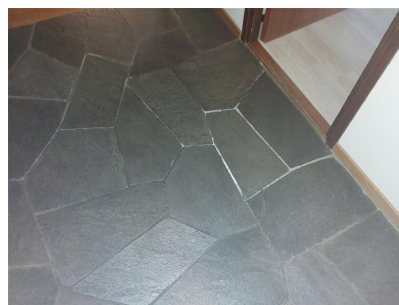
Skifferplattor på golv har släppt, se foto.

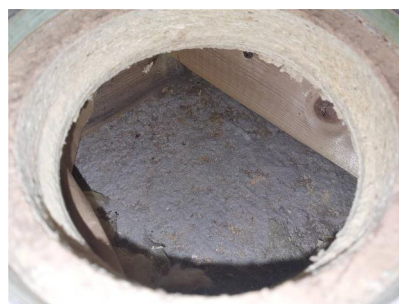
En avvikande/kemisk lukt kom att kännas i den uppreglade golvkonstruktionen på betongplattan i huset, missfärgningar kunde även noteras på reglar/syllar som är placerade dikt an betongplattan.

Kontroll av konstruktion samt fuktmetning utfördes i golv vid mellanväggssyll under spis. En avvikande/kemisk lukt kom att kännas i provhål samt att missfärgningar förekommer på regel/syll.

Konstruktionen består av betongplatta på mark, regel/syll placerad dikt an betongen utan någon typ av fuktskydd, isolering, spånskiva, plastmatta samt ytskikt av klickgolv.

Fuktkvoter uppmättes i nedre kant av regel till mellan 14-15%. Det finns risk för mikrobiell tillväxt om den relativa fuktigheten (RF) i den omgivande luften är över 75 %. I furuvirke motsvarar det en fuktkvot (FK) på 17 %.

För att utreda orsak till och omfattning av ovanstående noteringar rekommenderas att en fördjupad undersökning utförs. Observera att den fördjupade undersökningen bör omfatta hela golvkonstruktionen på entreplan.

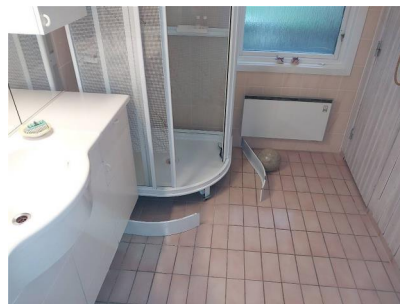
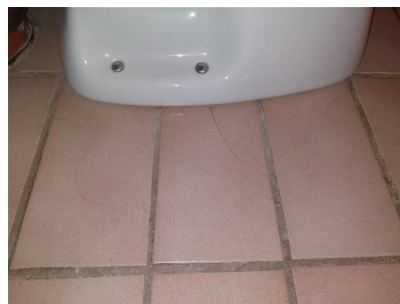
Utrymmet är i behov av renovering, golvbrunnen var ej åtkomlig då duschkabin stod ivägen. Vissa klinkerplattor är spruckna/har delvis släppt, fogsläpp förekommer mellan plattorna, se även foton. Fuktkänslig träpanel förekommer på vissa väggar.

Utrymmet är äldre och har passerat tiden för sin tekniska livslängd.

Renovering av utrymmet rekommenderas. Kontakta en behörig våtrumsentreprenör för en renovering. I samband med renoveringen bör omkringliggande konstruktioner kontrolleras för att upptäcka eventuella följdskador.

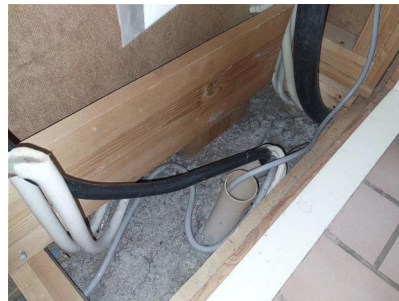
Kontroll av konstruktion samt fuktmetning utfördes i golv i befintlig hållighet i garderob. En avvikande/kemisk lukt kom att kännas ifrån hållighet i golv.

Konstruktionen består av betongplatta på mark, pallkloss placerad dikt an betongen utan någon typ av fuktskydd samt regler.

Fuktkvoter uppmättes i nedre kant av regel/pallkloss till mellan 11-12%. Det finns risk för mikrobiell tillväxt om den relativa fuktigheten (RF) i den omgivande luften är över 75 %. I furuvirke motsvarar det en fuktkvot (FK) på 17 %.

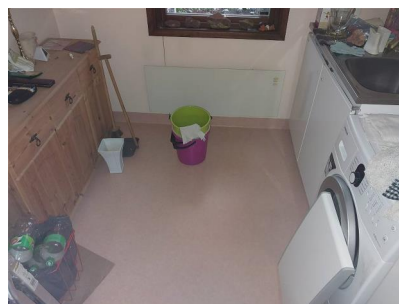
Våtutrymmet har äldre yt-/tätskikt. Äldre rostangripen gjutjärnsbrunn förekommer i utrymmet, vissa mattskarvar har otätheter.

Eftersom funktionen, som innebär att ytskiktet/tätskiktet ska vara vattentätt, kan vara nedsatt finns en ökad risk att vatten tränger igenom ytskiktet/tätskiktet med vattenskador i omringliggande konstruktioner som följd.

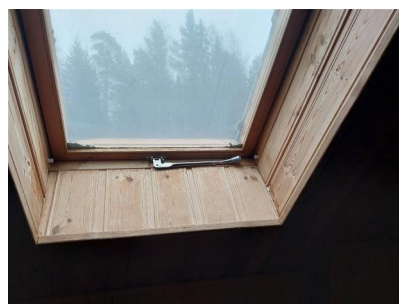
Fläckar/missfärgningar förekommer runt om takfönster, se foto. Inga förhöjda fuktindikationer uppmättes vid besiktningstillfället. Se utvändigt tak angående noteringar.

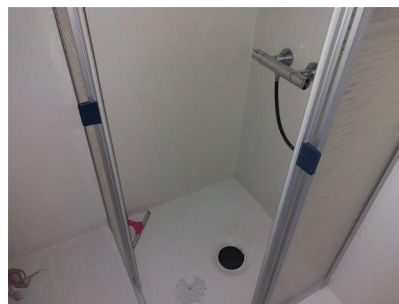
Våtutrymmet har äldre yt-/tätskikt. Äldre rostangripen gjutjärnsbrunn förekommer i utrymmet, klämringen i golvbrunnen har delvis släppt. Svagt/bristfälligt golvfall förekommer mot golvbrunnen. Vissa mattskarvar har otätheter.

Eftersom funktionen, som innebär att ytskiktet/tätskiktet ska vara vattentätt, kan vara nedsatt finns en ökad risk att vatten tränger igenom ytskiktet/tätskiktet med vattenskador i omkringliggande konstruktioner som följd.

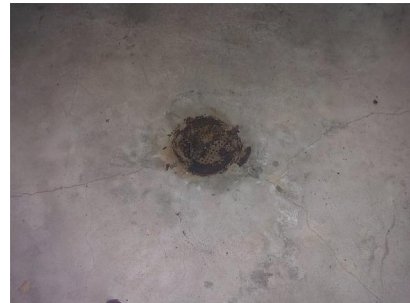
Gjutjärnsbrunnen är rostangripen.

Det finns risk att golvbrunnen rostar sönder med fuktskador som följd.

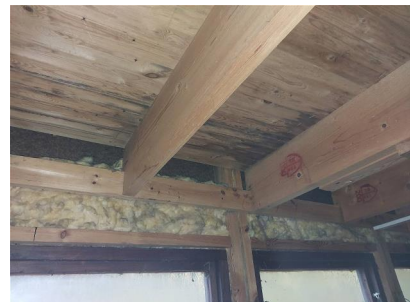
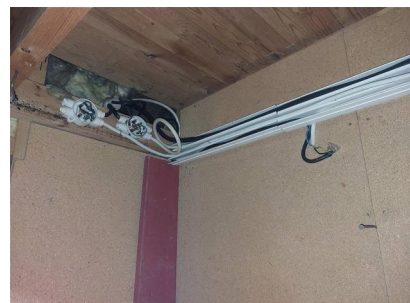
Fläckar/missfärgningar förekommer på tak/väggar, inga förhöjda fuktindikationer uppmättes, bedöms ha uppstått innan takbytet.

Lösa elkablar förekommer i utrymmet, se foto. Rekommenderas att ses över av en behörig elektriker.
