Besiktningssprotokoll

Fastighetsbeteckning: Sopranen 17	
Fastighetsadress: Parkvägen 30	
Postnummer: 81136	Ort: Sandviken

Besiktningdatum: 2024-11-26	Protokollnummer: 68692004
Temperatur: 7 °C	Väderlek: Molnigt
Tekniker: Tony Harström	
E-post: tony.harstrom@anticimex.se	
Kontor: Gävle	
Närvarande: Uppdragsgivare.

Försäkringsbesiktning

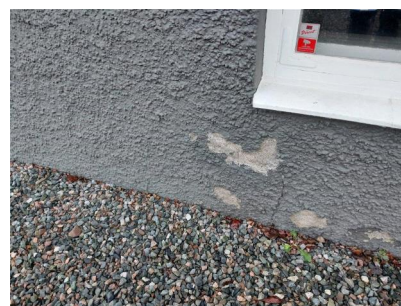
Utvändigt / Sockel

Mindre putssläpp observerades på grundsockeln.

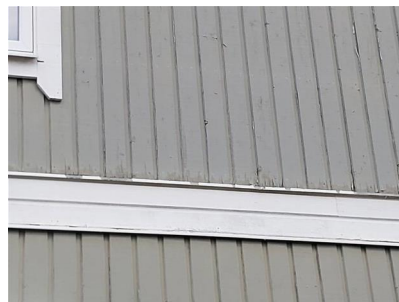
Utvändigt / Fasad

På fasaden förekommer ett underhållsbehov och mindre rötskador/torksprickor observerades. Detta bedöms inte ha lett till bakomliggande skador. För att undvika följdskador och förbättra fuktskyddet på fasaden är rådet att underhåll utförs.

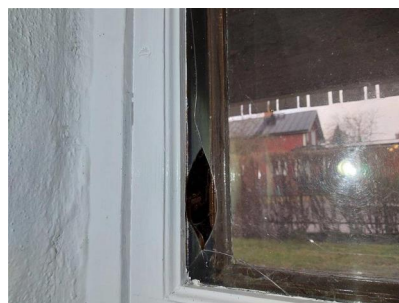
En liten spricka observerades i ett av källarens fönster.

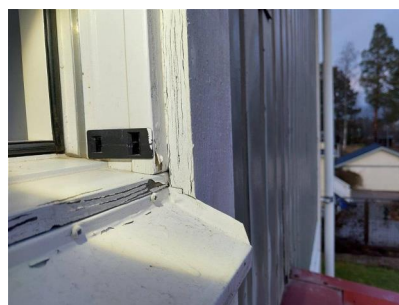
Vidare observerade jag lokala underhållsbehov på övriga fönster.

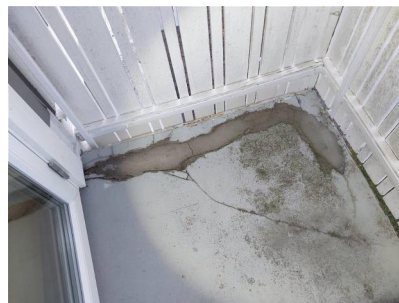
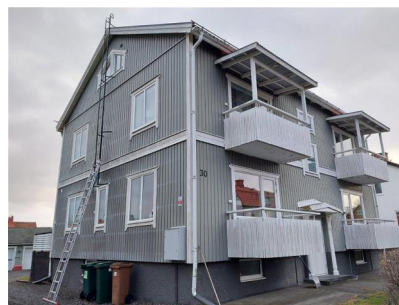
Utvändigt / Balkonger

På balkongerna finns ett allmänt underhållsbehov. Sprickor/putsläpp/färgsläpp finns i betonggolven, underhållsbehov finns i staket runt balkongerna. Om möjligt bör hängrännor kompletteras på balkongtaken för att skydda nedanförliggande konstruktioner.

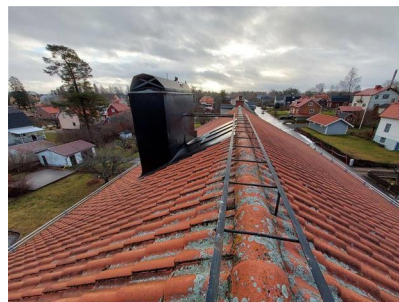
Utvändigt / Tak

Besiktning av yttertaket har genomförts från marken och från fasadstegen av säkerhetsskäl. Jag observerade en trasig takpanna mot den östra takfoten som bör bytas ut. I övrigt finns inget att notera.

Enligt upplysning som framkom vid besiktningen har yttertaket renoverats av tidigare ägare. När detta gjordes är dock inte känt.

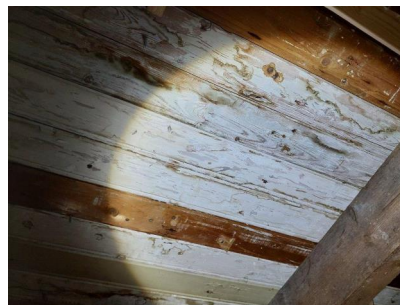
Utvändigt / Sidovindar

I sidovindarna observerade jag lokala fuktfläckar på underlagstaket. Fuktfläckar på underlagstak i äldre vindsutrymmen är vanligt förekommande och svårt att undvika enligt min uppfattning. Svårigheten är oftast att kunna tidsdatera fläckarna. Eftersom yttertakets är renoverat, bedöms dessa ha uppstått innan takrenoveringen.

Vid stickprovskontroll av vindarna uppmättes fuktvärden under kritisk fuktnivå för mikrobiell tillväxt och en normal lukt upplevdes.

Det finns risk för mikrobiell tillväxt om den relativa fuktigheten (RF) i den omgivande luften är över 75 %. I furuvirke motsvarar det en fuktkvot (FK) på 17 %. Fuktkvoten i underlagstak/takbjälkar uppmättes till ca 10 %.

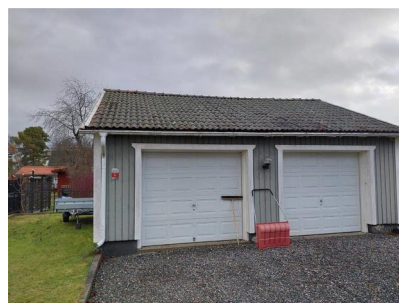
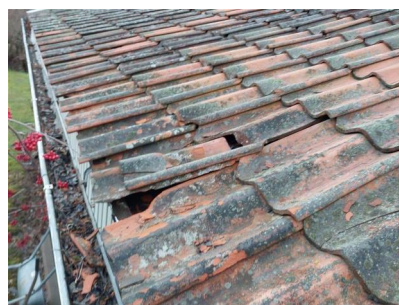
Utvändigt / Garage utvändigt

Garaget har en tegelstomme som fått en ny fasad av stående träpanel vid något tillfälle. På garaget finns ett allmänt underhållsbehov i fönster/fasad/tak. Jag observerade även lokala klätterväxter på fasaden vilket bör undvikas enligt vår bedömning.

Taket är besiktat från uppställd stege mot takfoten och här ser man att taket är ålderstiget och i behov av renovering. Underhåll finns även på takutstick och vindskivor.

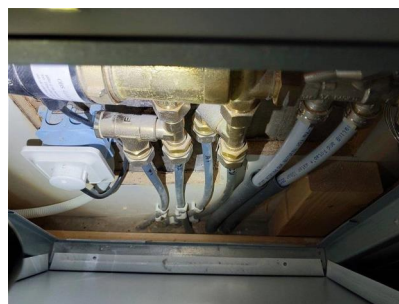
Entréplan / Tvättstuga

⚠ I ytterväggen finns fördelning för vattenledningar. Installationen saknar vattentät botten med läckageindikator. För att lättare upptäcka eventuella läckage, kan förutom att förbättra fuktskyddet, även en lösning vara att installera ett vattenlarm vid fördelningsgruppen.

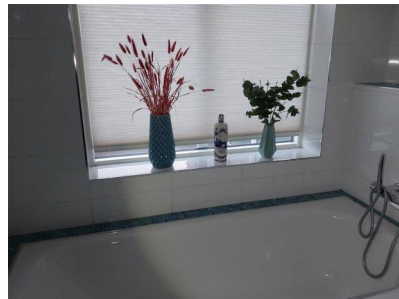
Entréplan / Badrum/Wc

Det finns en vägghängd toalett med inbyggd spolcistern. Utrymmet för den inbyggda spolcisternen är inte besiktningsbart.

Eftersom fönstret är placerat nära badkaret bör man tänka på att skydda fönstret när exempelvis duschen används.

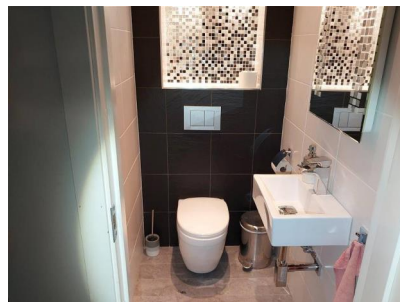
Övre plan / Toalett

Det finns en vägghängd toalett med inbyggd spolcistern. Utrymmet för den inbyggda spolcisternen är inte besiktningsbart. I övrigt finns inget att notera.

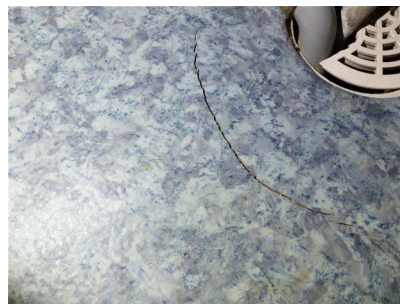
Källarplan / Tvättstuga

- ⚠ Förutom vad som beskrivs under "Allmänt" vad beträffar uppreglade golv och utreglade väggkonstruktioner. finns ett äldre tätskikt på golvet och på väggarna. Golvmattan har också spruckit vid golvbrunnen. Observerade brister ökar risken för fuktskador.

Fuktindikering i gav inga förhöjda fuktindikationer. Rådet är dock att renovera utrymmet.

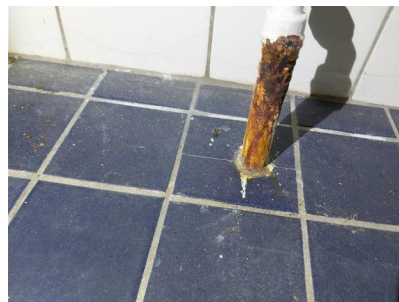
Vidare observerade jag en rostangripen vattenledning och rådet är att konsultera en rörmokare angående detta.
