# Besiktningsprotokoll

Anticimex Försäkringsbesiktning i samarbete med Fastighetsbyrån

| Fastighetsbeteckning:<br>Räfsan 10 | |
| Fastighetsadress:<br>Rågvägen 125 | |

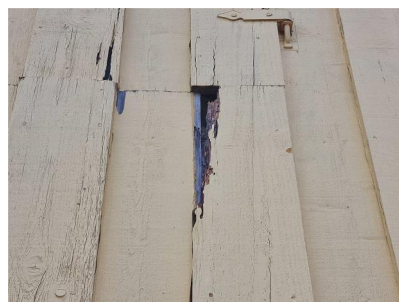
#### Utvändigt / Fasad

Fasadbeklädnaden har färgsläpp och underhållsbehov. Lokalt förekommer rötskador.

Fasadbeklädnad och träkonstruktioner där målningsbehov finns riskerar att få fukt- och rötskador på grund av sämre vattenavvisande förmåga.

Vid renoveringar av fasad kan fuktskadade delar med fördel bytas ut.

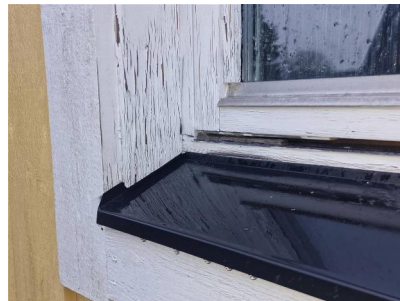
### Utvändigt / Fönster

Fönster har färgsläpp och torrsprickor.

Fönsterbågar och fönsterkarmar där målningsbehov finns riskerar att få fukt- och rötskador på grund av sämre vattenavvisande förmåga.

Isolerglas är äldre.

Befintliga fönster är äldre vilket betyder att tätningen mellan fönsterrutorna kan vara sämre. Detta kan leda till att missfärgning/imma kan uppstå mellan glasrutorna.

För att öka livslängden på fönster rekommenderas målning och underhåll.

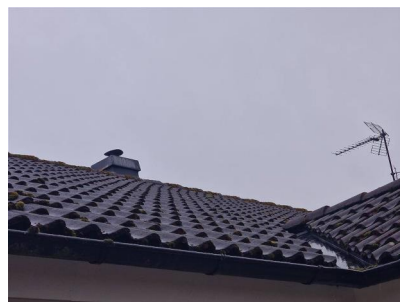
### Utvändigt / Tak

Äldre tak och mossor förekommer

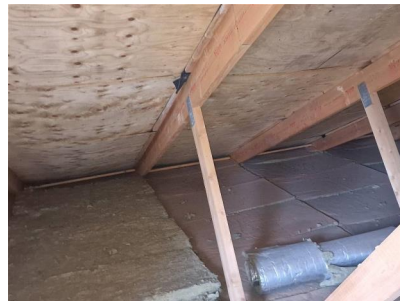
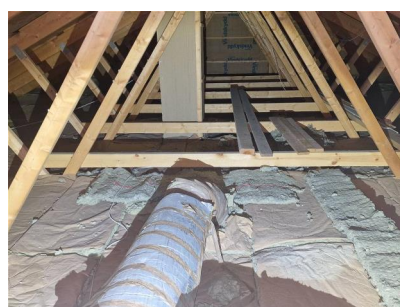
### Utvändigt / Vind

Vid kontroll av vinden uppmättes fuktvärden under kritisk fuktnivå för mikrobiell tillväxt och en normal lukt upplevdes.

Underlagstak består av plyfa.

Landgång saknas på delar av vinden. Därav är vinden besiktad från den del med landgång.

Fuktkvoten i underlagstak/takbjälkar uppmättes vid besiktningstillfället till ca 10%.

Risk för mikrobiell tillväxt föreligger om den relativa fuktigheten (RF) i den omgivande luften är över 75% vilket i furuvirke motsvarar en fuktkvot (FK) på 17%.

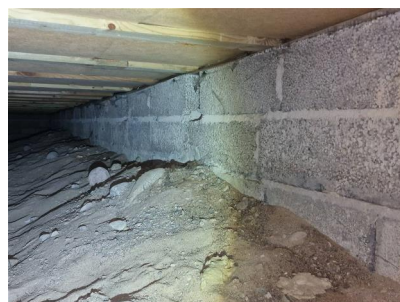
### Utvändigt / Krypgrund

Vid kontroll av konstruktionen i krypgrund uppmättes fuktvärden under kritisk fuktnivå för mikrobiell tillväxt och normal lukt upplevdes.

Träbjälklag med trossbottensskivor. Plast bedöms finnas under sanden.

Golvbjälklaget ovan den uteluftsventilerade krypgrunden riskerar att drabbas av fuktskador på grund av naturlig fuktpåverkan. Detta kan i sin tur leda till mikrobiella skador (angrepp av mikroorganismer) som kan leda till att mikrobiell lukt sprids till boendemiljön.

Fuktkvoten uppmättes till 15%.

Risk för mikrobiell tillväxt föreligger om den relativa fuktigheten i den omgivande luften är över 75 % vilket motsvarar en fuktkvot på 17 %

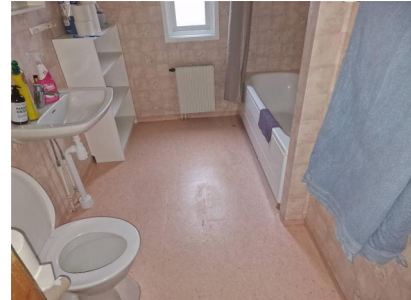
### Entréplan / Badrum/Wc

Våtutrymmet har äldre yt-/tätskikt som består av plastmatta på golv och vägg.

- Rör genom golv förekommer på flera ställen.

Eftersom funktionen, som innebär att ytskiktet/tätskiktet ska vara vattentätt, kan vara nedsatt finns en ökad risk att vatten tränger igenom ytskiktet/tätskiktet med vattenskador i omkringliggande konstruktioner som följd.
