Lekstorp 1:29

Aggetorpsvägen 8

**Besiktningssuppgifter**

Uppdragsnummer	O26439
Besiktningsdatum	2024-11-27
Besiktningföretag	OBM Besiktning Väst AB
Besiktningförrättare	Markus Grunditz
Närvarande	Säljare
Giltig till och med	2025-11-27

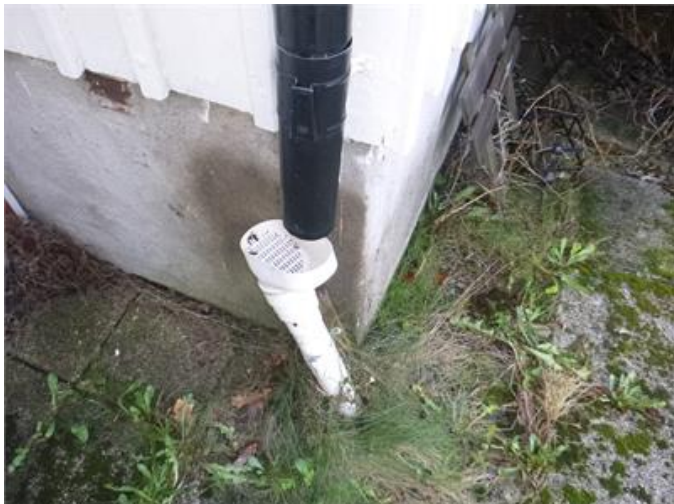
Besiktningsresultat					
Bedömningsskala: 1 = Utan anmärkning, 2 = Påpekande, 3 = Bör åtgärdas, 4 = Ej besiktningsbart					
Byggnadsdel	1	2	3	4	Anmärkning
Utvändigt					
Mark		X			Marken lutar bitvis mot byggnaden, se kommentar/riskanalys.
Sockel		X			Värmepumpens utomhusdel släpper ut sitt kondensvatten intill husliv. Putssläpp noterades på enstaka ställe. Se kommentar/riskanalys.
Fasad		X			Fasadpanel/trädetaljer är bitvis i behov av målning/underhåll. Torrspäckor förekommer i fasadpanel/trädetaljer. Altanen är ansluten dikt an fasaden. Se kommentar/riskanalys.
Fönster/Dörrar		X			Fönster/dörrar är i behov av målning/underhåll. Otätheter/brister noterades vid/med vissa plåtdetaljer. Plåtdetaljer finns inte på vissa fönster/dörrar. Äldre fönsterkassetter förekommer. Se kommentar/riskanalys.
Stuprör/Hängrännor		X			Vissa stuprör är i behov av justering/anpassning. Hängrännor är bitvis i behov av underhåll/rensning. Bild 1

Bilden visar exempel på stuprör som är i behov av justering/anpassning.

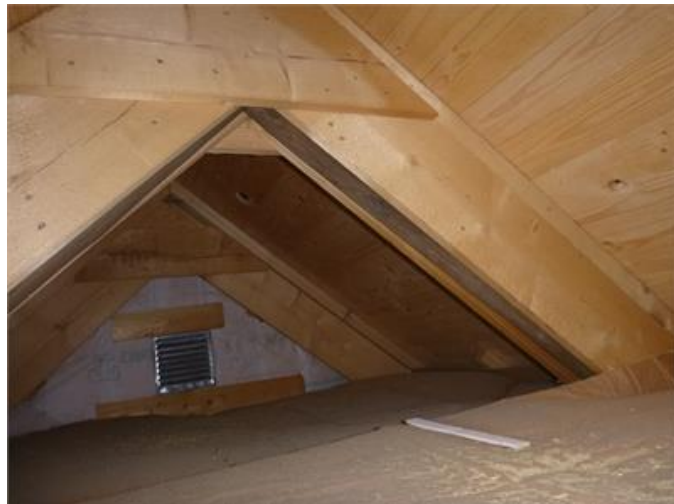
Byggnadsdel	1	2	3	4	Anmärkning
Vind	X				Inget att notera. Bild 2 (Utrymmet är besiktigtat ifrån luckan p.g.a. trångt utrymme på vinden. Hela vinden är ej besiktningbar p.g.a. murstockens placering).
Parallelltak				X	Delar av yttertaket är en parallell takkonstruktion utan besiktningbart vindsutrymme.

Bilden visar vy av vind.

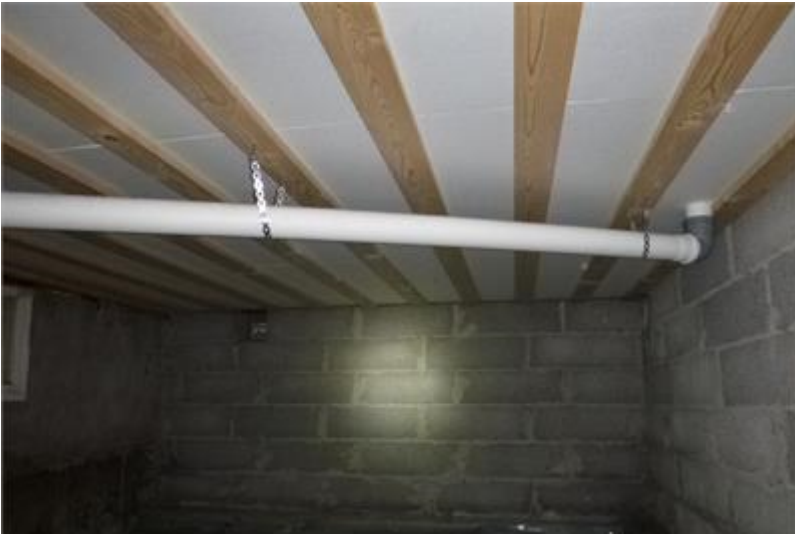
Bilaga 1 för kontroll av valda konstruktioner

Byggnadsdel	Krypgrund.
Konstruktionsdel	Trossbottens undersida.
Konstruktionsuppbyggnad	Murverk, grus, plastfolie, bjälklag av trä.

Det kritiska gränsvärdet för mikrobiell tillväxt är ca 17% fuktkvot i trä.

Vid kontroll av konstruktion mättes fuktkvoter stickprovvis i trossbottens undersida till mellan 13- 14% fuktkvot.

Vid kontroll av konstruktion uppmättes fuktkvoter under det kritiska gränsvärdet för mikrobiell tillväxt. Notera att stickprovsmässig undersökning är utförd. För att säkert fastställa konstruktionens uppbyggnad, kondition och fuktstatus måste en mer omfattande undersökning utföras.

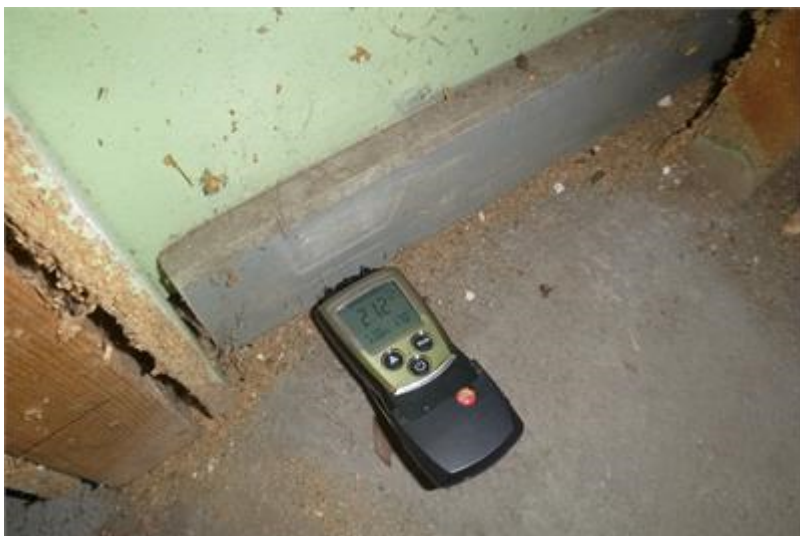
Bilaga 2 för kontroll av valda konstruktioner

Byggnadsdel	Källare.
Konstruktionsdel	Påreglad yttervägg samt innerväggssyll.
Konstruktionsuppbyggnad	Betong/murverk, reglar av trä, träfiberskiva.

Det kritiska gränsvärdet för mikrobiell tillväxt är ca 17% fuktkvot i trä.

Vid kontroll av konstruktion mättes fuktkvoter stickprovsvis i en påreglad yttervägg samt i en innerväggssyll till mellan 21- 22% fuktkvot. Missfärgningar noterades i vissa väggar.

Notera att stickprovsmässig undersökning är utförd. För att säkert fastställa konstruktionens uppbyggnad, kondition och fuktstatus måste en mer omfattande undersökning utföras.

Det rekommenderas att denna besiktning kompletteras med en fördjupad undersökning av hela källaren för att utreda orsaken till samt omfattningen av de fuktrelaterade skadorna/bristerna.
