Fastighetsuppgifter

Fagerhult 2:120

Järnåldersvägen 37

Uppdragsnummer	A30961
Besiktningsdatum	2024-11-26
Besiktningföretag	OBM Byggnadsmiljö AB
Besiktningförrättare	Mattias Hallberg
Närvarande	Säljare
Giltig till och med	2025-11-26

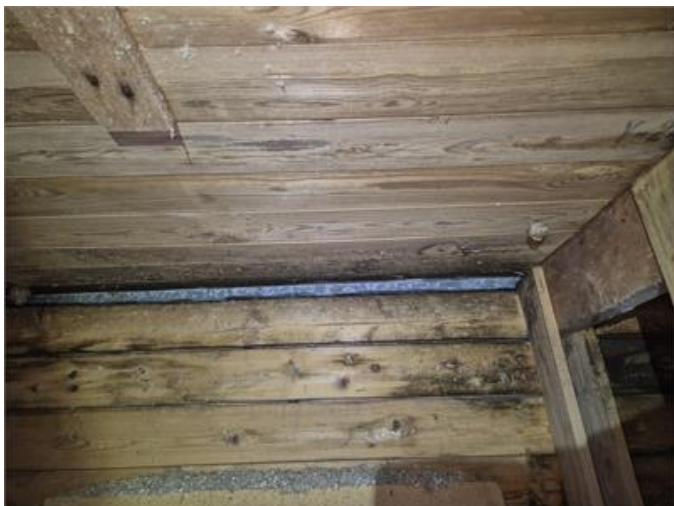
Mikrobiell påväxt på vind

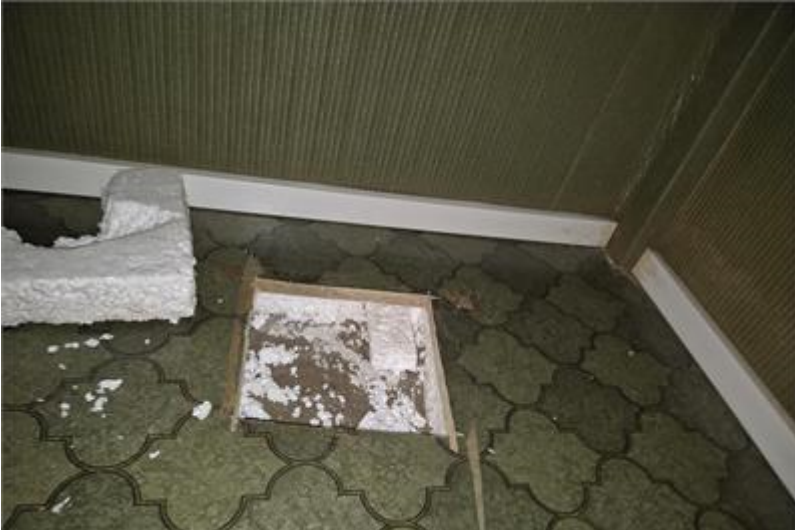
Det förekommer flytande golv på betongplatta, vilket betecknas som en riskkonstruktion med avseende på fukt- och mikrobiella skador. Förhöjda fuktvärden uppmättes samt att en avvikande lukt upplevdes ur provhålet. Det rekommenderas därför att en fortsatt teknisk undersökning utförs. Se även info på protokollets näst sista sida Pos. 8.

Byggnadsdel	Suterräng
Konstruktionsdel	Flytande golv
Konstruktionsuppbyggnad	Betongplatta-sand-plast-cellplast-spånskiva-golv

Det kritiska gränsvärdet för mikrobiell tillväxt brukar anges till ca 70-75% relativ fuktighet (RF).

RF uppmättes till 81% och en avvikande lukt upplevdes ur provhålet.
Notera att stickprovsmässig undersökning är utförd samt att mätvärden normalt sett kan variera över årstiderna.
