# Besiktningssprotokoll

Anticimex Försäkringsbesiktning i samarbete med Fastighetsbyrån

Fastighetsbeteckning: Hägergården 122	
Fastighetsadress: Hägergatan 89	
Postnummer: 692 36	Ort: Kumla

Besiktningdatum: 2024-10-02	Protokollnummer: 68575890
Temperatur: 12 °C	Väderlek: Mulet
Tekniker: Henrik Barth	
E-post: henrik.barth@anticimex.se	
Kontor: Örebro	
Närvarande: Fastighetsägare

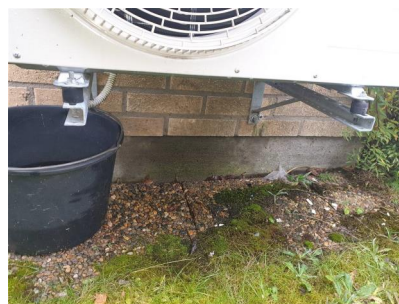
Kondensvatten från luftvärmepumpens utedel leds inte bort från husgrunden.

Detta medför ökad risk för att vatten tränger in i anslutande konstruktioner, vilket i sin tur kan leda till fuktrelaterade skador. Observera att besiktning av byggnadens värmesystem eller värmepumpen inte har ingått i uppdraget.

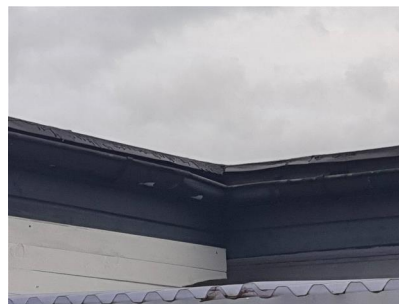
Hängrännor lutar fel.

När hängrännor har en felaktig lutning (bakfall) finns risk att regnvatten svämmar över vilket i sin tur kan leda till fuktskador på fasad och sockel.

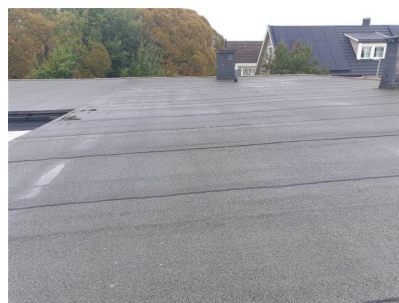
Takpappen är äldre.

Tätskiktet på ett platt/låglutande tak har enligt vår bedömning en begränsad livslängd. Eftersom takpappen är äldre har det ett minskat motstånd mot vattengenomträngning. Detta i sin tur kan leda till att takkonstruktionen drabbas av fuktskador.

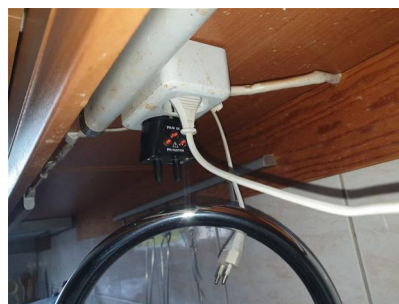
- 🔍 Funktionskontroll av jordade eluttag.

Vid stickprovskontroll av jordade eluttag noterades felkoppling.

Kontakta en elektriker för kontroll och åtgärd.

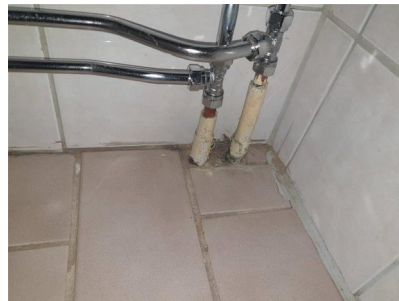
Rör genomföring finns i golv.

Rör genomföringar i golvet medför en ökad risk för att vatten tränger ner i omkringliggande konstruktioner och orsakar fuktskador.

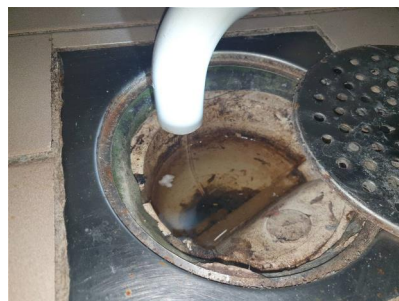
Golvbrunnen är inte utbytt i samband med renovering.

Risk finns att det nya tätskiktet inte har kunnat anslutas till golvbrunnen på ett riktigt sätt, vilket kan leda till fuktskador i omkringliggande konstruktioner.

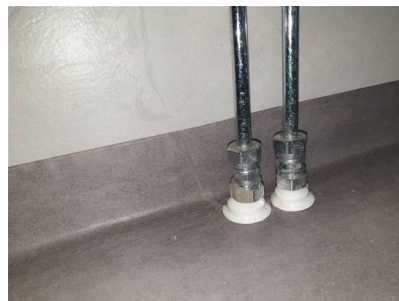
Rör genomföring finns i golv.

Rör genomföringar i golvet medför en ökad risk för att vatten tränger ner i omkringliggande konstruktioner och orsakar fuktskador.

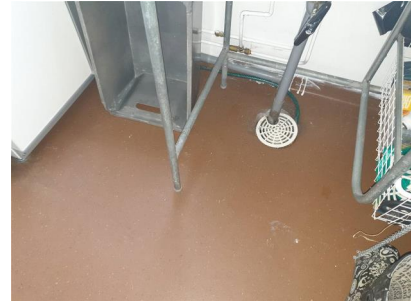
Våtutrymmet har äldre yt-/tätskikt.

Eftersom funktionen, som innebär att ytskiktet/tätskiktet ska vara vattentätt, kan vara nedsatt finns en ökad risk att vatten tränger igenom ytskiktet/tätskiktet med vattenskador i omkringliggande konstruktioner som följd.
