# Besiktningssprotokoll

Kompletterande besiktning  
Anticimex Försäkringsbesiktning i samarbete med Fastighetsbyrån

| Fastighetsadress:<br>Porsvägen 8 | |

| Besiktningdatum:<br>2024-11-27 | Protokollnummer:<br>68703803 |

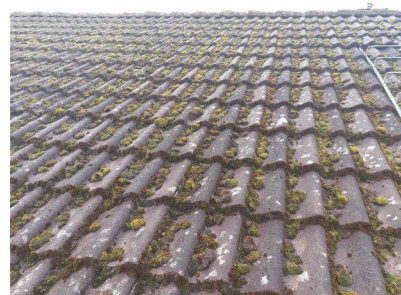
Mosspåväxt finns på takpannor.

Mossa som växer på taket kan leda till att taktäckningen har ett minskat motstånd mot vatteninträngning. Detta i sin tur kan leda till fuktskador på träläkt och takkonstruktionen vilket kan resultera i mikrobiella skador (angrepp av mikroorganismer).

För att öka livslängden på taket rekommenderas att mossan tas bort från takpannorna.
