# Besiktningssprotokoll

Anticimex Försäkringsbesiktning i samarbete med Fastighetsbyrån

Fastighetsbeteckning: Vissboda 2:63	
Fastighetsadress: Porsvägen 8	
Postnummer: 694 60	Ort: Åsbro

Besiktningdatum: 2024-11-21	Protokollnummer: 68660987
Temperatur: -3 °C	Väderlek: Snöfall
Tekniker: Henrik Barth	
E-post: henrik.barth@anticimex.se	
Kontor: Örebro	
Närvarande: Fastighetsägare

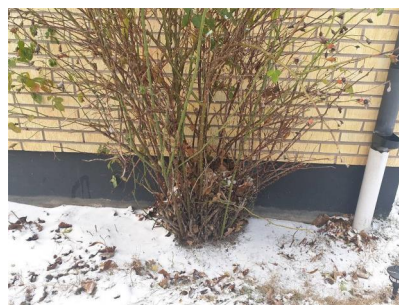
Växter finns i anslutning till byggnaden.

När det finns rabatter och växter nära byggnaden finns risk att fukt stannar kvar i väggarna. Detta kan i sin tur orsaka invändiga fuktskador. Växternas rötter kan också skada grundmuren och sätta dräneringsledningen ur funktion.

Området närmast huset rekommenderas att vara fritt från växtlighet.

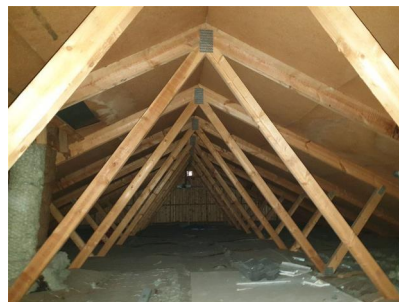
- ⚠ Underlagstaket består av träfiberskivor.

Eftersom underlagstaket består av träfiberskivor utan yttre täckning av papp under takbeklädnaden, finns risk vid ogynnsam väderlek att regnvatten/snö tränger in i skivskarvar med läckage på vindsutrymmet som följd. Med tiden kan även träfiberskivorna drabbas av fuktskador.

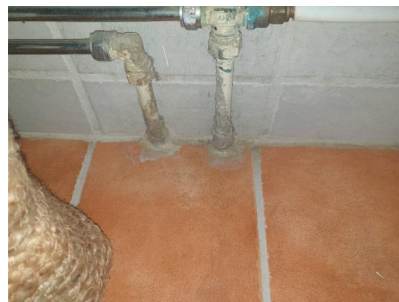
Rör genomföring finns i golv.

Rör genomföringar i golvet medför en ökad risk för att vatten tränger ner i omkringliggande konstruktioner och orsakar fuktskador. Vid uppbyggnaden av utrymmet var detta tillåtet och utförandet anses därför vara fackmässigt utfört. I dagens branschregler är detta inte längre tillåtet.

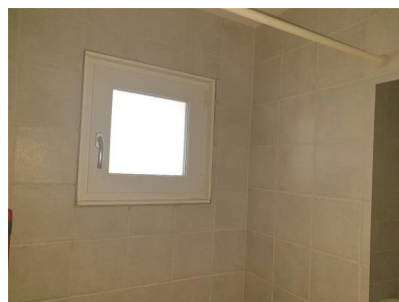
Fönster är olämpligt placerat.

Fönstrets placering i våtutrymmet utgör en risk för fuktskador i fönster- och väggkonstruktionen.

För att minska risken för fuktskador på fönster och väggkonstruktion rekommenderas att man skyddar fönstret mot vattenbegjutning.

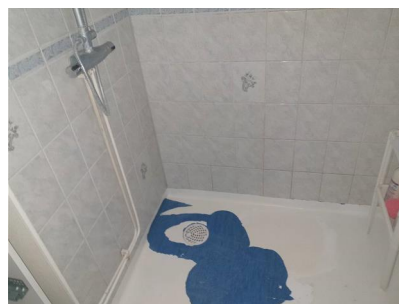
Våtutrymmet har äldre yt-/tätskikt.

Eftersom funktionen, som innebär att ytskiktet/tätskiktet ska vara vattentätt, kan vara nedsatt finns en ökad risk att vatten tränger igenom ytskiktet/tätskiktet med vattenskador i omkringliggande konstruktioner som följd.

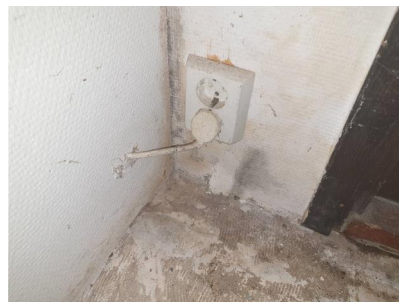
Utvändigt fuktskydd är äldre.

Eftersom källarens utvändiga fuktskydd (dagvattenssystem, dräneringssystem samt källarytterväggarnas utvändiga fuktskydd) är äldre, så kan systemet ha nedsatt funktion. Detta ökar risken för invändiga fuktskador i källaren.

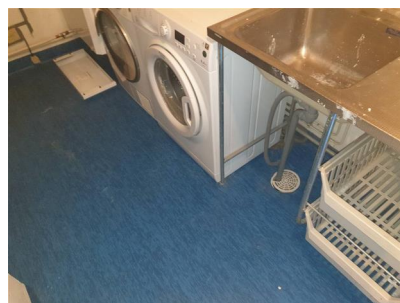
Våtutrymmet har äldre yt-/tätskikt.

Eftersom funktionen, som innebär att ytskiktet/tätskiktet ska vara vattentätt, kan vara nedsatt finns en ökad risk att vatten tränger igenom ytskiktet/tätskiktet med vattenskador i omkringliggande konstruktioner som följd.

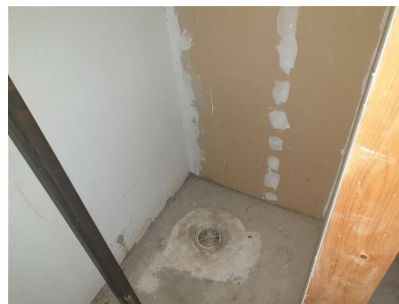
Renovering pågår.

På grund av renoveringen har besiktningen inte kunnat genomföras.

Vi rekommenderar en kompletterande besiktning när renoveringen är klar.
