**Fastighetsuppgifter**

Borsten 1

Sörkällegatan 25

Uppdragsnummer	P3993
Besiktningsdatum	2024-11-24
Besiktningföretag	OBM Besiktning Bohuslän AB
Besiktningförrättare	Lars Olsson
Närvarande	Besiktningssman
Giltig till och med	2025-11-24

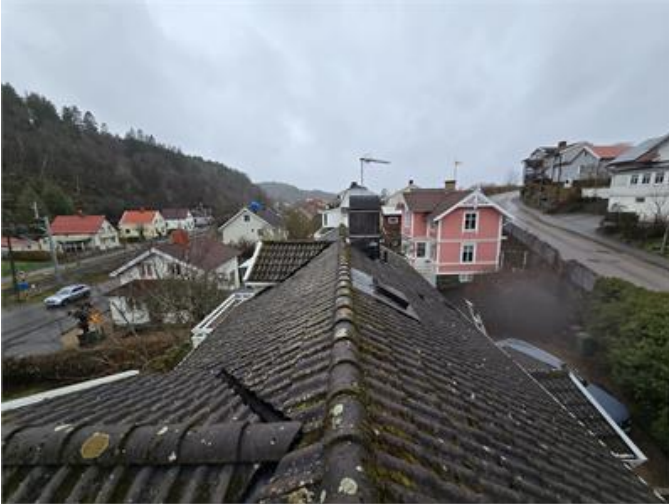
Nocktätning rekommenderas för att minska inträngning av regn/snö samt löv/skräp vianocken och därmed minskad fuktbelastning på papp och läkt.

Mossa binder fukt, vilket försämrar pannornas motståndskraft mot vatten och ökar risken för fuktskador i underliggande konstruktioner.

Då takfotsplåt inte finns och pannorna ligger an mot takpappen innebär det risk att den skavs sönder, vilket i förlängningen kan orsaka fuktrelaterade skador nedre delen av takkonstruktionen.

Översiktsbild tak.

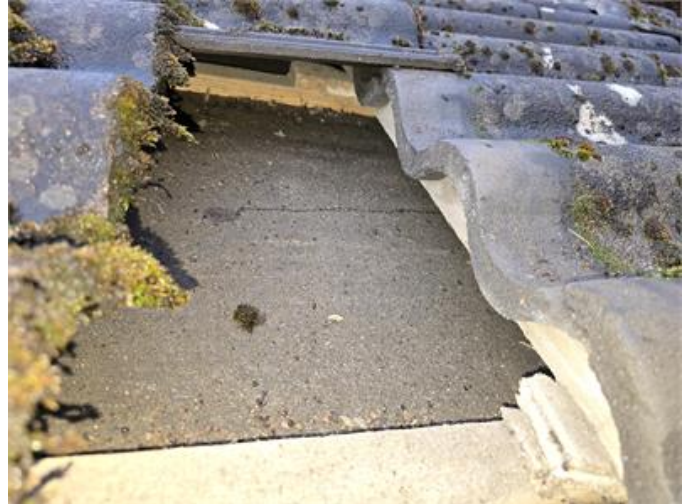
Stickprovsmässig kontroll under pannor.

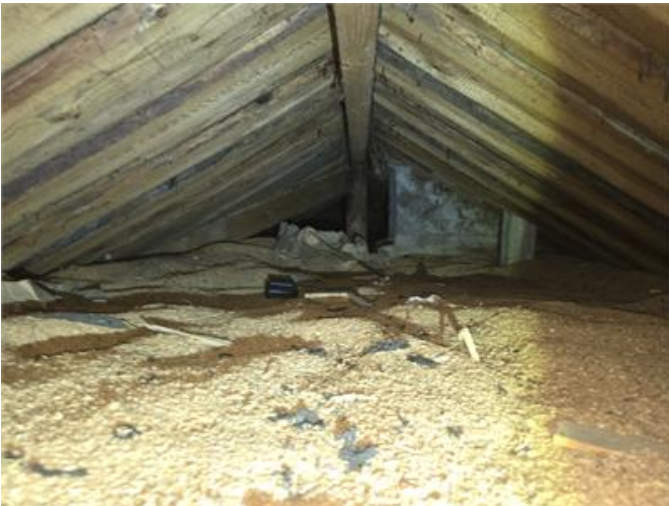
Den mikrobiella påväxten på underlagstaket indikerar att vinden periodvis tillförs eller har tillförts fukt inifrån bostaden, som den kallare delen av året riskerar att kondensera mot underlagstaket (sk konvektionsskada). För att komma tillrätta med detta måste fukttilförseln inifrån bostaden minskas. Detta kan göras genom att ventilationen i bostaden förbättras samt att eventuella otätheter i vindsbjälklaget (tak/väggvinklar, vindslucka mm.) tätas.

Översiktsbild del avnockvind.

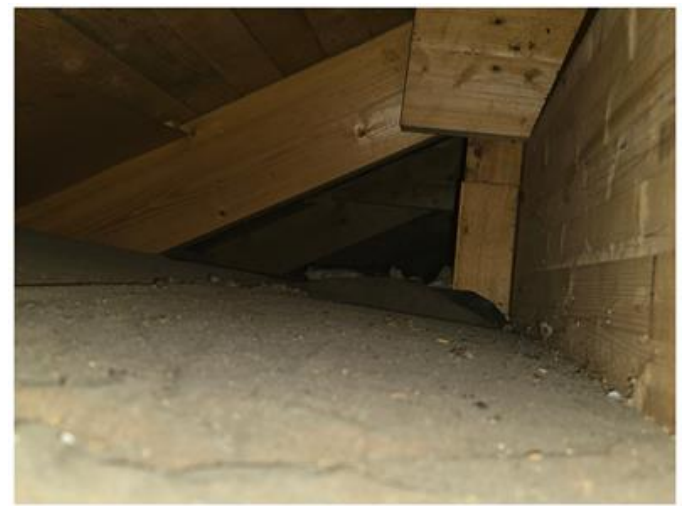
Översiktsbild del avnockvind.

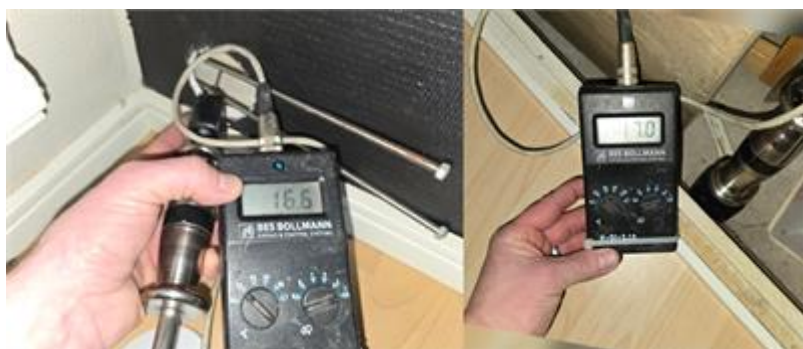
Kontroll av konstruktionen gjordes via stickprovsmässig håltagning i sovrums/allrum (vägg) samt regel mot betong i förråd. (golv).

Mindre avvikande lukt upplevdes i provhål och fuktvärden i nivå med gränsvärdet för mikrobiell tillväxt uppmättes. Det noterades dock att det finns rötskyddsbehandlat virke i syllregel i utvändigt förråd och kan inte uteslutas att det förekommer på fler ställen.

Fuktkvoten uppmättes till 16-18% i både väggregel och golvregel.

Risk för mikrobiell tillväxt föreligger vid en fuktkvot på 17% och rötskador >28%.

För att vidare undersöka statusen av kända riskkonstruktioner rekommenderas en vidare teknisk undersökning.
