Gopa 28:20

Bengtsgårdsvägen 50

**Besiktningssuppgifter**

Uppdragsnummer	WA5670
Besiktningdatum	2024-11-27
Besiktningföretag	OBM Besiktning i Dalarna AB
Besiktningförrättare	Anders Totmar
Närvarande	Säljare
Giltig till och med	2025-11-27

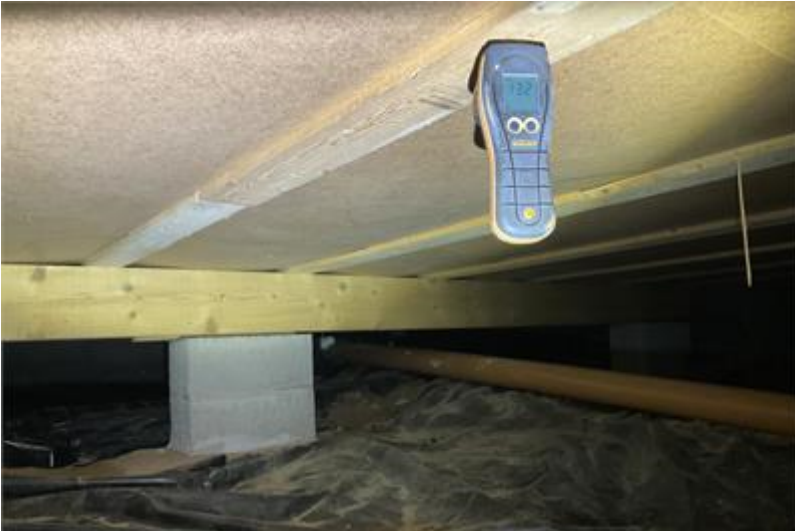
Byggnadsdel	Krypgrund
Konstruktionsdel	Blindbotten
Konstruktionsuppbyggnad	Övergolvs, regel/isolering, blindbotten

Konstruktionskontrollen utfördes stickprovsmässigt upp i blindbotten. Det uppmätta fuktvärdet var 13-14% FK. Det kritiska gränsvärdet för mikrobiell tillväxt brukar anges till 17% fuktkvot (FK).

Notera att stickprovsmässig undersökning är utförd samt att mätvärden normalt sett kan variera över årstiderna. För att säkert fastställa konstruktionens kondition och fuktstatus måste en mer omfattande undersökning utföras.
