**Fastighetsuppgifter**

Ödsmål 1:84

Bastubäcksvägen 38

| Uppdragsnummer | O26437 |

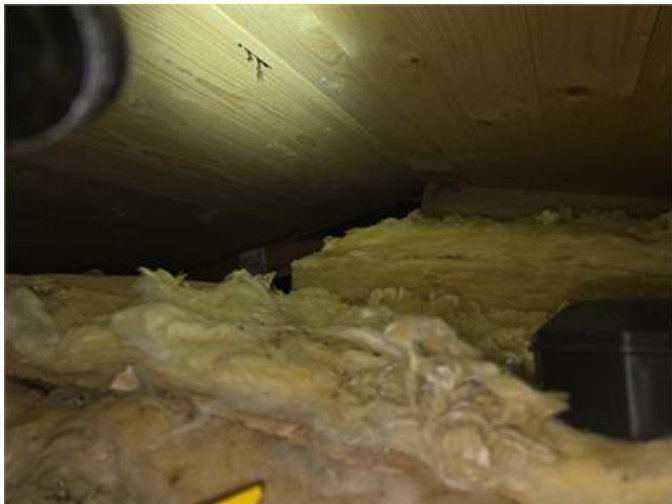
| Besiktningsresultat | | | | | |
|---|---|---|---|---|---|
| Vind | | | | x | Inget att notera via luckan.<br>Utrymmet är inte fysiskt åtkomligt pga. begränsad höjd. |

Bilden visar den begränsade höjden i vindsutrymmet.

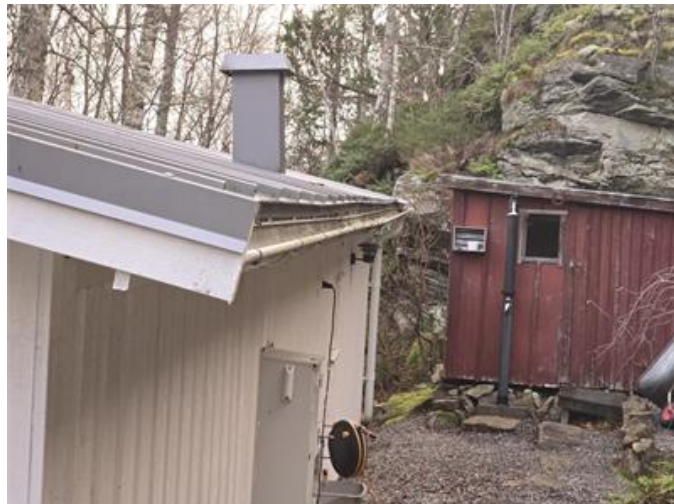
| Besiktningsresultat | | | | | |
|---|---|---|---|---|---|
| Hängrännor | | x | | | Hängrännor har behov av rensning. Lågpunkt noteras på hängränna åt baksidan. Hängränna finns inte på entrétaket. Se kommentar/riskanalys. |

**Stuprör, hängrännor:** När vatten från stuprör/hängränna inte leds bort utan får rinna ut i anslutning till byggnaden finns det en risk att man ökar fukttillskottet i vägg-, tak- och grundkonstruktionen som då kan orsaka skador i byggnaden.

Hängränna med justeringsbehov.

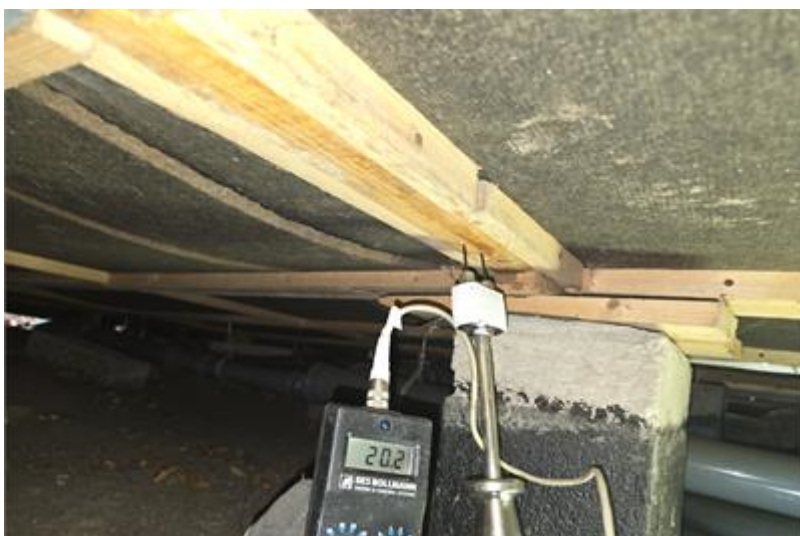
Gränsen för mikrobiell tillväxt i trä går vid ca 17% fuktkvot. Kontroll av konstruktion utfördes via grunden och stickprovsmässig mätning utfördes i undersidan av bjälklaget/bärninor

Fuktkvoten uppmättes till ca 17-20% i träbjälklaget.

Det förekommer yttlig mikrobiell påväxt på blindbottensskivor.

Fuktfleck noteras på blindbottensskiva i del som inte är åtkomlig.

Jord och organiskt material på marken bör avlägsnas och kan ersättas med kapillärbrytande grus/makadam.

Notera att stickprovsmässig undersökning är utförd samt att mätvärden normalt sett kan variera över årstiderna. Då förhöjda fuktkvotsvärden uppmättes rekommenderas det att besiktningen kompletteras med en vidare undersökning av en fackman för att kontrollera orsak/omfattning samt lämpliga åtgärder. I samband med detta bör även hela grunden besiktigas för ev. skador/brister.
