# Besiktningssprotokoll

Fastighetsbeteckning: Borraren 4	
Fastighetsadress: Tallvägen 26	
Postnummer: 612 36	Ort: Finspång

Besiktningdatum: 2024-11-26	Protokollnummer: 68690764
Temperatur: 5 °C	Väderlek: Klart
Tekniker: Olle Österman	
E-post: Olle.Osterman@anticimex.se	
Kontor: Norrköping	
Närvarande: Fastighetsägare

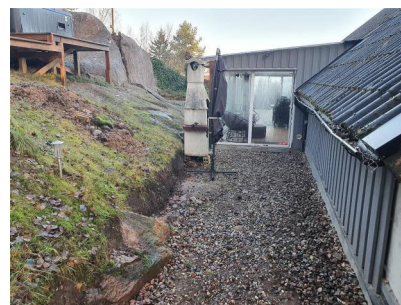
Utvändigt fuktskydd utanför tvättstuga och garage är äldre.

Eftersom det utvändiga fuktskydd (dagvattensystem, dräneringssystem samt ytterväggarnas utvändiga fuktskydd) är äldre, så kan systemet ha nedsatt funktion.

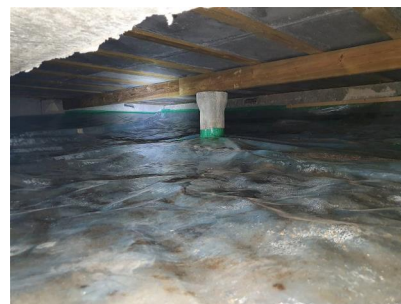
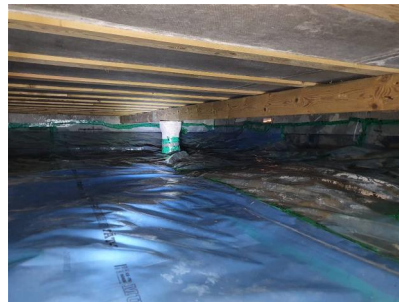
Vid kontroll av konstruktionen i krypgrund uppmättes fuktvärden under/nivå med kritisk fuktnivå för mikrobiell tillväxt.

Golvbjälklaget ovan den uteluftsventilerade krypgrunden riskerar att drabbas av fuktskador på grund av naturlig fuktpåverkan. Detta kan i sin tur leda till mikrobiella skador (angrepp av mikroorganismer) som kan leda till att mikrobiell lukt sprids till boendemiljön.

Fuktkvoten i blindbottenbrädor uppmättes till 16-17 %.  
Risk för mikrobiell tillväxt föreligger om fuktkvoten överstiger 17 %.

Rötskyddsbehandlat konstruktionsvirke noteras.

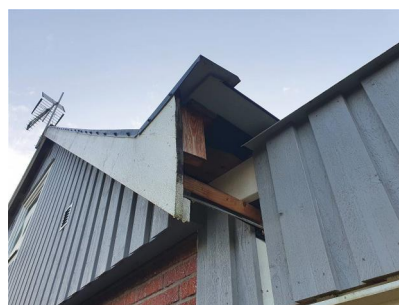
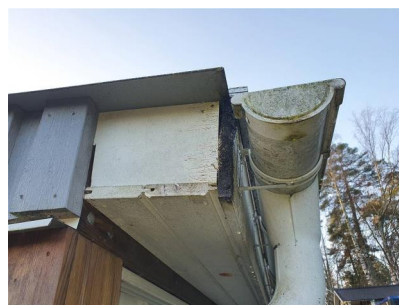
Mindre kompletteringsarbete kvarstår i anslutning till takfot och takfotsbräda noteras fuktpåverkad lokalt.

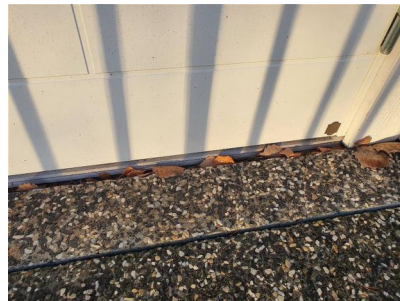
Tröskelbleck saknas under entrédörr.

Avsaknad av tröskelbleck medför att det finns risk för att vatten kan rinna in och orsaka fuktskador på tröskel och/eller i kringliggande vägg och bjälklag.

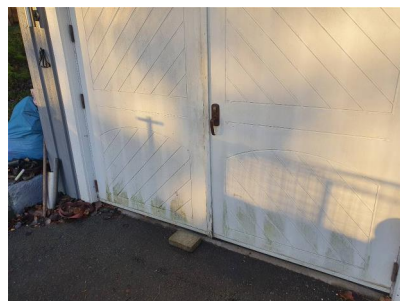
Garageport är i behov av målning/underhåll.

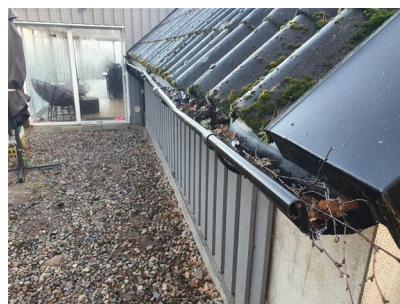
Hängränna på garage svackar och lutar fel, rännavel saknas.

När hängrännor har en felaktig lutning (bakfall) finns risk att regnvatten svämmar över vilket i sin tur kan leda till fuktskador på fasad och sockel.

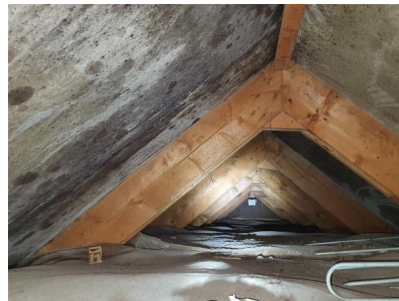
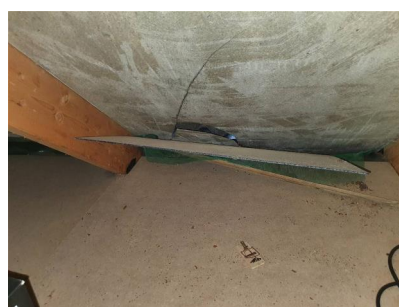
Mikrobiell påväxt finns på underlagstaket.

Detta kan vara ett tecken på att vinden tillförs eller har tillförts fukt inifrån bostaden. Observera att besiktning av bostadens ventilationssystem inte har ingått i uppdraget.

Enstaka skador noteras på underlagstaket.

För att komma tillrätta med detta kan fuktillförseln inifrån bostaden behöva minskas. Det kan göras genom att ventilationen i bostaden förbättras samt att eventuella otätheter i vindsbjälklaget (tak-/väggvinklar, taklucka med mera) tätas. Läs Anticimex faktablad om uppvärmda vindsutrymmen för tips och råd.

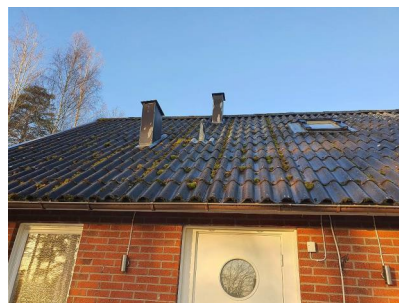
Taket, som är original från byggåret och består av eternit har uppnått sin tekniska livslängd. Vid besiktningen noterades inga större skador på taket förutom en sprucken panna och mosspåväxt. Det är dock viktigt att vara medveten om att äldre tak generellt har ett försämrat motstånd mot vatteninträngning.

Yttertaket är äldre.

Eternittak och plåtdetaljer har enligt vår bedömning en begränsad livslängd. Eftersom husets taktäckning är äldre har det ett minskat motstånd mot vatteninträning. Detta i sin tur kan leda till fuktskador på träläkt och vidare ner i underliggande konstruktioner.

En sprucken takpanna noterades.

Som köpare av fastigheten rekommenderas det att planera för ett framtida takbyte.

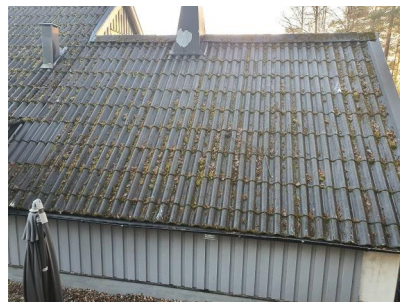
Mosspåväxt finns på takpannor.

Mossa som växer på taket kan leda till att taktäckningen har ett minskat motstånd mot vatteninträning. Detta i sin tur kan leda till fuktskador på träläkt och takkonstruktionen vilket kan resultera i mikrobiella skador (angrepp av mikroorganismer).

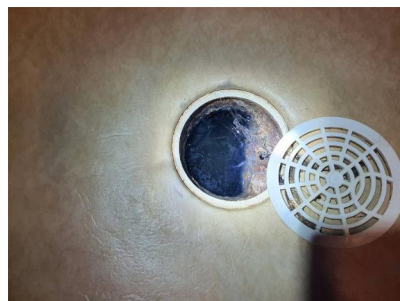
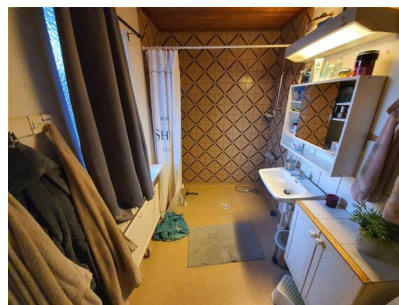
Våtutrymmet har äldre yt-/tätskikt.

Utrymmet är äldre och har passerat tiden för sin tekniska livslängd.

Något avvikande fuktvärden uppmättes vid golvbrunnen som består av gjutjärn. Plastmatta/golv kändes även något mjuk lokalt vid anslutning.

Renovering av utrymmet rekommenderas. Kontakta en behörig våtrumsentreprenör för en renovering. I samband med renoveringen bör omkringliggande konstruktioner kontrolleras för att upptäcka eventuella följskador.

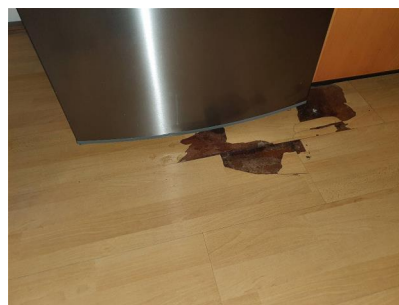
Fuktskydd saknas i diskbänksskåp och under kyl och frys.

Utan fuktskydd är det svårt att upptäcka läckage från rörledningar. Vatten kan då tränga in i omkringliggande konstruktioner och orsaka fuktskador.

Äldre fuktskada finns i laminatgolv framför kyl/frys.

För att upptäcka eventuella läckage, installera ett fuktskydd.

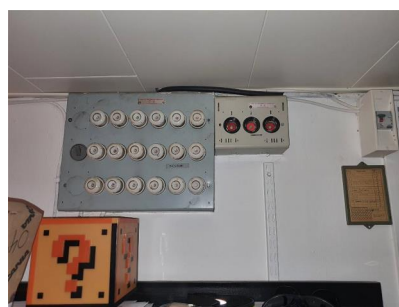
Äldre gjutjärnsbrunn har ej kunnat besiktats pga. åtkomst.

Det finns risk att golvbrunnen rostar sönder med fuktskador som följd.

- Tätskikt finns ej uppviktt på väggar.

- Bomljud (luft mellan materialskikt) hördes vid ställvis knackning på klinkerplattor.

Jordfelsbrytare finns installerad vid el-centralen.  
3 st. säkringshuvar saknas.

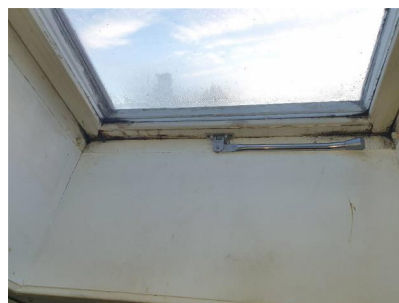
Äldre takfönster, noteras fuktpåverkade.

Äldre glas har ofta sämre isoleringsförmåga, vilket kan leda till kondens på insidan av fönstret och därmed en ökad risk för mögel och röta.

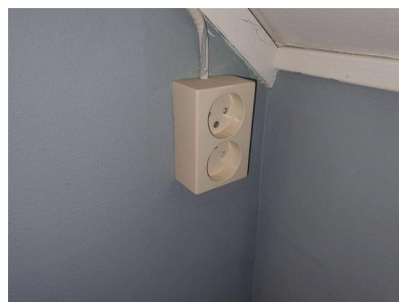
Ojordat uttag finns i utrymmet.

Kontakta en elektriker för kontroll och åtgärd.
