Besiktningssprotokoll

Anticimex Försäkringsbesiktning i samarbete med Fastighetsbyrån

Fastighetsbeteckning: Tegelmästaren 13	
Fastighetsadress: Ängsvägen 12	
Postnummer: 612 42	Ort: Finspång

Besiktningdatum: 2024-11-26	Protokollnummer: 68680099
Temperatur: 6 °C	Väderlek: Halvklart
Tekniker: Joel Hallén	
E-post: Joel.Hallen@anticimex.se	
Kontor: Norrköping	
Närvarande: Fastighetsägare

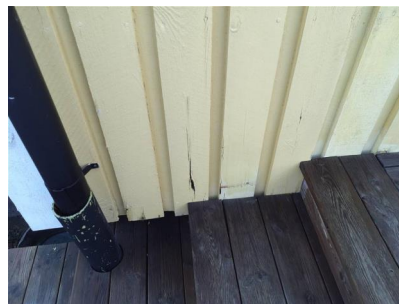
Rötskada finns i panelbräda på baksidan och rekommenderas att bytas.
Vindskivor/träkonstruktioner är ställvis i behov av målning/tvätt.

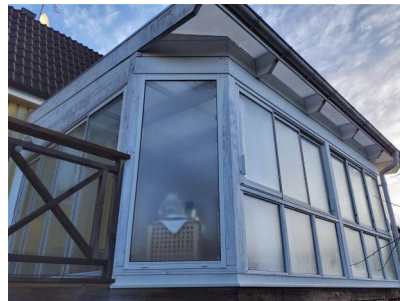
Uterum är i behov av målning/underhåll.

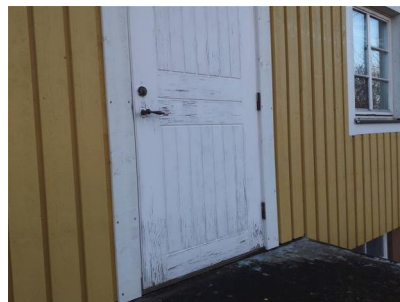
Fönster och dörrar är i behov av målning/underhåll.

Där målningsbehov finns riskerar att få fukt- och rötskador på grund av sämre vattenavvisande förmåga.

- Tröskelbleck saknas under dörr på gaveln.

För att öka livslängden rekommenderas målning och underhåll.

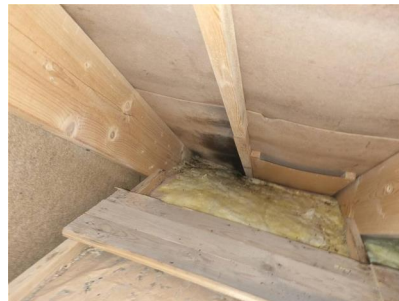
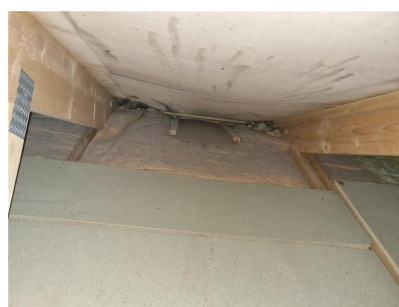
Mikrobiell påväxt finns ställvis på underlagstaket.

Detta kan vara ett tecken på att vinden tillförs fukt inifrån bostaden. Observera att besiktning av bostadens ventilationssystem inte har ingått i uppdraget.

Luftspaltsskiva har lossnat från sitt läge.

För att komma tillrätta med detta kan fuktillförseln inifrån bostaden behöva minskas. Det kan göras genom att ventilationen i bostaden förbättras samt att eventuella otätheter i vindsbjälklaget (tak-/väggvinklar, taklucka med mera) tätas. Läs Anticimex faktablad om uppvärmda vindsutrymmen för tips och råd.

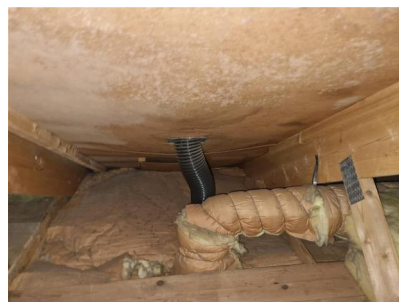
Fuktfläck finns runt avluftningen på vind utan någon avvikande fuktindikation. Rekommenderas hålla koll på vinden och med fördel kan konturerna runt fläcken ritas in för att lättare hålla koll.

Riktigt hela vinden kunde ej besiktas då landgång saknas mot ena gaveln.

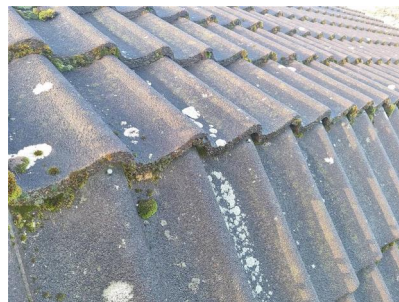
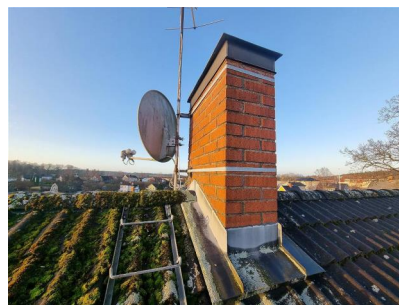
Anmärkningar på taket som innebär en ökad risk ur fuksynpunkt och kan i värsta fall leda till skada.

- Mosspåväxt förekommer ställvis på takpannor och rekommenderas att rensas bort.
 - Litet överlapp på takpannor mellan de båda taklutningarna, spikhålen är synliga.
 - Väderhuv finns ej på skorsten.
- Väderskydd kan monteras för att skydda mot nederbörd som annars kan orsaka fuktskador och frostsprängning i skorstenen/ murstocken.

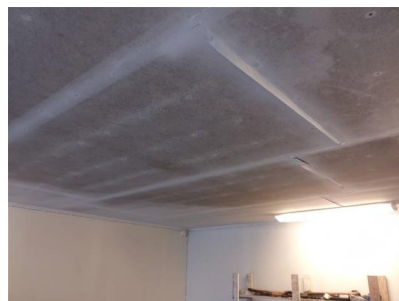
Mikrobiell påväxt/missfärgning finns på innertak.

Rekommenderar förbättra ventilationen i utrymmet samt se till att ha lite grundvärme i garaget.

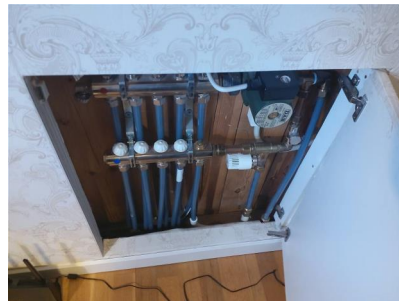
Golvvärmefördelare finns placerad i vägg.

Rekommenderas att man även i fortsättningen bereder tillträde till utrymmet för regelbunden kontroll avseende rör och kopplingars täthet. Med fördel kan ett vattenlarm placerat i utrymmet.

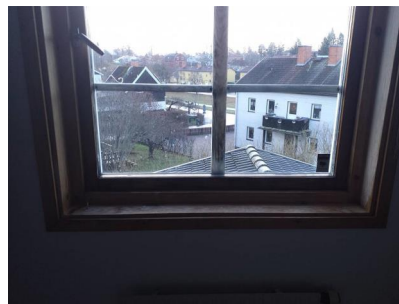
Fönster kärvar i utrymmet enligt uppgift samt äldre fuktfläckar finns.

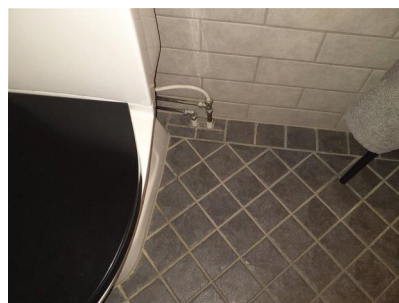
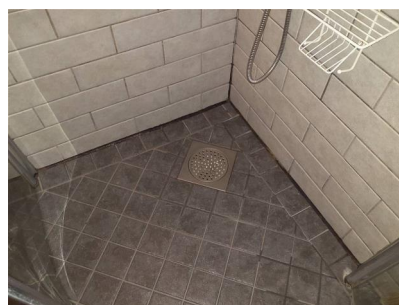
Rör genomföring finns i golv.

Rör genomföringar i golvet medför en ökad risk för att vatten tränger ner i omkringliggande konstruktioner och orsakar fuktskador. Rekommenderas därför undvika vattenbegjutning runt rör genomföringar.

Golvbrunn är placerad något för nära vägg.

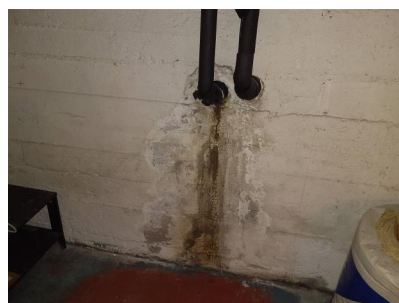
Vid kraftigt regn rinner det in vatten runt värmerören i yttervägg enligt uppgift.

Inga bakomvarande skador bedöms finnas då golv- och väggytor består av betong.

Rekommenderar se över tätning för att säkerställa att vattnet ej rinner in.

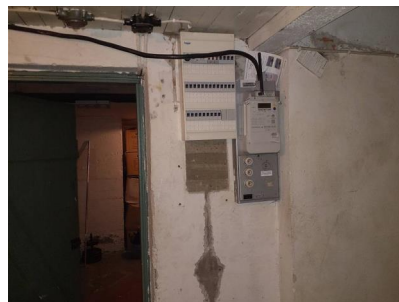
El-centralen har jordfelsbrytare.

Jordfelsbrytare finns installerad vid elcentralen.

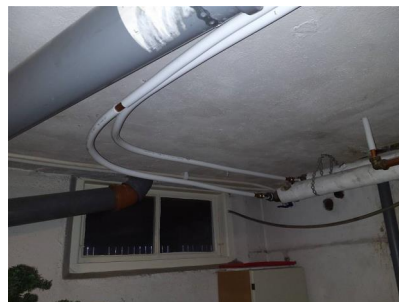
- Vattenrör rekommenderas förankras mot tak.
- Strömbrytare är trasig i ovankant och rekommenderas att bytas.
