# Besiktningsprotokoll

Ombesiktning

| Fastighetsadress:<br>Gamla Högbovägen 4 | |

| Besiktningsdatum:<br>2024-11-27 | Protokollnummer:<br>68703917 |

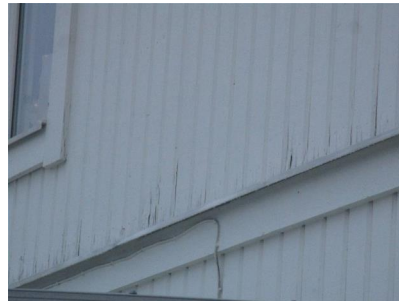
### Utvändigt / Fasad

Mindre rötskador finns i fasadpanelen.

Dessa bedöms inte ha lett till bakomliggande skador.

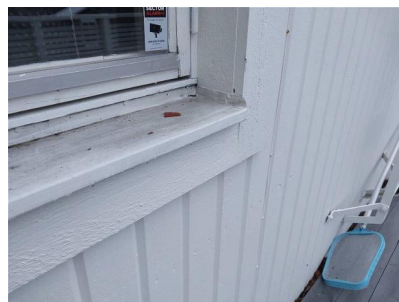
### Utvändigt / Fönster

Fönsterbleck lutar fel.

Eftersom fönsterblecken lutar åt fel håll finns risk att vatten rinner in i väggen vilket i sin tur kan leda till fuktskador i väggkonstruktionen.

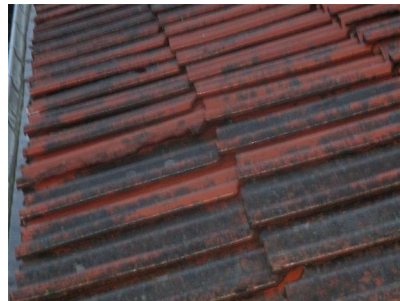
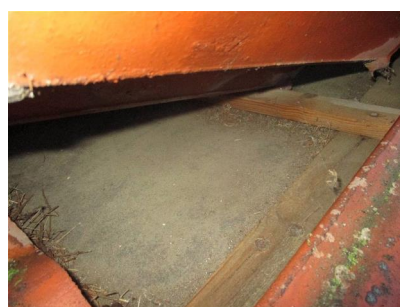
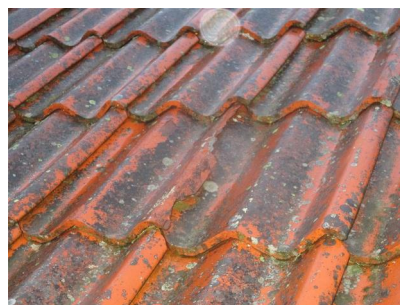
### Utvändigt / Tak

Yttertaket är äldre.

Takpannor, plåtdetaljer och underlagspapp har enligt vår bedömning en begränsad livslängd. Eftersom husets taktäckning är äldre har det ett minskat motstånd mot vatteninträngning. Detta i sin tur kan leda till fuktskador på träläkt och vidare ner i underliggande konstruktioner.

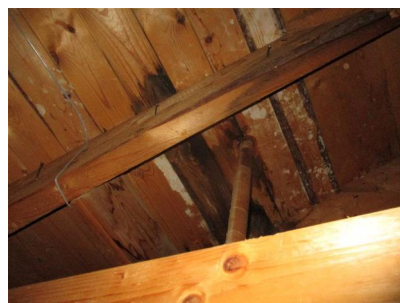
### Utvändigt / Vind

Vinden har endast besiktats från lucka på övre plan på grund av begränsad framkomlighet (luckan sitter över hyllor i ett förråd). Av den anledningen kunde det inte utföras någon fuktmätning i yttertaketets insida.

Från luckan kan man se att det fuktas runt en genomföring i yttertaket. För att konstatera orsaken till samt omfattningen av detta rekommenderas det att en fördjupad undersökning genomförs.

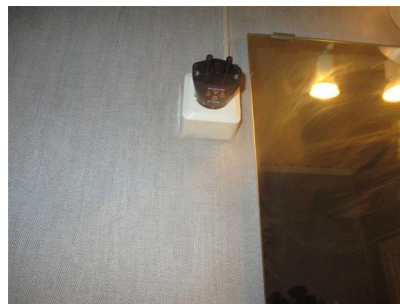
### Entréplan / Toalett

Funktionskontroll av jordade eluttag.

Vid stickprovskontroll av jordade eluttag noterades felkoppling.

Kontakta en elektriker för kontroll och åtgärd.

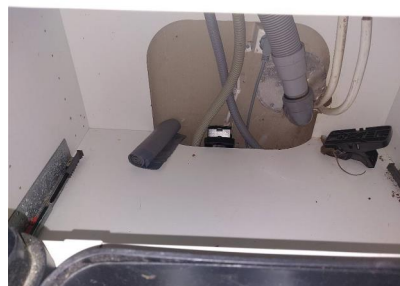
### Entréplan / Kök

Fuktskydd saknas i diskbänksskåp.

För att upptäcka eventuella läckage, installera ett fuktskydd.

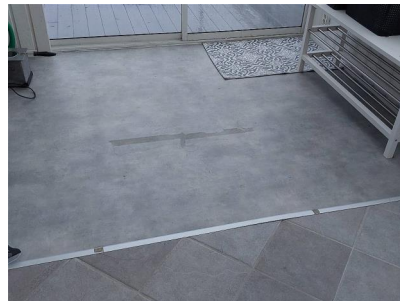
### Entréplan / Uterum

det är en vattensamling på golvet i den delen som har golvmatta.

Orsaken till detta är en spricka i plast taket.

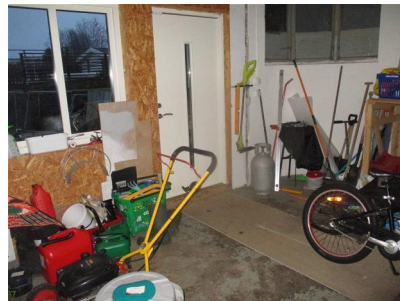
### Källarplan / Förråd

Utrymmet har tidigare varit garage.

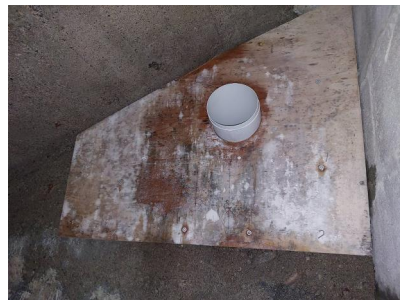
### Källarplan / Fd matkällare

Utrymmet ligger under entrétrappan.

Runt ett ventilationsrör sitter det en Plywoodskiva som är väldigt blöt.

Den organiska skivan bör bytas ut mot ett icke fuktkänsligt material samt att utrymmet bör göras torrare.

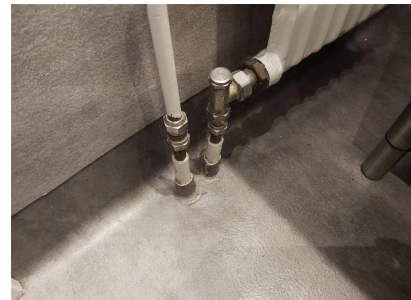
### Övre plan / Dusch/Toalett

Rör genomföring finns i golv.

Rör genomföringar i golvet medför en ökad risk för att vatten tränger ner i omkringliggande konstruktioner och orsakar fuktskador.
