Besiktningssprotokoll

Anticimex Försäkringsbesiktning i samarbete med Fastighetsbyrån

Fastighetsbeteckning: Fors 1:161	
Fastighetsadress: Klarinettvägen 63	
Postnummer: 43447	Ort: Kungsbacka

Försäkringsbesiktning

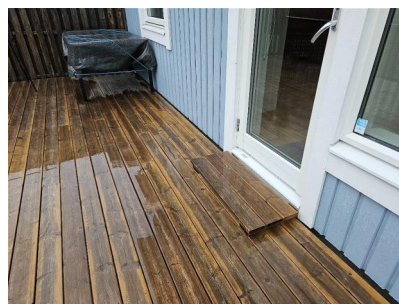
Delar av sockeln är obesiktad då altanen döljer den bakomliggande konstruktionen.

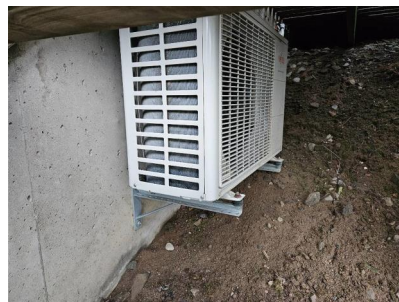
Kondensvatten från luftvärmepumpens utedel leds inte bort från husgrunden.

Detta medför ökad risk för att vatten tränger in i anslutande konstruktioner, vilket i sin tur kan leda till fuktrelaterade skador. Observera att besiktning av byggnadens värmesystem eller värmepumpen inte har ingått i uppdraget.

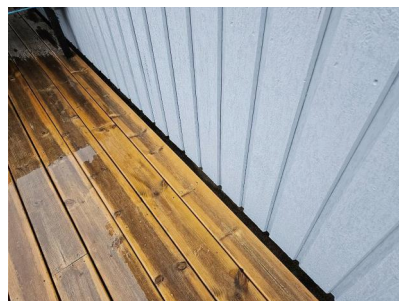
Fasadpanel är avslutad i nivå med tralldäck.

Vid nästa ommålning bör närmsta trallbräda demonteras för att även kunna måla ändträ på panelen.

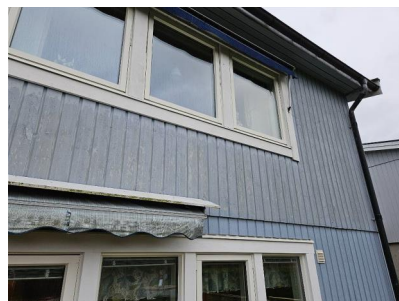
Fasadpanelen är till viss del i behov av målning/underhåll mot långsida/baksidan.

Fasadbeklädnad och träkonstruktioner där målningsbehov finns riskerar att få fukt- och rötskador på grund av sämre vattenavvisande förmåga. För att öka livslängden på fasadbeklädnaden rekommenderas målning och underhåll.

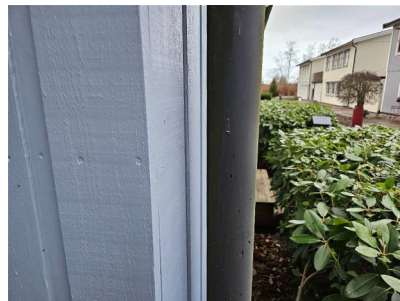
Fals på stuprör vänd mot fasad.

Falsen på stuprören kan med fördel vändas ut från fasaden för att lättare se om röret blivit skadat efter vinterns påfrestningar samt för att undvika skador på fasad vid ett eventuellt läckage.

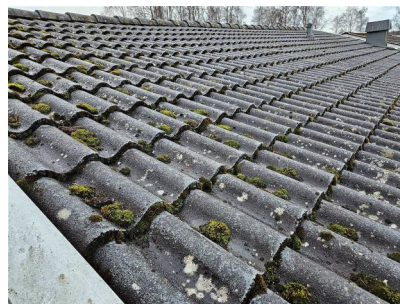
Yttertaket börjar bli äldre.
Mosspåväxt finns på takpannor.

Takpannor, plåtdetaljer och underlagspapp har enligt vår bedömning en begränsad livslängd. Eftersom husets taktäckning börjar bli äldre har det ett minskat motstånd mot vatteninträngning. Detta i sin tur kan leda till fuktskador på träläkt och vidare ner i underliggande konstruktioner. Observera att befintliga takpannor återmonterades i samband med byte av underlagsbrädor, papp och läkt 1995.

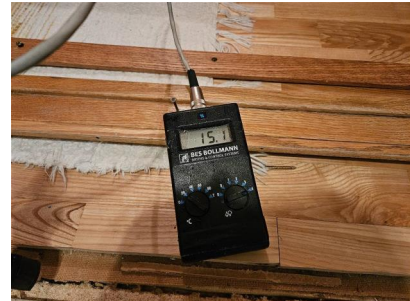
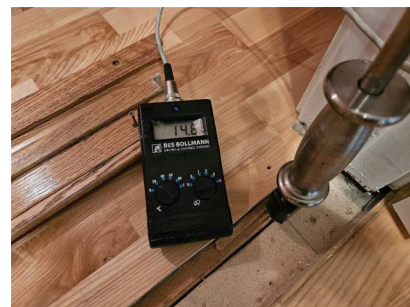
Vid kontroll av konstruktion uppmättes fuktvärden under kritisk nivå för mikrobiell tillväxt och normal lukt upplevdes.

Grundläggningen består av en betongplatta på mark utan underliggande isolering och med en påbyggd golvkonstruktion av organiskt material.

Risk för mikrobiell tillväxt föreligger om den relativa fuktigheten (RF) i den omgivande luften är över 75 % vilket i furuvirke motsvarar en fuktkvot (FK) på 17 %.

Fuktkvoten uppmättes till mellan 14,6 & 15,1 % FK.

Befintlig golvkonstruktion och eventuella syllar riskerar att drabbas av fuktskador på grund av naturlig fuktpåverkan om fuktskyddet är bristfälligt utfört alternativt saknas. Fuktvandring kan ske från marken genom betongen till organiskt material genom så kallad kapillärsugning och diffusion, vilket kan leda till skador med lukt av mikrobiell karaktär. Om syllarna är tryckimpregnerade kan även en kemisk lukt förekomma.
