Besiktningssprotokoll

Anticimex Försäkringsbesiktning i samarbete med Fastighetsbyrån

Fastighetsbeteckning: Karlshagen 36:1	
Fastighetsadress: Medelpadsgatan 5	
Postnummer: 693 35	Ort: Degerfors

Besiktningdatum: 2024-11-26	Protokollnummer: 68680166
Temperatur: 8 °C	Väderlek: Mulet
Tekniker: Magnus Hidström	
E-post: magnus.hidstrom@anticimex.se	
Kontor: Örebro	
Närvarande: Fastighetsägare Magnus Hidström: Besiktningssman Anticimex

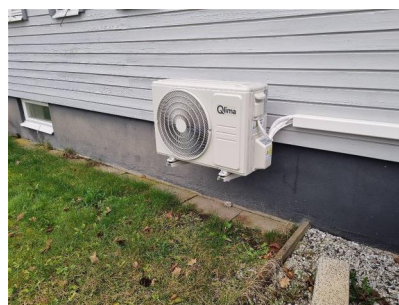
- Kondensvatten från luftvärmepumpens utedel leds inte bort från husgrunden.

Detta medför ökad risk för att vatten tränger in i anslutande konstruktioner, vilket i sin tur kan leda till fuktrelaterade skador. Observera att besiktning av byggnadens värmesystem eller värmepumpen inte har ingått i uppdraget.

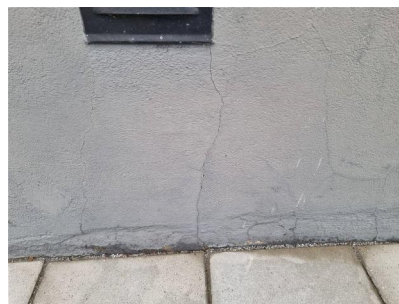
- Sprickor finns i sockel.

Dessa bedöms inte ha lett till bakomliggande skador.

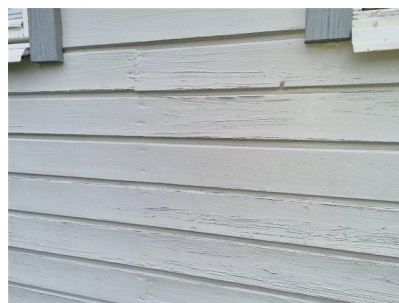
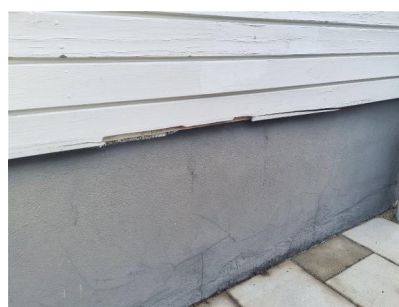
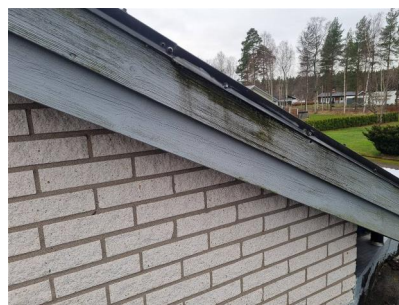
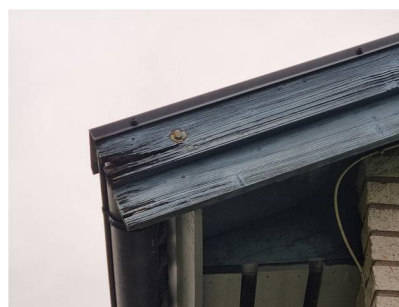
- Fasadpanelen och vindskivsbrädor är i behov av målning/underhåll och lokala rötskador finns på vindskivsbrädor.

Fasadbeklädnad och träkonstruktioner där målningsbehov finns riskerar att få fukt- och rötskador på grund av sämre vattenavvisande förmåga. För att öka livslängden på fasadbeklädnaden rekommenderas målning och underhåll.

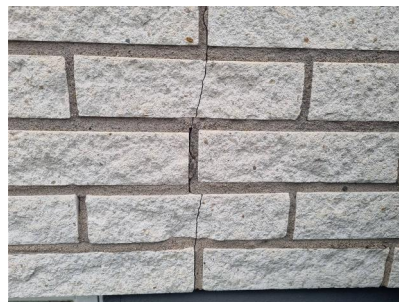
- Sprickor finns i fasad av kalksandsten.

Det är känt att fasader av kalksandsten har lätt för att spricka, vilket sker på grund av att husen normalt sätter sig efter byggnationen. Dessutom har kalksandsten lätt att ta upp fukt, varvid stenarna blir speciellt känsliga för snabba temperatursänkningar med risk för frostsprängningar som följd.

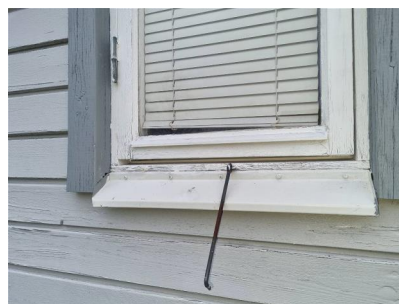
Fönster är i behov av målning/underhåll.

Fönsterbågar och fönsterkarmar där målningsbehov finns riskerar att få fukt- och rötskador på grund av sämre vattenavvisande förmåga.

För att öka livslängden på fönster rekommenderas målning och underhåll.

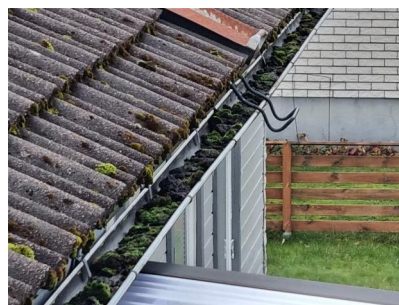
Hängrännor är skräpfyllda.

Eftersom hängrännor är fulla med skräp finns risk för fuktskador på fasad och sockel då vatten kan svämma över.

För att förhindra översvämning rekommenderas rensning av hängrännor.

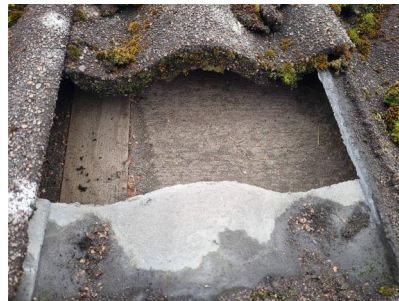
- Takpannor med underlagstak av träfiberskivor (plywoodskivor).

Med denna konstruktion är det extra viktigt att takpannorna är hela. Eftersom underlagstaket inte har en papp kan regn och snö som tränger in genom otätheter leda till fuktskador i underliggande konstruktion.

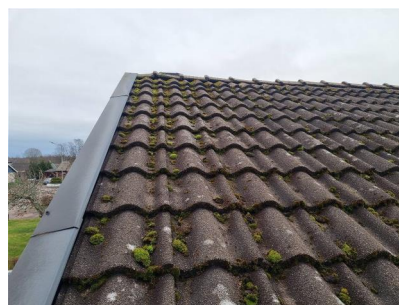
- Mosspåväxt finns på takpannor.

Mossa som växer på taket kan leda till att taktäckningen har ett minskat motstånd mot vatteninträning. Detta i sin tur kan leda till fuktskador på träläkt och takkonstruktionen vilket kan resultera i mikrobiella skador (angrepp av mikroorganismer).

För att öka livslängden på taket rekommenderas att mossan tas bort från takpannorna.

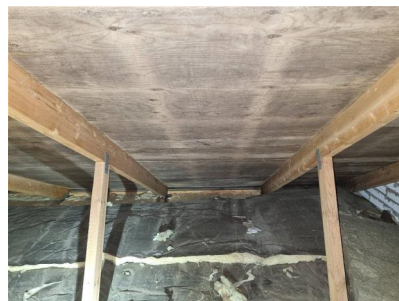
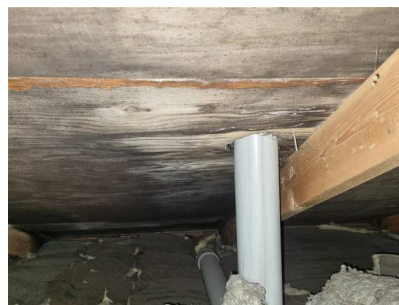
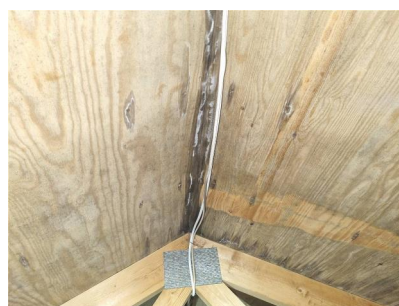
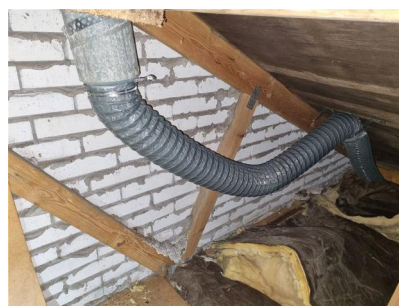
Underlagstaket har fuktfläckar och mikrobiell påväxt. Notera även att slangen (imkanalen) från spisfläkten inte är isolerad med brandisolering.

Jag rekommenderar en fördjupad undersökning för att bedöma orsak och omfattning av detta.

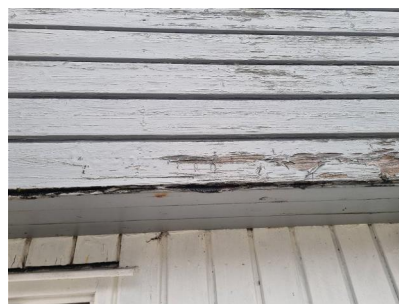
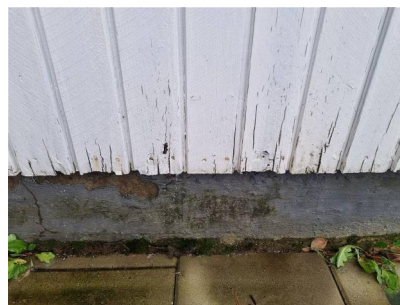
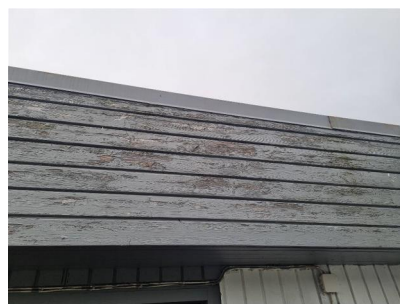
- Rötskador finns i fasadpanelen och träarg. I övrigt finns ett målning/underhållsarbete på träkonstruktioner.

Rötskador i fasaden är ett tecken på bristande fuktskydd/hög fuktpåverkan, som även kan leda till fuktrelaterade skador i bakomliggande konstruktioner.

Jag rekommenderar en fördjupad undersökning för att bedöma orsak och omfattning av detta.

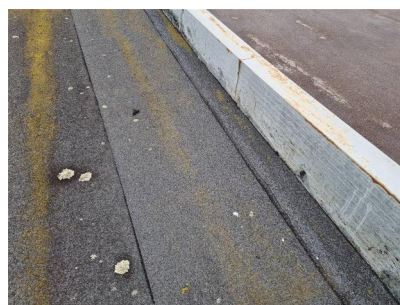
- Takpappen är äldre.

Tättskiktet på ett platt/låglutande tak har enligt vår bedömning en begränsad livslängd. Eftersom takpappen är äldre har det ett minskat motstånd mot vattengenomträngning. Detta i sin tur kan leda till att takkonstruktionen drabbas av fuktskador.

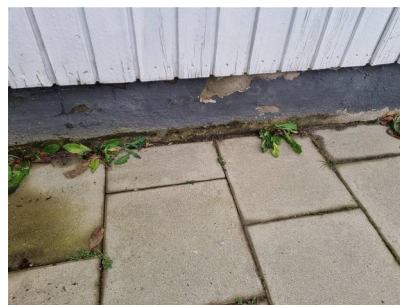
- Putssläpp finns i sockel.

Dessa bedöms inte ha lett till bakomliggande skador.

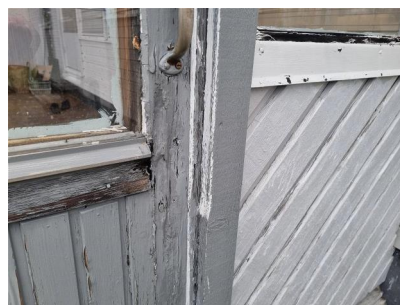
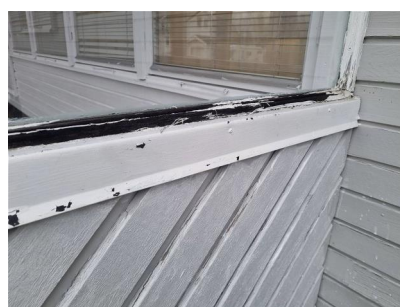
Rötskador finns på altan på dörr och fönster.

Rötskador är ett tecken på bristande fuktskydd och hög fuktpåverkan.

Jag rekommenderar en fördjupad undersökning för att bedöma orsak och omfattning av detta.

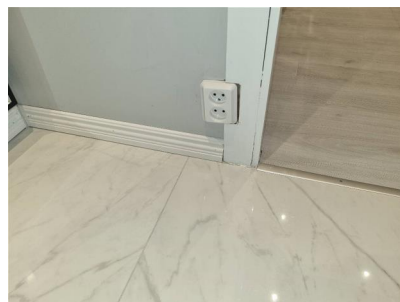
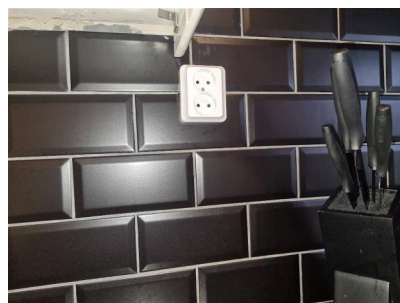
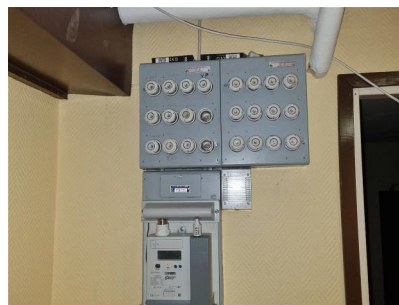
Ojordade uttag finns i rum med klinkergolv i hall och även i kök. Även i vardagsrummet finns blandade eluttag i samma rum. Notera även att jordfelsbrytare inte finns.

Ovanstående brister innebär en ökad risk för personsador.

Kontakta en elektriker för en kontroll/översyn av huset och åtgärd.

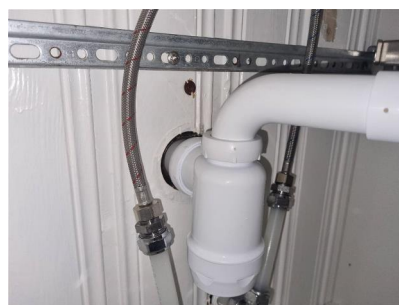
• Avloppsstos till handfatet avslutas i vägg. Notera även att vattenrören till blandaren bör skiftas då varmvattnet ska vara till vänster.

Risk finns att vatten vid ett eventuellt läckage rinner ner längs röret och orsakar fuktskador.

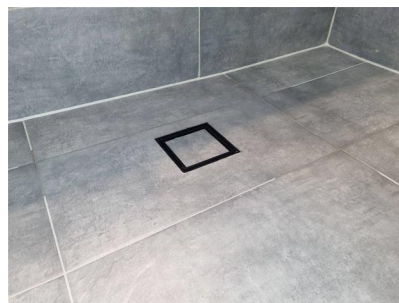
• Golvlutning är bistfälligt i duschdel då vatten blir ståendes.

Brister i golvet och/eller tätskiktets lutning medför risk för att vatten tränger in i omkringliggande konstruktioner/utrymmen vilket i sin tur orsakar fuktrelaterade skador. Det medför också ökad risk för att vatten blir stående i golvet lågpunkter, vilket kan orsaka missfärgningar på klinker/fogar samt att "unken" lukt uppstår.

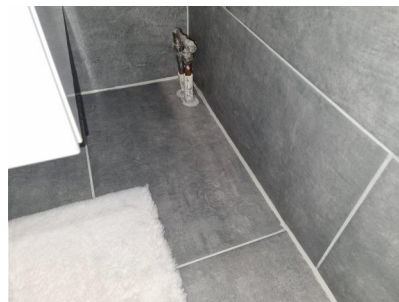
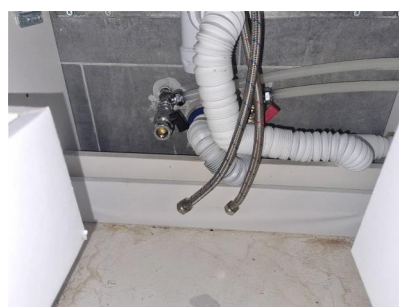
- Rör genomföringar finns i golv. Notera även att kranen till ena handfatet inte är inkopplat.

Rör genomföringar i golvet medför en ökad risk för att vatten tränger ner i omkringliggande konstruktioner och orsakar fuktskador.

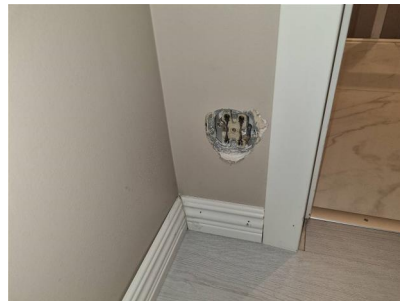
Skyddskåpa på eluttag saknas.

Risk för personskador föreligger.

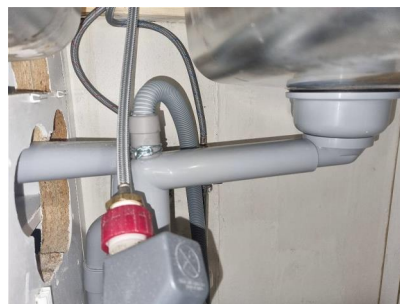
• Upphängningsbygel saknas på avloppslang från diskmaskinen.

När upphängningsbygel saknas ökar risken för brott på slangen med läckage som möjlig följd.

För att hindra brott på avloppslang rekommenderas komplettering av upphängningsbygel.

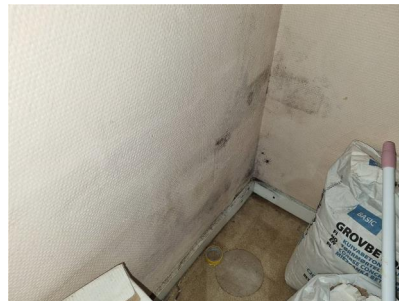
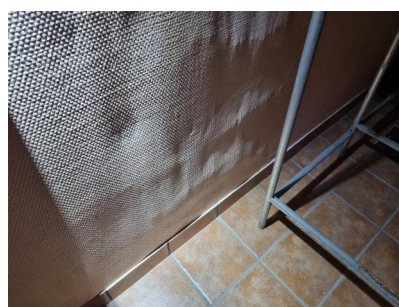
- Källarväggar har täta ytskikt direkt på grundmur där putsläpp syns igenom samt lokalt finns mikrobiell påväxt. Notera även att en avvikande lukt kändes vid tillträde till källaren.

På insidan av källarväggarna finns täta ytskikt som har släppt från underlaget och bitvis har missfärgningar.

Jag rekommenderar en fördjupad undersökning för att bedöma orsak och omfattning av detta.

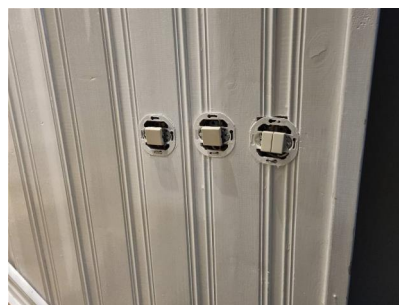
- Täcklock till strömbrytare saknas.

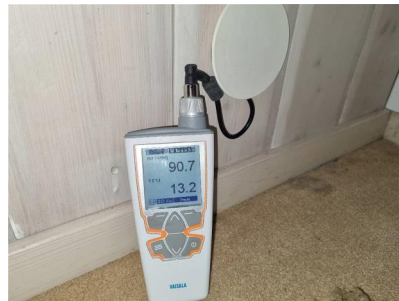
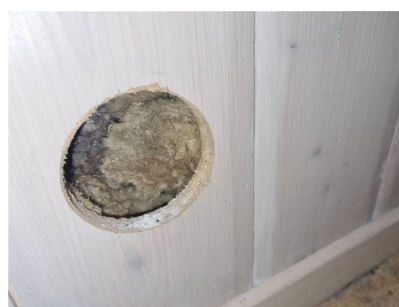
- Vid kontroll av konstruktion (provhål i vägg mot framsidan i gillestugan) uppmättes fuktvärden över kritisk nivå för mikrobiell tillväxt och mikrobiell lukt upplevdes.

Källargrundmurar med påreglade isolerade ytterväggar. Denna konstruktion får ofta skador på grund av naturlig fuktvandring. Det finns risk för mikrobiell tillväxt om den relativa fuktigheten (RF) i den omgivande luften är över 75 %. I furuvirke motsvarar det en fuktkvot (FK) på 17 %. Fuktkvoten uppmättes till 24,5 % och den relativa fuktigheten uppmättes till 90,7 % vid 13,2 grader.

Jag rekommenderar en fördjupad undersökning för att bedöma orsak och omfattning. Det är viktigt att tänka på att denna rekommendation om fördjupad undersökning gäller hela gillestugan.

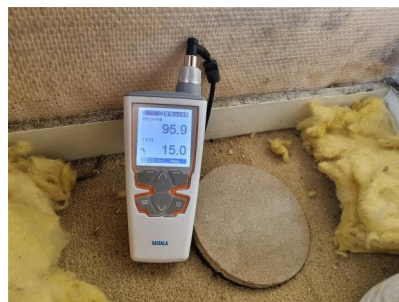
- Vid kontroll av konstruktion (provhål i klädkammaren) uppmättes fuktvärden över kritisk nivå för mikrobiell tillväxt och mikrobiell lukt upplevdes. Notera även fuktfläckar finns i taket i klädkammaren men är äldre.

Grundläggningen består av en betongplatta på mark utan underliggande isolering och med ett uppreglat isolerat golv dikt an betongen. Denna konstruktion får ofta skador på grund av naturlig fuktvandring. Det finns risk för mikrobiell tillväxt om den relativa fuktigheten (RF) i den omgivande luften är över 75 %. I furuvirke motsvarar det en fuktkvot (FK) på 17 %. Fuktkvoten uppmättes till 25 % och den relativa fuktigheten till 95,9 % vid 15 grader.

Jag rekommenderar en fördjupad undersökning för att bedöma orsak och omfattning. Det är viktigt att tänka på att denna rekommendation om fördjupad undersökning gäller klädkammaren och gillestugan.

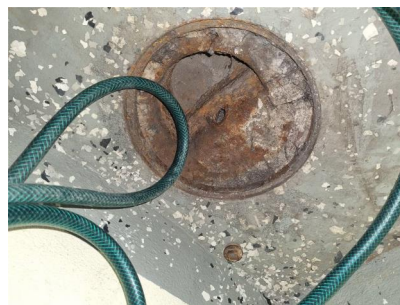
Gjutjärnsbrunnen är rostangripen och rensplugg är inte fastsatt med risk för en avloppslukt.

Golvbrunn i pannrum är i dåligt skick.

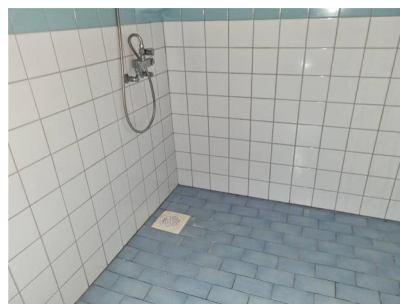
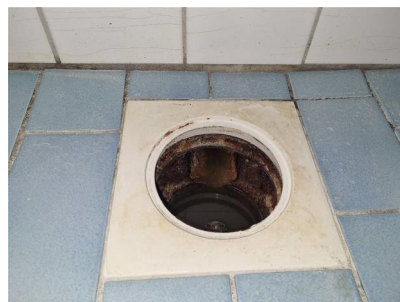
- Gjutjärnsbrunnen är rostangripen och är placerad för nära vägg. Notera att utrymmet är äldre.

Det finns risk att golvbrunnen rostar sönder med fuktskador som följd.

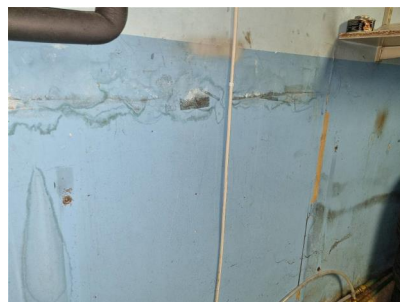
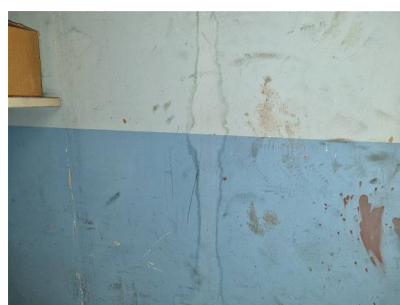
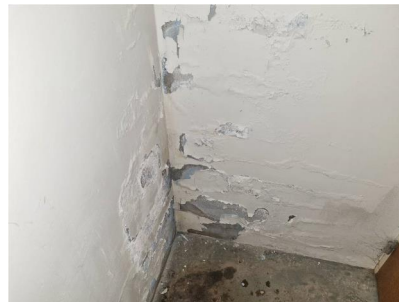
Väggar har fuktfläckar och har funnits där väldigt länge (se dock notering utvändigt garage). Fuktindikering utan anmärkning vid besiktningstillfället. Notera även att puts släpper från väggar i källartrappan.
