Besiktning

Ombesiktning

Fastighetsbeteckning: Armborstet 5	
Fastighetsadress: Majtorpsvägen 3	
Postnummer: 152 70	Ort: Södertälje

Besiktningdatum: 2024-11-26	Protokollnummer: 68677959
Temperatur: 10 °C	Väderlek: Halvklart
Tekniker: Peter Hilmgård	
E-post: peter.hilmgard@anticimex.se	
Kontor: Stockholm Syd	
Närvarande: Säljaren

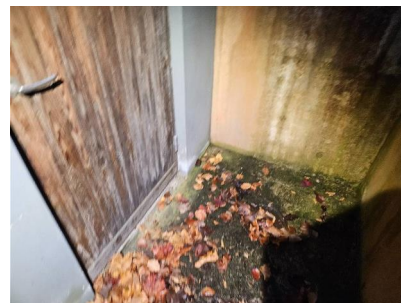
Källardörr är i behov av målning/underhåll.

Dörrar där målningsbehov finns riskerar att få fukt- och rötskador på grund av sämre vattenavvisande förmåga.

För att öka livslängden på dörr rekommenderas målning och underhåll.
