Besiktningssprotokoll

Anticimex Försäkringsbesiktning i samarbete med Fastighetsbyrån

Fastighetsbeteckning: Ölmanäs 2:36	
Fastighetsadress: Rolf's väg 2	
Postnummer: 43953	Ort: Åsa

Försäkringsbesiktning

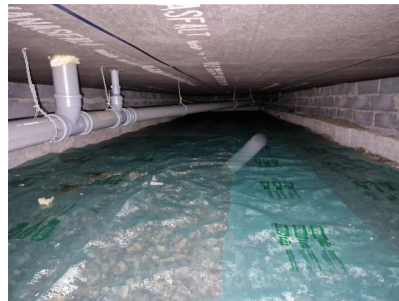
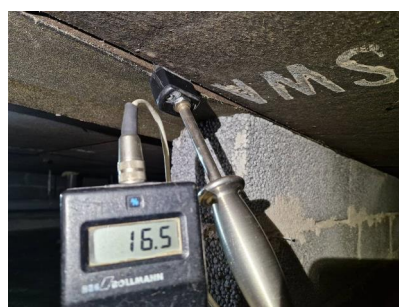
Utvändigt / Krypgrund

Vid kontroll av konstruktionen i krypgrund uppmättes fuktvärden under kritisk fuktnivå för mikrobiell tillväxt och normal lukt upplevdes.

Golvbjälklaget ovan den uteluftsventilerade krypgrunden riskerar att drabbas av fuktskador på grund av naturlig fuktpåverkan. Detta kan i sin tur leda till mikrobiella skador (angrepp av mikroorganismer) som kan leda till att mikrobiell lukt sprids till boendemiljön.

Fuktkvoten uppmättes till mellan 16,2 - 16,5 % i undersida träbjälklag.

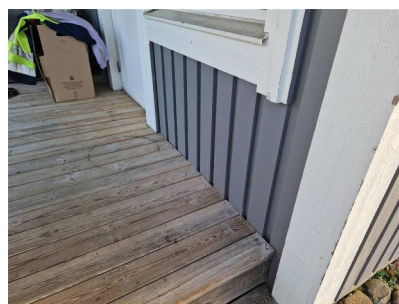
Utvändigt / Fasad

Fasadpanel avslutas bakom trall lokalt

Att fasadpanel avslutas bakom trall medför en risk att vatten blir stående mellan fasadpanelen och trall med fuktrelaterade skador som möjlig följd. Vidare försvårar det framtida underhåll och ökar risk för fuktuppsug i fasadpanelens ändträ.

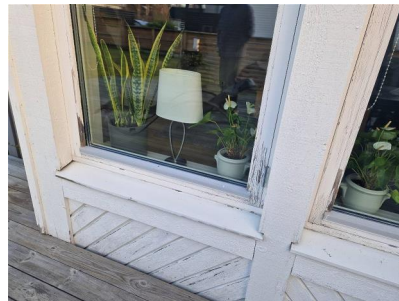
Utvändigt / Fönster

Isolerglas är äldre samt i behov av målning/underhåll (främst åt söder).

Fönsterbågar och fönsterkarmar där målningsbehov finns riskerar att få fukt- och rötskador på grund av sämre vattenavvisande förmåga. För att öka livslängden på fönster rekommenderas målning och underhåll.

Att befintliga fönster är äldre betyder att tätningen mellan fönsterrutorna kan vara sämre. Detta kan leda till att missfärgning/imma kan uppstå mellan glasrutorna.

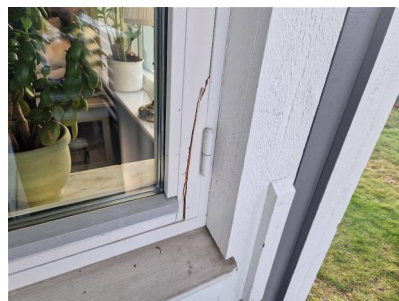
Skador noteras i fönster (vid fönsterdörr på baksida).

Enligt uppgift från fastighetsägare uppkom skadan efter en storm där fönstret blåste upp. Det är anmält till försäkringsbolag och är ett pågående ärende, varpå fönstret ska bytas ut. Det rekommenderas att detta följs upp innan överlåtelse.

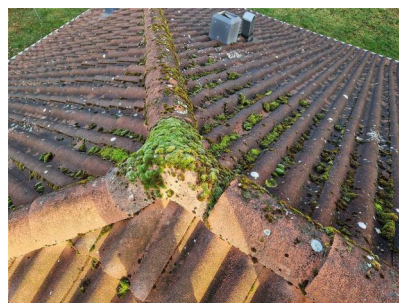
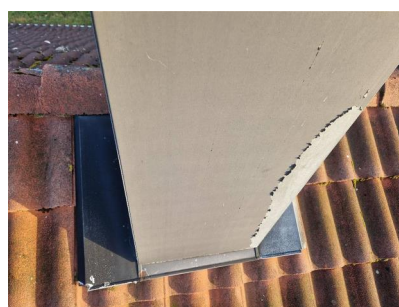
Utvändigt / Tak

Yttertakets som börjar bli äldre noteras med följande brister:

- Takpannor är lösa vid vinkelrännor på taket (vanligt förekommande).
- Mosspåväxt finns på takpannor.
- Lokalt färgsläpp noteras på plåtdetaljer.

Takpannor vid vinkelrännan är inte ordentligt fastsatta i läkten. Detta medför att takpannorna kan ändra läge, vilket i sin tur kan leda till att regnvatten kan tränga in i takkonstruktionen och orsaka mikrobiella skador i takbrädor och takstolar.

Mossa som växer på taket kan leda till att taktäckningen har ett minskat motstånd mot vatteninträning. Detta i sin tur kan leda till fuktskador på träläkt och takkonstruktionen vilket kan resultera i mikrobiella skador (angrepp av mikroorganismer). För att öka livslängden på taket rekommenderas att mossan tas bort från takpannorna.

Vidare noteras att underlagstaket består av takboard.

Med denna konstruktion är det extra viktigt att takpannorna är hela. Eftersom underlagstaket inte har en papp kan regn och snö som tränger in genom otätheter leda till fuktskador i underliggande konstruktion.

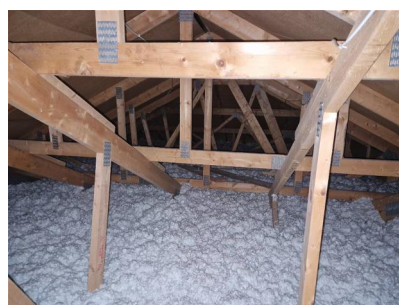
Utvändigt / Vind

Hela vindsutrymmet kunde inte besiktas eftersom landgångar saknas på vissa delar. Vi rekommenderar en kompletterande besiktning när landgångar monterats.

Gällande de delar som gått att kontrollera noteras fuktfläckar lokalt på underlagstak. Detta är vanligt förekommande (normalt) med tanke på att underlagstaket består av takboard. En något större fuktfläck (vid vindstrappa) uppvisade normala värden vid besiktningstillfället och ska enligt fastighetsägare vara äldre och åtgärdat (fastighetsägare har kompletterande dokument). Vidare noteras mindre enstaka skada lokalt på takboard.

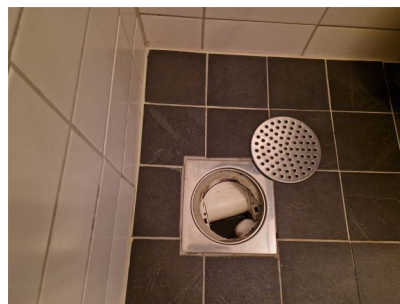
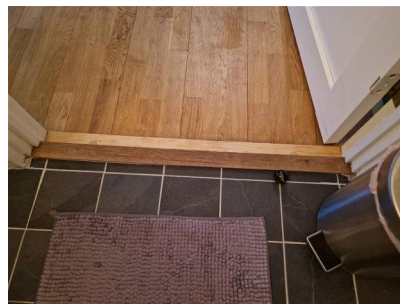
Entréplan / Dusch/Toalett

🔍 Golvbrunnen är inte utbytt i samband med renovering. Vidare noteras att golvbrunn är placerad för nära vägg där tätskikt är felmonterat samt att golvlutning utanför plats för dusch är något bristfällig.

Normala fuktvärden indikerades mot klinker/kakel.

Kontakt med en behörig våtrumsentreprenör för renovering av utrymmet till dagens standard rekommenderas. I samband med renoveringen bör omkringliggande konstruktioner kontrolleras för att upptäcka eventuella följdskador.

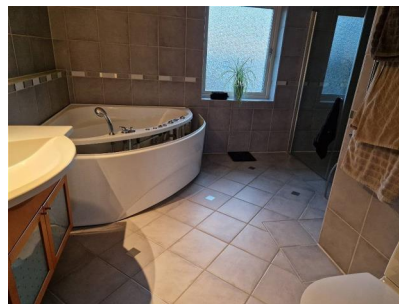
Entréplan / Badrum/Wc/Dusch

- 🔍 Golvbrunnen är inte utbytt i samband med renovering. Vidare noteras:
- Golvbrunn är placerad för nära vägg.
 - Mjukfog/fix mellan klinkerram och golvbrunn förhindrar vattnet att dräneras in i golvbrunnen samt gör det svårt att inspektera tätskiktsanslutning.
 - Fogar är urgröpta (främst kring golvbrunn).
 - Bristfällig golvlutning utanför plats för dusch och bad.
 - Lokala bom i klinker.

Normala fuktvärden indikerades mot klinker/kakel.

Kontakt med en behörig våtrumsentreprenör för renovering av utrymmet till dagens standard rekommenderas. I samband med renoveringen bör omkringliggande konstruktioner kontrolleras för att upptäcka eventuella följdskador.

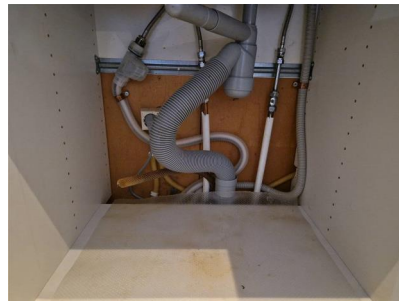
Entréplan / Kök/Matplats

Fuktskydd saknas i diskbänksskåp.

Utän fuktskydd är det svårt att upptäcka läckage från rörledningar. Vatten kan då tränga in i omkringliggande konstruktioner och orsaka fuktskador. För att upptäcka eventuella läckage, installera ett fuktskydd.

Vidare noteras att fönstersmyg har svällt något pga uppfuktning skett av vattenstänk. Detta bedöms inte ha lett till någon bakomliggande skada.

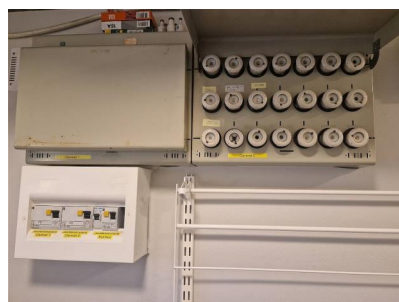
Entréplan / Tvättstuga

Fullständig gruppförteckning över elcentralen saknas.

"Gruppförteckning" är en lista som ska vara placerad vid elcentralen. Den visar vilka säkringar som är anslutna till vilka armaturer, vägguttag och apparater. Den är också till för att underlätta vid felsökning och elarbeten.

Kontakta en elektriker för att upprätta en gruppförteckning som placeras i närheten av elcentralen.
