Besiktningssprotokoll

Anticimex Försäkringsbesiktning i samarbete med Fastighetsbyrån

Fastighetsbeteckning: Åkermyren 13	
Fastighetsadress: Sikvägen 52	
Postnummer: 832 53	Ort: Frösön

Försäkringsbesiktning

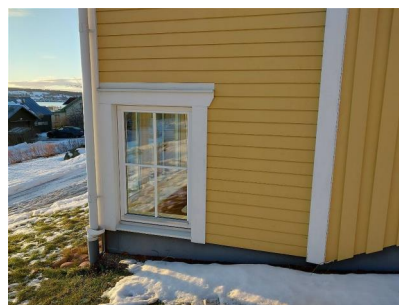
Utvändigt / Fasad

Delar av fasadpanelen och trädetaljer är i behov av målning/underhåll.

För att öka livslängden på fasadbeklädnaden rekommenderas målning och underhåll.

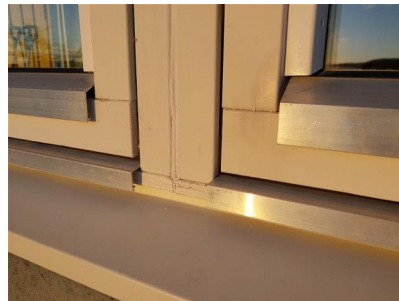
Utvändigt / Fönster

Vissa fönster har mindre målningsbehov.

För att öka livslängden rekommenderas målning och underhåll.

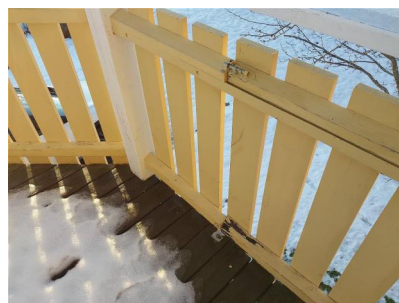
Utvändigt / Balkong

Balkongräcke är rötskadat.

De upptäckta rötskadorna kan bero på olika saker, exempelvis bristfälligt underhåll och målning.

Byt ut skadade delar och utför underhåll på övriga konstruktioner.

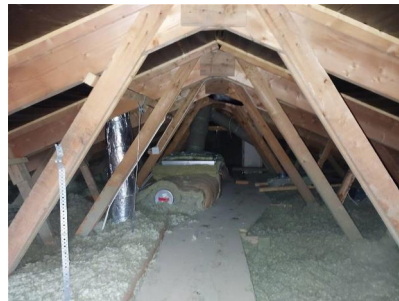
Utvändigt / Vind

Vid kontroll av vinden uppmättes fuktvärden under kritisk fuktnivå för mikrobiell tillväxt och en normal lukt upplevdes. Fuktkvoten i underlagstak/takbjälkar uppmättes till 11 %.

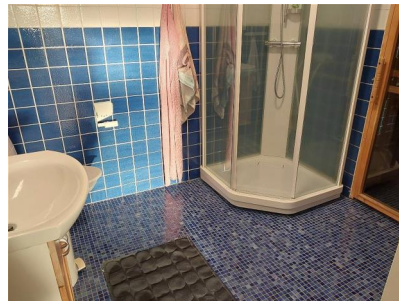
Entréplan / Dusch/Toalett

Våtrum på entréplan närmar sig tiden sin förväntade tekniska livslängd. Badrummet har brister i form av bomljud och fogsläpp på mosaikplattor. Jag rekommenderar att fortsätta använda duschkabinen och se till att golvbrunnen är väl rengjord så att vatten lätt rinner undan. Lägg in renovering av utrymmet i framtida underhållsplan. Tröskel saknas i dörröppning mellan tvättstugan och entréhall. Montera tröskel för att undvika fuktskador i hallen vid ett eventuellt läckage.

- ⚠ Bomljud och sprickor i fog i plats för dusch.
Tätskiktet sticker ut under klämring.

Eftersom funktionen, som innebär att ytskiktet/tätskiktet ska vara vattentätt, kan vara nedsatt finns en ökad risk att vatten tränger igenom ytskiktet/tätskiktet med vattenskador i omkringliggande konstruktioner som följd.

Fuktindikering i utrymmet gav inga förhöjda fuktindikationer.

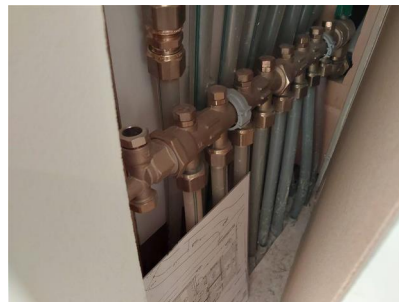
Entréplan / Trappförråd

Rörslitsarna för den vattenburna golvvärmen saknar våtsäker botten. Vid ett eventuellt läckage finns risk för skada. Jag rekommenderar att montera vattenlarm i dessa utrymmen.

- ⚠ Rörlits saknar vattentät botten.

En rörlits ska ha en vattentät botten och vara försedd med skvallerrör. När det saknas ökar risken för att ett läckage inte upptäcks i tid. Det kan leda till fukttskador i omkringliggande konstruktioner.

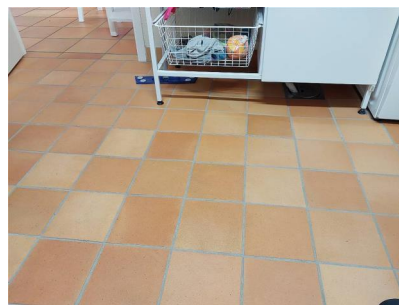
Entréplan / Tvättstuga

- ⚠ Tröskel saknas.
Golvlutningen är bristfälligt. Lokalt fall vid golvbrunnen.

Avsaknaden av en tröskel medför risk att vatten tränger in i angränsande konstruktioner och rum vilket i sin tur kan leda till fuktrelaterade skador.

Fuktindikering i utrymmet gav inga förhöjda fuktindikationer.

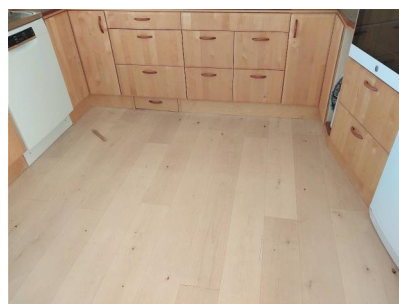
Övre plan / Kök

Inget att notera.

Fuktindikering i utrymmet gav inga förhöjda fuktindikationer.

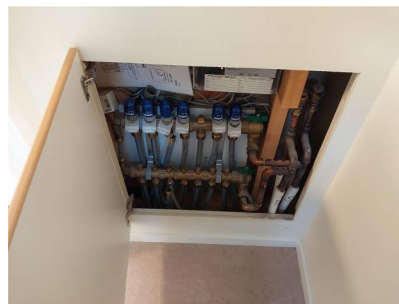
Övre plan / Klädkammare

Rörlits saknar vattentät botten.

En rörlits ska ha en vattentät botten och vara försedd med skvallerrör. När det saknas ökar risken för att ett läckage inte upptäcks i tid. Det kan leda till fuktskador i omkringliggande konstruktioner.

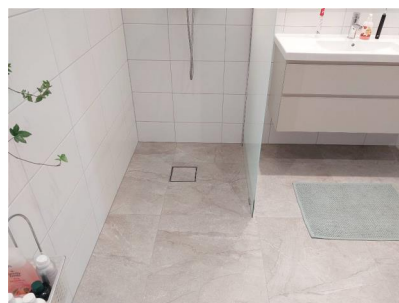
Övre plan / Dusch/Toalett

Inget att notera.

Fuktindikering i utrymmet gav inga förhöjda fuktindikationer.
