# Besiktningssprotokoll

Anticimex Försäkringsbesiktning i samarbete med Fastighetsbyrån

Fastighetsbeteckning: Brödtickan 3	
Fastighetsadress: Krusbärsvägen 17	
Postnummer: 152 52	Ort: Södertälje

Besiktningdatum: 2024-11-26	Protokollnummer: 68691250
Temperatur: 10 °C	Väderlek: Sol
Tekniker: Peter Hilmgård	
E-post: peter.hilmgard@anticimex.se	
Kontor: Stockholm Syd	
Närvarande: Säljare med dotter

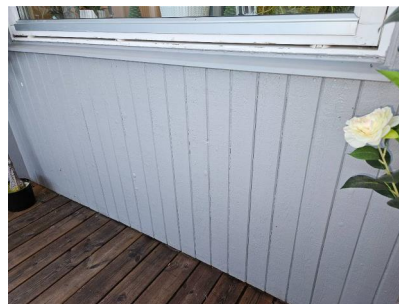
Färgen har bubblor på baksidan.

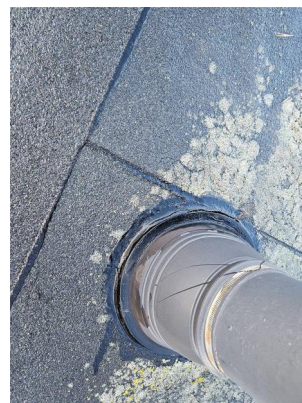
Takpappen är äldre.

Samt noteras otäthet vid avluftning

Tätskiktet på ett platt/låglutande tak har enligt vår bedömning en begränsad livslängd. Eftersom takpappen är äldre har det ett minskat motstånd mot vattengenomträngning. Detta i sin tur kan leda till att takkonstruktionen drabbas av fuktskador.
