Hyndevad 22:92

Aspvägen 27

Uppdragsnummer	A30975
Besiktningsdatum	2024-11-27
Besiktningföretag	OBM Byggnadsmiljö AB
Besiktningförrättare	Mattias Hallberg
Närvarande	Säljare
Giltig till och med	2025-11-27

Besiktningsresultat					
Bedömningsskala: 1 = Utan anmärkning, 2 = Påpekande, 3 = Bör åtgärdas, 4 = Ej besiktningsbart					
Byggnadsdel	1	2	3	4	Anmärkning
Vind	X				Taket är parallellisolerat.
Sidovindar				X	Vid besiktningstillfället var sidovindarna ej besiktningsbara.
<b>Övre plan</b>					
Hall	X				
Sovrum 1-2	X				
Badrum	X				
<b>Entréplan</b>					
Entréhall	X				
Badrum	X				
Kök		X			Fuktskydd saknas under kyl/frys.
Tvättstuga		X			Utrymmet har äldre standard och den tekniska livslängden är passerad, kommande renoveringsbehov.
Vardagsrum	X				
Sovrum	X				
<b>Utvändigt</b>					
Tak		X			Taket har äldre standard dess tekniska livslängd anses vara passerad, se även info på protokollets näst sista sida Pos. 2. - Nockpanna ur position. - Vindskivor i behov av underhåll Taket besiktades från mark samt takstege.
Fönster/dörrar					- Altandörr samt partiet runt fönstererna har torrsprickor - Äldre fönsterkassetter förekommer, se därför info på protokollets sista sida pos. 11.

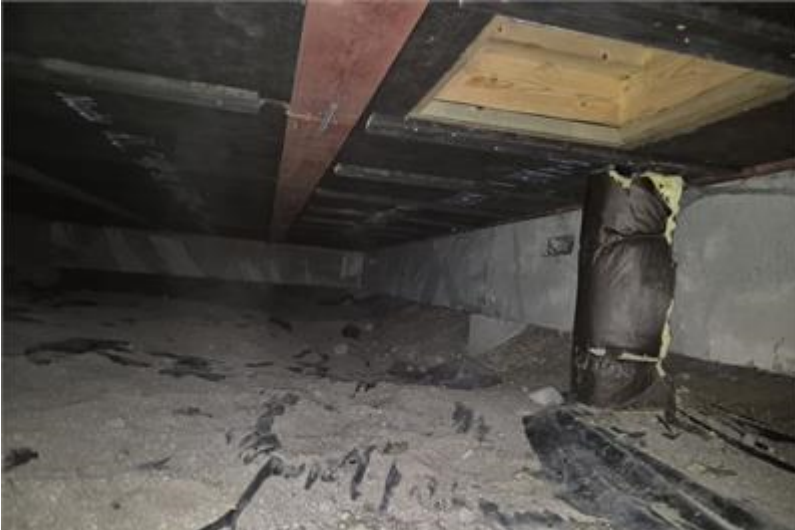
Byggnadsdel	Krypgrund
Konstruktionsdel	Blindbotten
Konstruktionsuppbyggnad

Det kritiska gränsvärdet för mikrobiell tillväxt brukar anges till ca 15-17% fuktkvot (FK).

FK uppmättes till 13 %.
