# Besiktningssprotokoll

Anticimex Försäkringsbesiktning i samarbete med Fastighetsbyrån

Fastighetsbeteckning: Mongolen 13	
Fastighetsadress: Petrusvägen 4	
Postnummer: 302 30	Ort: Halmstad

Besiktningdatum: 2024-11-26	Protokollnummer: 68690554
Temperatur: 8 °C	Väderlek: Molnigt
Tekniker: Johan Dalsmark	
E-post: johan.dalsmark@Anticimex.se	
Kontor: Halmstad	
Närvarande: Fastighetsägare

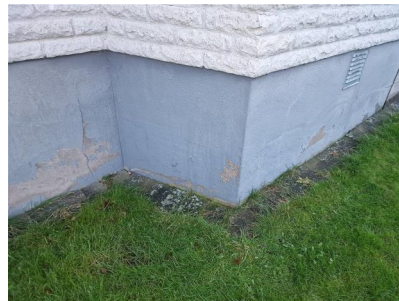
### Utvändigt / Sockel

Färgsläpp samt mindre sprickor noteras från/i sockeln.

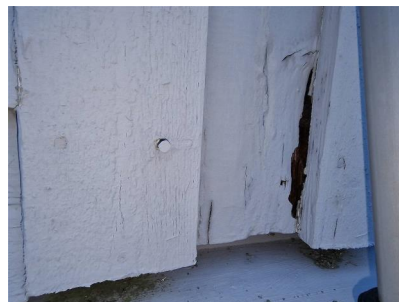
### Utvändigt / Fasad

Enstaka panelbrädor har rötskador.  
Fasadpanelen är i behov av målning/underhåll.

Fasadbeklädnad och träkonstruktioner där målningsbehov finns riskerar att få fukt- och rötskador på grund av sämre vattenavvisande förmåga. För att öka livslängden på fasadbeklädnaden rekommenderas målning och underhåll. I samband med ommålning rekommenderas att de rötskadade panelbrädorna byts ut.

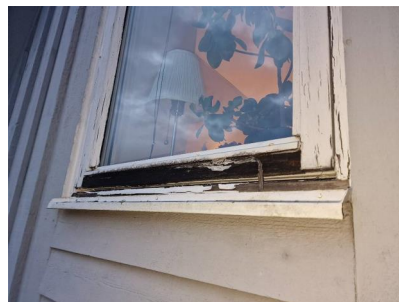
### Utvändigt / Fönster

Fönster är i behov av målning/underhåll/byte.

Rötskadade fönster noteras.

Det rekommenderas att kontakt tas med fackman för kontroll av orsak och omfattning samt för bedömning av eventuella åtgärder.

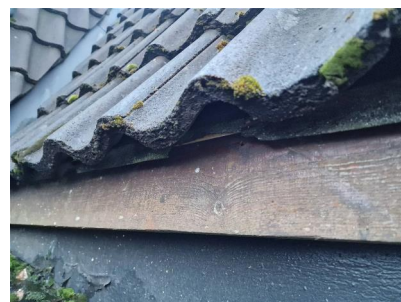
### Utvändigt / Tak

Yttertaket är äldre.  
Rötskador noteras i vindskivor.  
Takpappen är spröd och bitvis skadad ner mot takfoten.

Takpannor, plåtdetaljer och underlagspapp har enligt vår bedömning en begränsad livslängd. Eftersom husets taktäckning är äldre har det ett minskat motstånd mot vatteninträning. Detta i sin tur kan leda till fuktskador på träläkt och vidare ner i underliggande konstruktioner.

Det rekommenderas att kontakt tas med fackman för kontroll av orsak och omfattning samt bedömning av eventuella åtgärder.

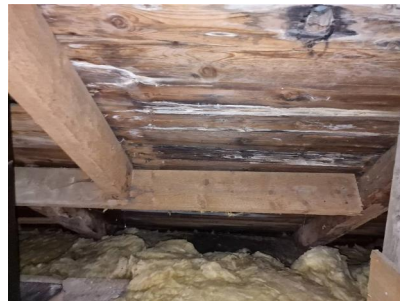
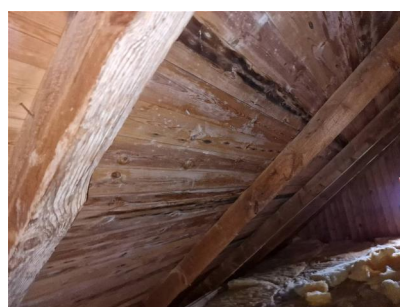
### Utvändigt / Vind

Yttertakets insida är äldre och har enligt vår bedömning passerat åldern för sin tekniska livslängd. Missfärgningar/fuktfläckar noteras på yttertakets insida. Vid fuktkvotsmätning i de missfärgade områdena uppmättes förhöjda fuktkvoter.

Fuktfäckor noteras på underlagstaket.

Vid fuktindikering mot fuktfäckor kunde förhöjda fuktindikationer påvisas.

För att utreda orsaken till och omfattningen av skador och mikrobiell påväxt rekommenderas att en fördjupad undersökning utförs.

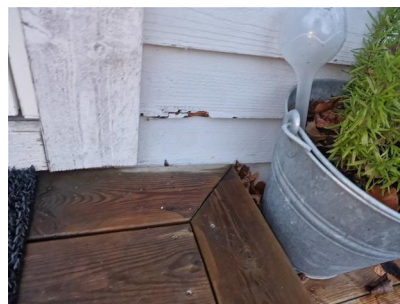
### Utvändigt / Uterum

Rötskador noteras i fasadpanelen.

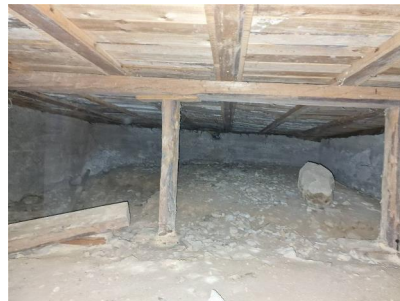
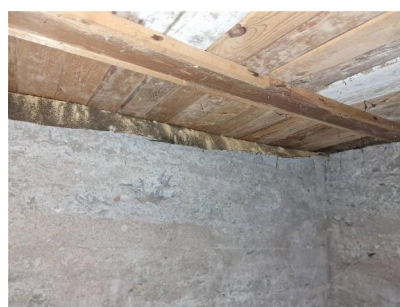
### Utvändigt / Torpargrund

Huset är grundlag med torpargrund. Marken i torpargrunden består av sand/sten. Ovan den gjutna grundmuren ligger träkonstruktionen på ett fukttskydd av papp. Ingen avvikande lukt upplevs i torpargrunden. Vid fuktkvotsmätning i träkonstruktioner uppmäts en fuktkvot på 11-15%.

Spår av träskadeinsekter kan ses i torpargrunden.

Uteluftsventilerade kryppgrunder med bjälklag av organiskt material riskerar på grund av naturlig fuktpåverkan att drabbas av fuktskador som kan resultera i mikrobiella skador (angrepp av mikroorganismer) och i värsta fall rötskador.

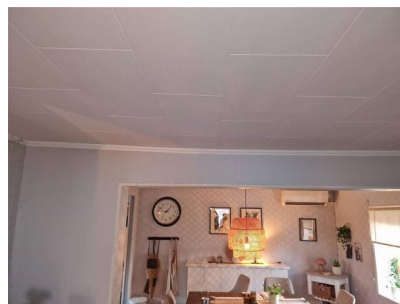
### Entréplan / Vardagsrum

Taket buktar neråt.

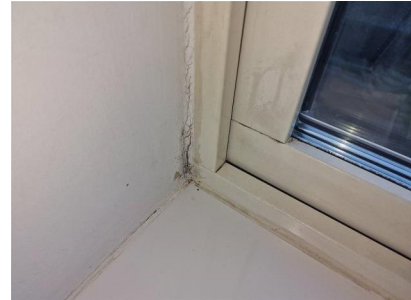
## Övre plan / Sovrum 3

Påväxt noteras på fog intill fönster.
