# Besiktningssprotokoll

Anticimex Försäkringsbesiktning i samarbete med Fastighetsbyrån

Fastighetsbeteckning: Älvudden Västra 8	
Fastighetsadress: Älvuddsgatan 15	
Postnummer: 670 40	Ort: Åmotfors

Besiktningdatum: 2024-11-12	Protokollnummer: 68625874
Temperatur: 4 °C	Väderlek: Halvklart
Tekniker: Peter Karlsson	
E-post: Peter.Karlsson@anticimex.se	
Kontor: Karlstad	
Närvarande: Fastighetsägares son

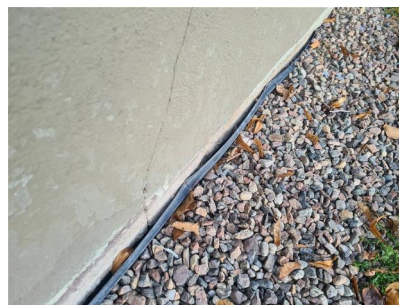
Överkantslist till källarens utvändiga fuktskydd har lokalt släppt från sin infästning.

Detta kan leda till ett ökat fukttryck mot källaren.

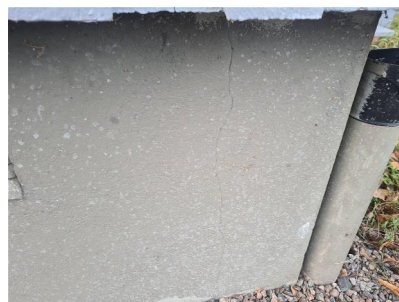
Sprickor finns i sockel.

Dessa bedöms inte ha lett till bakomliggande skador.

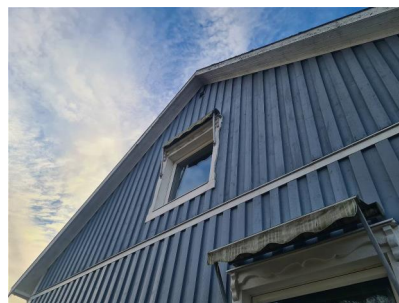
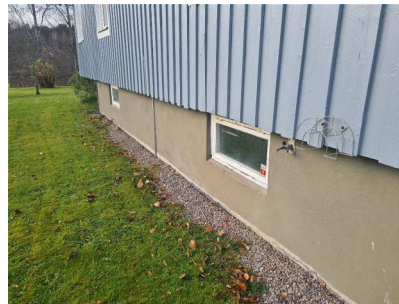
Mindre rötskador finns i fasadpanelen (nederkant panel på gavlar)

Dessa bedöms inte ha lett till bakomliggande skador.

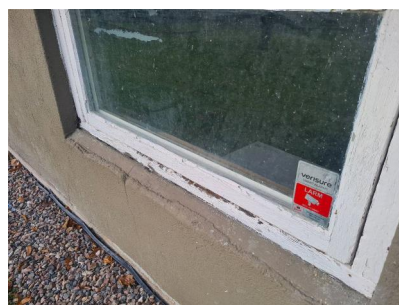
Kitt/-färgsläpp finns från källarfönster.  
Detta medför ökad risk för fuktskador.

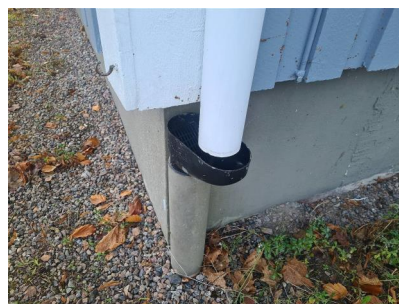
Ej självrensande lövsilar.

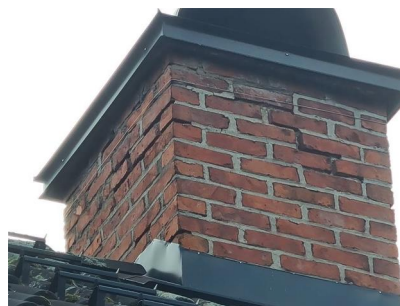
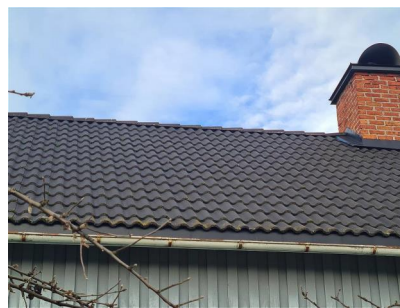
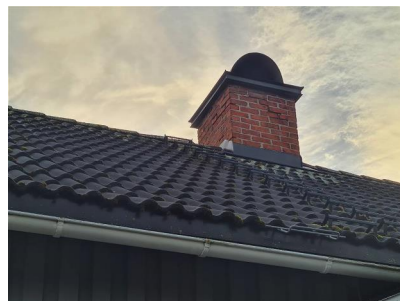
Skorstenen har lokala frostsprängningsskador.

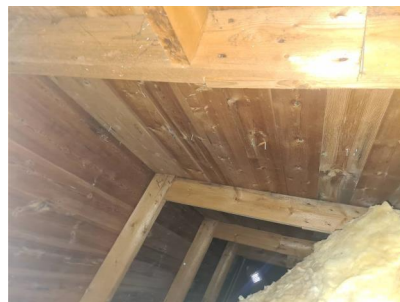
Underlagstaket har äldre fuktfläckar.

Noterade fuktfläckar uppstod innan takomläggningen.

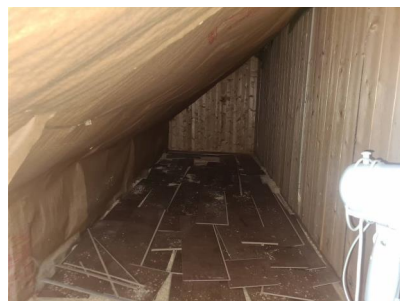
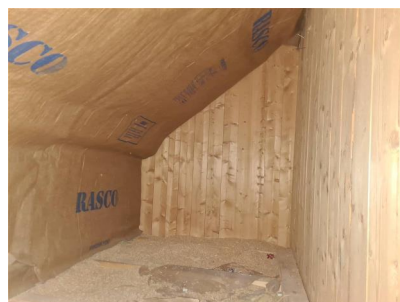
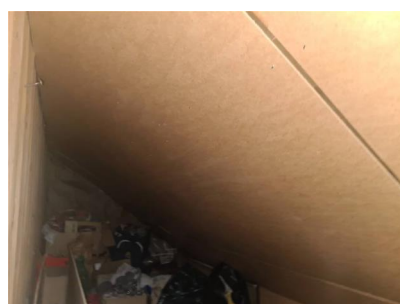
Väggar är isolerade och beklädda.

Klassas som kallförråd.

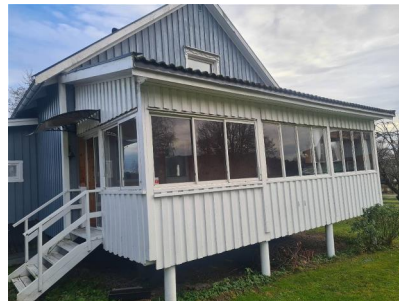
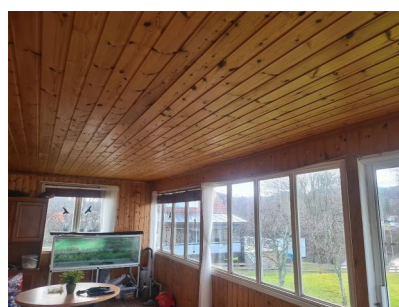
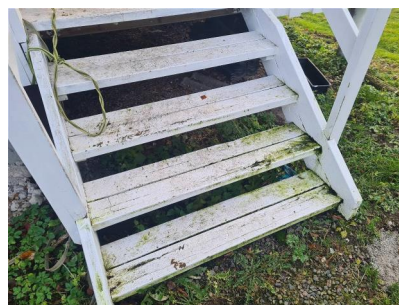
Trappan har begynnande rötskador.

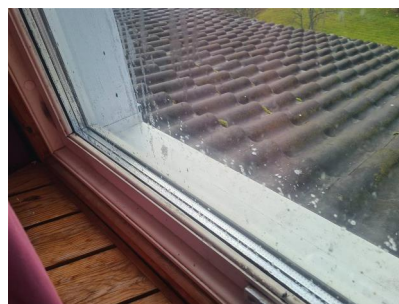
Jag bedömer att husets allmänventilation är något bristfällig då det förekommer kondens på insidan av vissa fönster, främst på övre plan. Kontakta gärna mig för ytterligare information och åtgärdsförslag.

Kondens på fönster.

Kondensspår på fönstrens insida tyder på att bostadens allmänventilation är bristfällig. Observera att besiktning av bostadens ventilationssystem inte har ingått i uppdraget.

Vi rekommenderar en fördjupad undersökning för att bedöma orsak och omfattning.

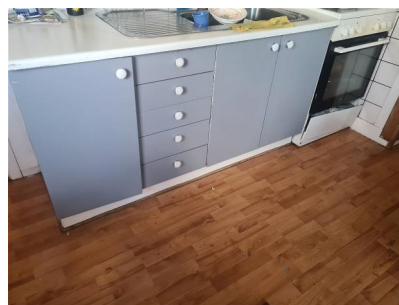
Droppskydd finns ej under kyl/frys eller i diskbänkskåp.

Sammantaget finns en ökad risk för fuktskador vid läckage.

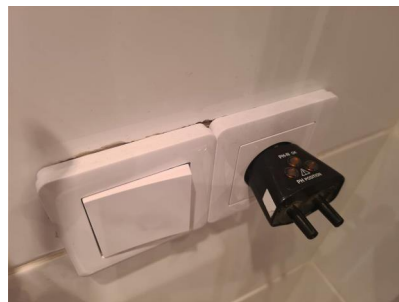
Funktionskontroll av jordade eluttag.

Vid stickprovskontroll av jordade eluttag noterades felkoppling.

Kontakta en elektriker för kontroll och åtgärd.

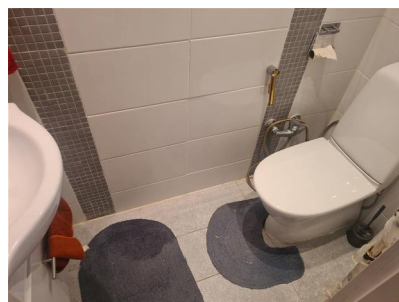
Element saknas (kommer monteras inom kort)  
Golvbrunnen är placerad nära vägg.

Detta anses som en mindre brist då utrymmet ej vattenbegjuts.

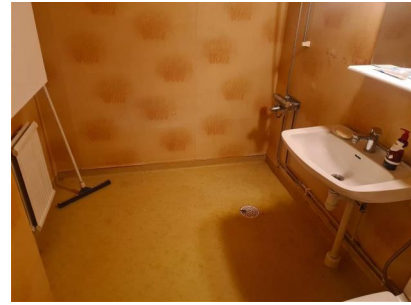
Våtutrymmet har äldre yt-/tätskikt, lokalt har väggbeklädnaden släppt i nederkant. Golvbrunnen är äldre och golvfallet är bristfälligt mot golvbrunnen (vatten står kvar på golvet)  
Elementrör löper genom golv.

Eftersom funktionen, som innebär att ytskiktet/tätskiktet ska vara vattentätt, kan vara nedsatt finns en ökad risk att vatten tränger igenom ytskiktet/tätskiktet med vattenskador i omkringliggande konstruktioner som följd.

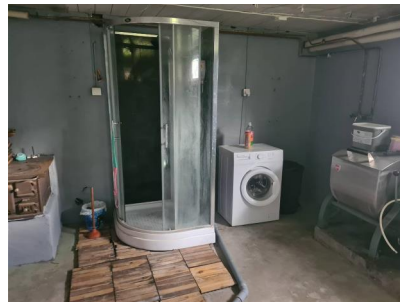
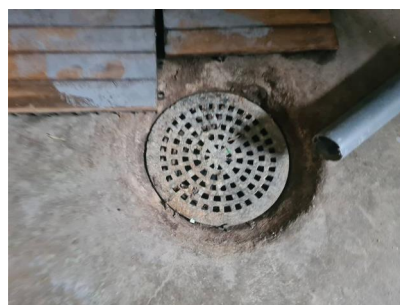
Äldre golvbrunn i gjutjärn.  
Dessa kan rosta sönder.

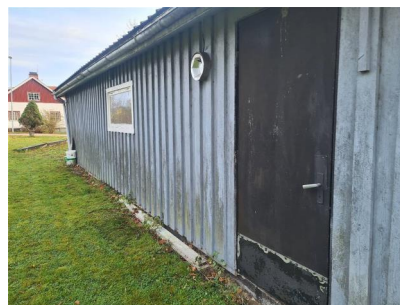
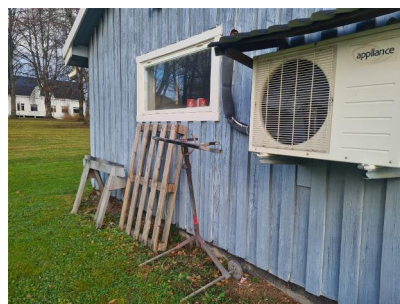
Enstaka panelbrädor har mindre rötskador. Fasadpanelen är i behov av målning/underhåll.

Fasadbeklädnad och träkonstruktioner där målningsbehov finns riskerar att få fukt- och rötskador på grund av sämre vattenavvisande förmåga. För att öka livslängden på fasadbeklädnaden rekommenderas målning och underhåll. I samband med ommålning rekommenderas att de rötskadade panelbrädorna byts ut.

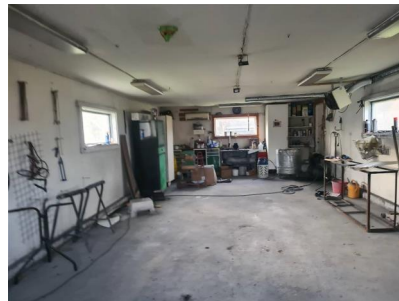
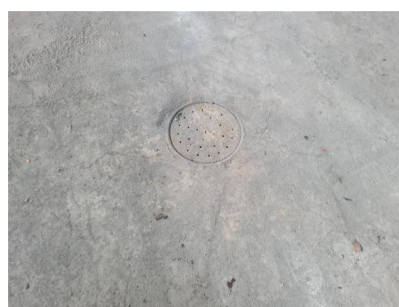
Slitet golv och äldre golvbrunn i gjutjärn.
