Fastighetsuppgifter

Fritsla 5:20

Danska vägen 29

Uppdragsnummer	O26277
Besiktningsdatum	2024-11-05
Besiktningföretag	OBM Besiktning Väst AB
Besiktningförrättare	Kristian Rasmussen
Närvarande	Mäklare
Giltig till och med	2025-11-05

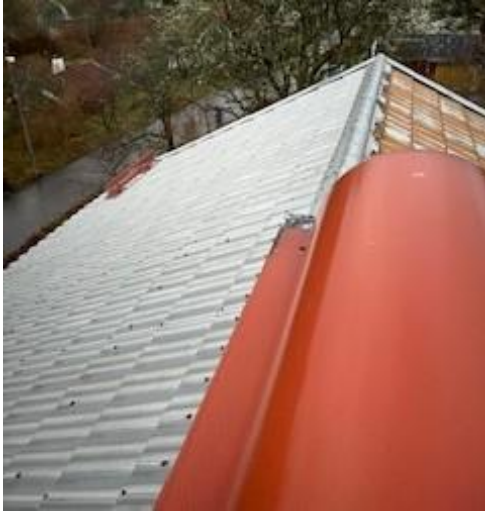
Yttertak:Då taktäckningen är av äldre standard har taket ett minskat motstånd mot vatteninträning. Detta i sin tur kan leda till fuktskador på takkonstruktionen vilket kan påverka byggnaden och dess inomhusklimat negativt.

Överblicksbild Yttertak

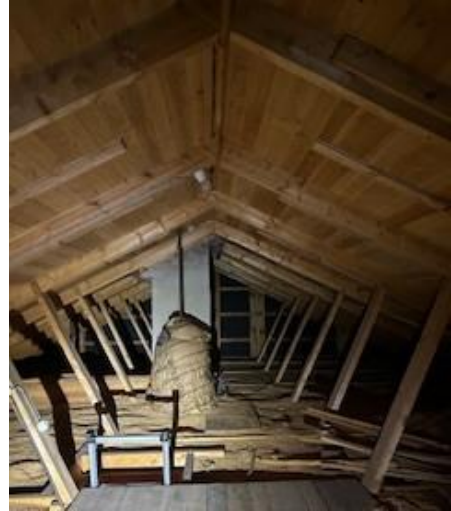
Vind:När det finns brister i tätningen mellan ett kallt och ett varmt utrymme finns det en risk att relativt varm och fuktig luft kommer ut från det varma utrymmet till det angränsande kalla utrymmet och träffar en kall yta och kondenserar. Missfärgning på yttertakskonstruktionen är en indikering på att inneluften har kommit ut i vinden så att ett gynnsamt klimat för en mikrobiell tillväxt har uppstått. Det kan vara en indikering på att ventilationen inomhus är undermålig. För detta fortgå finns det en risk att man kan få skador på konstruktioner som i en förlängning påverkar byggnaden och inomhusmiljön negativt.

Översiktsbild Vind

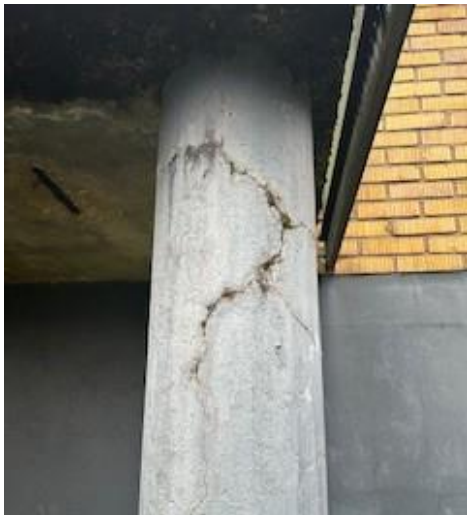
Balkong: Då allvarliga brister noterades i balkongens konstruktion rekommenderar vi att kontakt tas med en fackman för bedömning av bristernas omfattning och för lämpligt åtgärdsförslag. Fram till dess att en teknisk bedömning av balkongen är utförd av en fackman rekommenderar vi inte att man går ut på balkongen.

Sprickor i balkongpelare

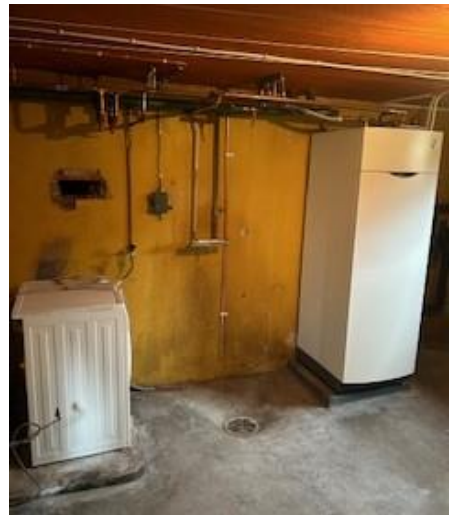
Överblicksbild tvättstuga/pannrum
