Besiktningssprotokoll

Anticimex Försäkringsbesiktning i samarbete med Fastighetsbyrån

Fastighetsbeteckning: Kornknarren 1	
Fastighetsadress: Stjärnsnäs vägen 12	
Postnummer: 683 34	Ort: Hagfors

Besiktningdatum: 2024-11-28	Protokollnummer: 68690930
Temperatur: 1 °C	Väderlek: Klart
Tekniker: Lennart Davidsson	
E-post: Lennart.Davidsson@anticimex.se	
Kontor: Karlstad	
Närvarande:

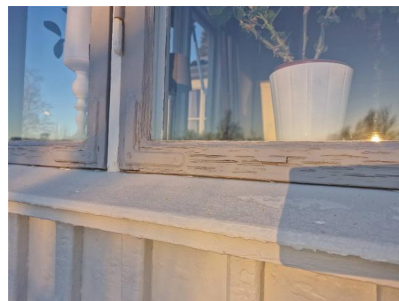
Utvändigt / Fönster

Färgsläpp kan noteras på vissa fönster, speciellt nederkant.

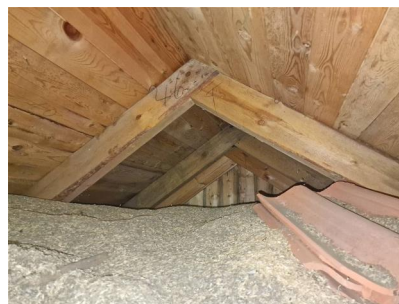
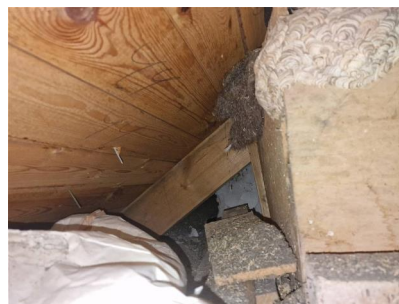
Utvändigt / Vind

✓ Vid kontroll av vinden uppmättes fuktvärden under kritisk fuktnivå för mikrobiell tillväxt och en normal lukt upplevdes.

Underlagstak består av brädor och vinden är tilläggsisolerad med lösullsfiber.

Del bakom skorsten ej besiktad i sin helhet på grund av skorsten.

Fuktkvoten i underlagstak/takbjälkar uppmättes vid besiktningstillfället till ca 9 %.

Detta värde varierar dock under året beroende på årstid och utomhusklimat.

Risk för mikrobiell tillväxt föreligger om den relativa fuktigheten (RF) i den omgivande luften är över 75% vilket i furuvirke motsvarar en fuktkvot (FK) på 17%.

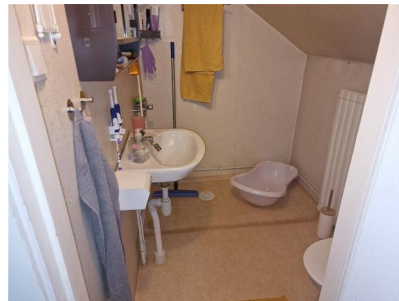
Övre plan / Dusch/Toalett

Plastmatta på golv och vägg.
Äldre beklädnad och äldre golvbrunn i plast.

Fuktindikering i utrymmet gav inga förhöjda fuktindikationer.

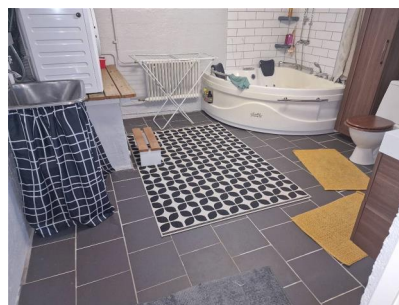
Källarplan / Badrum/Wc/Tvätt

Klinkers på golv

Klämring och fuktspärr saknas i golvbrunn.

Normala fuktvärden indikerades mot klinker/kakel.

En viss fukt tränger alltid in bakom kakel/klinker via fogarna, detta är helt normalt och innebär inte att tätskiktet/ våtrumisoleringen under kaklet/klinkern är bristfälligt eller ur funktion.
