Besiktningssprotokoll

Anticimex Försäkringsbesiktning i samarbete med Fastighetsbyrån

Fastighetsbeteckning: Tysslinge-Smedstorp 1:43	
Fastighetsadress: Stålvägen 13	
Postnummer: 71940	Ort: Garphyttan

Försäkringsbesiktning

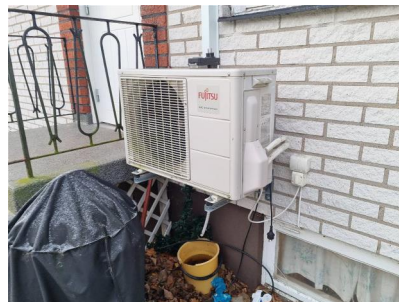
- Kondensvatten från luftvärmepumpens utedel leds inte bort från husgrunden.

Detta medför ökad risk för att vatten tränger in i anslutande konstruktioner, vilket i sin tur kan leda till fuktrelaterade skador. Observera att besiktning av byggnadens värmesystem eller värmepumpen inte har ingått i uppdraget.

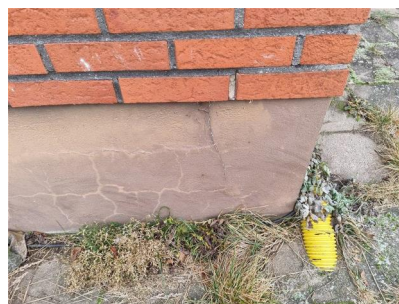
- Sprickor finns i sockel.

Dessa bedöms inte ha lett till bakomliggande skador.

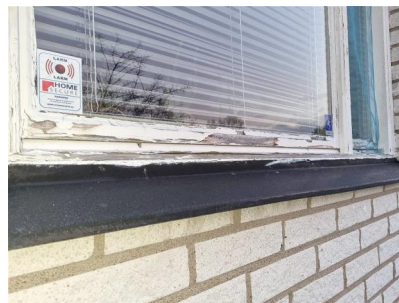
- ⚠ Fönster är i behov av ett omfattande målning/underhållsarbete och lokal spricka finns i fönsterglas.

Fönsterbågar och fönsterkarmar där målningsbehov finns riskerar att få fukt- och rötskador på grund av sämre vattenavvisande förmåga.

För att öka livslängden på fönster rekommenderas målning och underhåll.

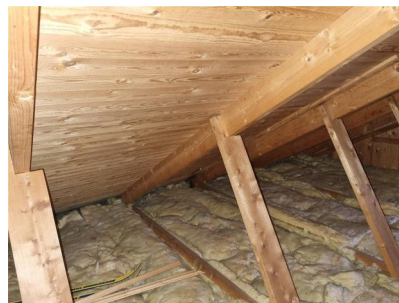
- ✓ Vid kontroll av vinden uppmättes fuktvärden under kritisk fuktnivå för mikrobiell tillväxt och en normal lukt upplevdes. Observera att avloppsavluftsriören är inkopplat på ventilationsriören från duschen. Det finns en våtrumsfläkt i duschen som bör vara i drift kontinuerligt för att undvika att eventuell avloppslukt går ner i ventilationsriören ner till duschen.

Det finns risk för mikrobiell tillväxt om den relativa fuktigheten (RF) i den omgivande luften är över 75 %. I furuvirke motsvarar det en fuktkvot (FK) på 17 %. Fuktkvoten i underlagstak/takbjälkar uppmättes vid besiktningstillfället till ca 10 %.

Detta värde varierar dock under året beroende på årstid och utomhusklimat.

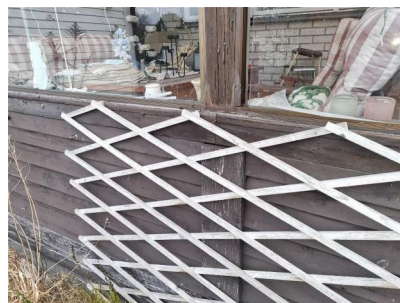
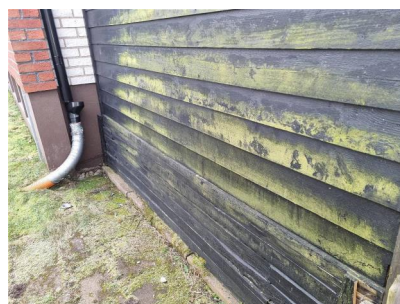
Altanräcke och träkonstruktioner är i behov av målning/underhåll.

Altanräcke och träkonstruktioner där målningsbehov finns riskerar att få fukt- och rötskador på grund av sämre vattenavvisande förmåga.

Jag rekommenderar att du utför målning/underhåll av altan.

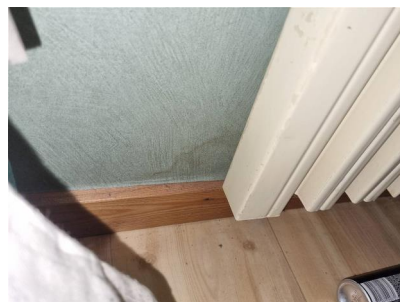
- ✗ Lokal missfärgning finns på vägg ovan golvsocel.

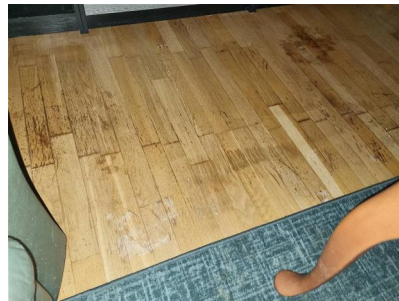
Trägolvet är slitet och är missfärgat.

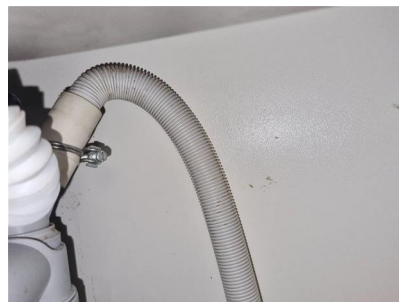
- Upphångningsbygel saknas på avloppsslang från diskmaskinen.

När upphångningsbygel saknas ökar risken för brott på slangen med läckage som möjlig följd.

För att hindra brott på avloppsslang rekommenderas komplettering av upphångningsbygel.

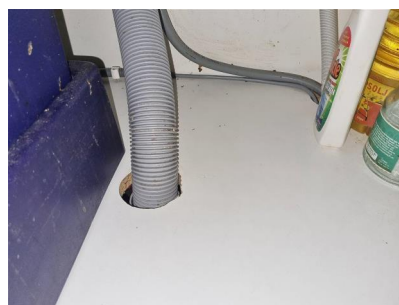
- Fuktskydd saknas i diskbänkskåp och under kyl och frys.

Utan fuktskydd är det svårt att upptäcka läckage från rörledningar. Vatten kan då tränga in i omkringliggande konstruktioner och orsaka fuktskador.

För att upptäcka eventuella läckage, installera fuktskydd.

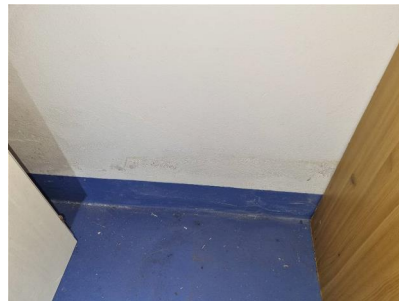
Utvändigt fuktskydd är äldre och mindre putssläpp förekommer.

Eftersom källarens utvändiga fuktskydd (dagvattenssystem, dräneringssystem samt källarytterväggarnas utvändiga fuktskydd) är äldre, så kan systemet ha nedsatt funktion. Detta ökar risken för invändiga fuktskador i källaren.

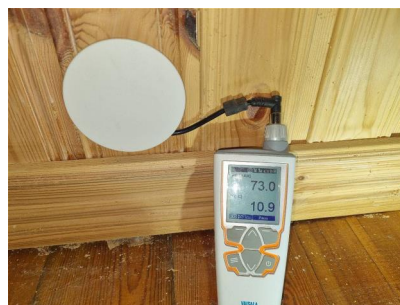
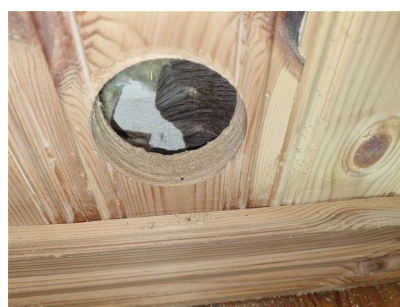
Vid kontroll av konstruktion som gjordes i utreglad vägg och trægolv utan isolering under uppmättes fuktvärden strax över kritisk nivå för mikrobiell tillväxt och mikrobiell lukt upplevdes i provhål.

Källargrundmurar med påreglade isolerade ytterväggar och betongplatta på mark med ett uppreglat golv. Dessa konstruktioner får ofta skador på grund av naturlig fuktvandring.

Det finns risk för mikrobiell tillväxt om den relativa fuktigheten (RF) i den omgivande luften är över 75 %. I furuvirke motsvarar det en fuktkvot (FK) på 17 %. Fuktkvoten uppmättes till 18,5 % och den relativa fuktigheten uppmättes till 73 % vid 10,9 grader.

Jag rekommenderar en fördjupad undersökning för att bedöma orsak och omfattning. Det är viktigt att tänka på att denna rekommendation om fördjupad undersökning gäller hela gillestugan.

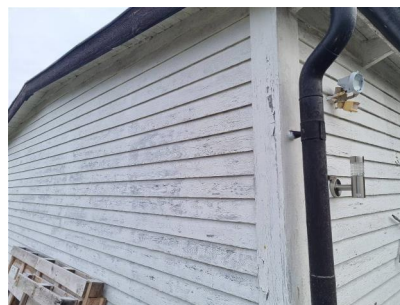
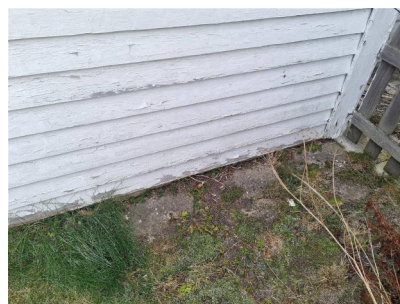
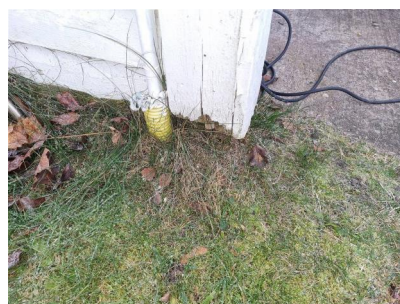
- Fasadpanelen är i behov av målning/underhåll och lokal rötskada finns.

Fasadbeklädnad och träkonstruktioner där målningsbehov finns riskerar att få fukt- och rötskador på grund av sämre vattenavvisande förmåga. För att öka livslängden på fasadbeklädnaden rekommenderas målning och underhåll.

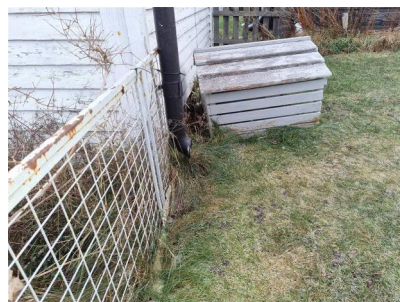
- Stuprör avslutas ovan mark.

Stuprör som avslutas ovan mark kan medföra en ökad fuktbelastning på grundmur/sockel med fuktrelaterade skador som följd.
