Besiktningssprotokoll

Anticimex Försäkringsbesiktning i samarbete med Fastighetsbyrån

Fastighetsbeteckning: Faktorn 5	
Fastighetsadress: Kärleksstigen 10	
Postnummer: 68530	Ort: Torsby

Besiktningdatum: 2024-11-29	Protokollnummer: 68693612
Temperatur: -4 °C	Väderlek: Molnigt
Tekniker: Lennart Davidsson	
E-post: Lennart.Davidsson@anticimex.se	
Kontor: Karlstad	
Närvarande:

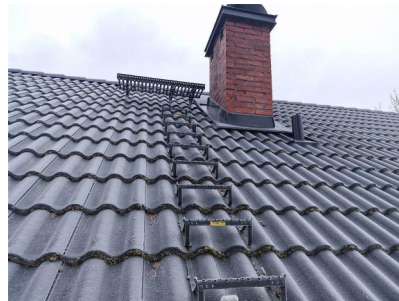
Utvändigt / Tak

- ✓ Inget att notera.
Besiktad från mark och anliggande stege.

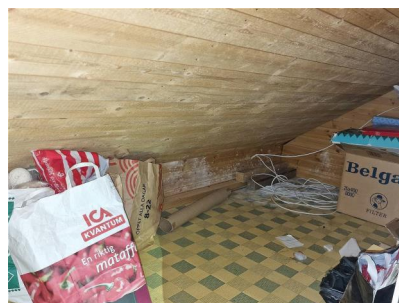
Utvändigt / Sidovindar

- ✓ Vid kontroll av vinden uppmättes fuktvärden under kritisk fuktnivå för mikrobiell tillväxt och en normal lukt upplevdes. Fuktkvoten i underlagstak/takbjälkar uppmättes vid besiktningstillfället till ca 9%. Detta värde varierar dock under året beroende på årstid och utomhusklimat. Risk för mikrobiell tillväxt föreligger om den relativa fuktigheten (RF) i den omgivande luften är över 75% vilket i furuvirke motsvarar en fuktkvot (FK) på 17%.

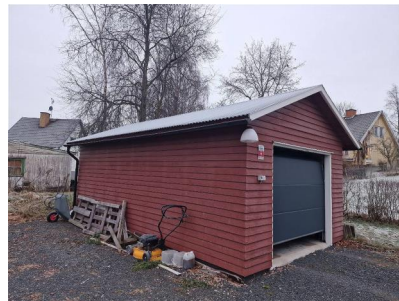
Utvändigt / Garage

Äldre enklare ouppvärm garage

Underhållsbehov kan noteras på trädetaljer och fönster.
