**Fastighetsuppgifter**

Björken 5

Trädgårdsgatan 3

Uppdragsnummer	G31196
Besiktningsdatum	2024-11-27
Besiktningföretag	OBM Kronoberg AB
Besiktningförrättare	Jonas Håkansson
Närvarande	Fastighetsägare
Giltig till och med	2025-11-27

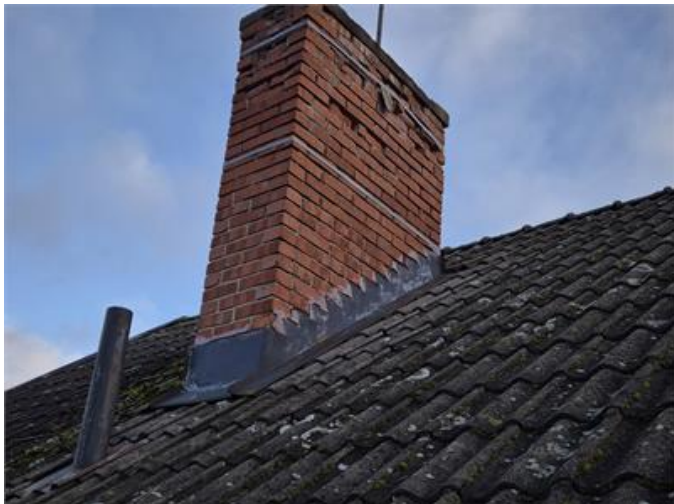
Skador förekommer i skorsten.

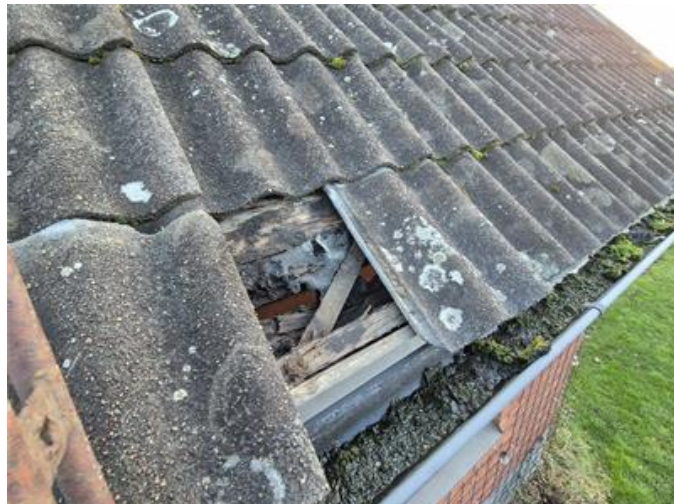
Rötskada i takkonstruktion.

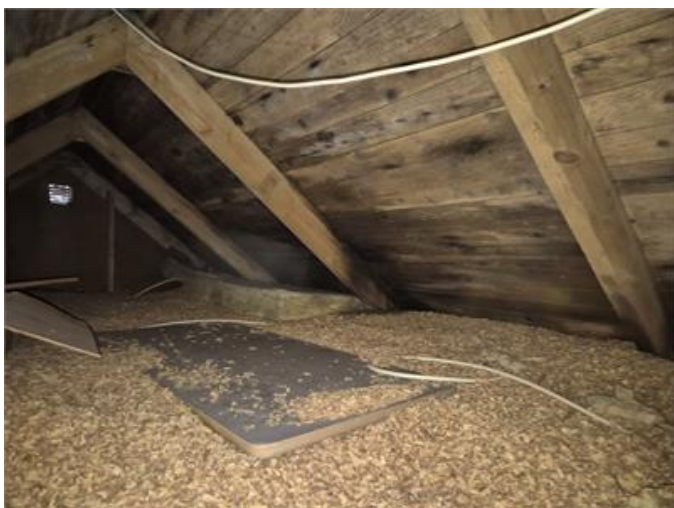
Nockvind/sidvindar			X		Missfärgningar/mikrobiella tillväxter förekommer på takkonstruktionen främst på nockvinden. Oftast beror mikrobiella tillväxter/missfärgningar i vindsutrymmen att det på grund av brister i vindsbjälklagets ångspärr, kan leta sig upp varm fuktig luft från inomhusmiljön som vintertid kondenserar mot svalare ytor. Vidare undersökning för bedömning av åtgärder rekommenderas utföras.
HELA HUSET allmänt					Det finns inga friskluftsventiler i rummen.
<b>ÖVRE PLAN</b>					
Trapphus/hall		X			Med tanke på barnsäkerhet bör lister monteras på undersida av trappsteg.
Sovrum 1		X			Byggarbeten är inte färdigställda runt fönsterparti samt saknas någon golvlist.
Sovrum 2		X			Byggarbeten är inte färdigställda runt fönsterparti samt saknas någon golvlist.
Wc		X			Det förekommer inget fuktskydd på golv med tätning mot rör eller uppvikt mot väggar vilket hade varit en fördel om det funnits vid eventuella läckage i installationerna för att reducera risken för fuktskador.

Mikrobiella tillväxter på takkonstruktion på vind.

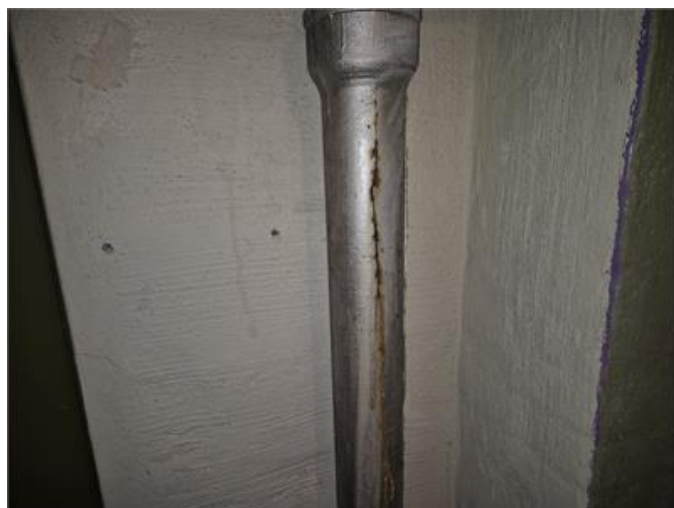
Spricka i avloppsstam i källare.

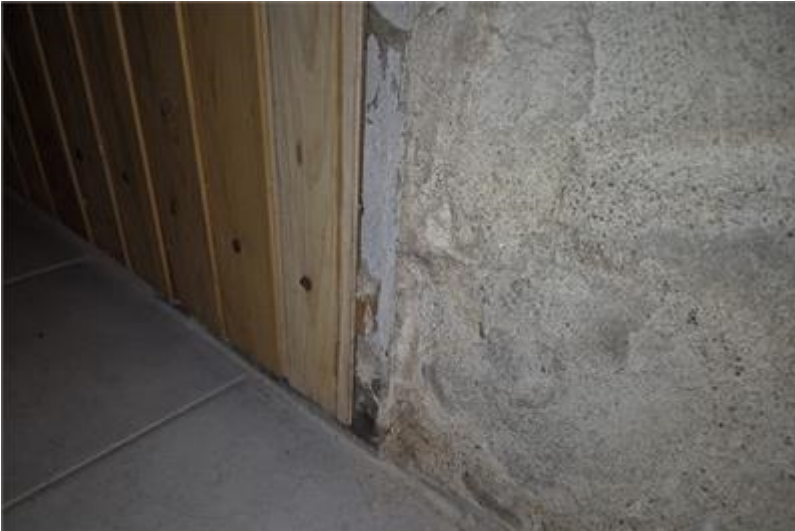
Fuktkontroll av konstruktion visade fuktkvot på 18% i regel till utreglad vägg. Det kritiska gränsvärdet för mikrobiell tillväxt brukar anges till ca 16-17% fuktkvot (FK).
