Borås Öret 5

Sidogången 10

**Besiktningssuppgifter**

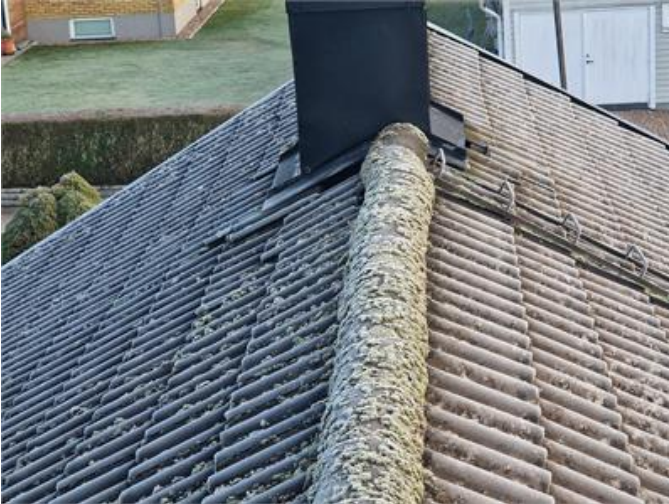
Vy på yttertak

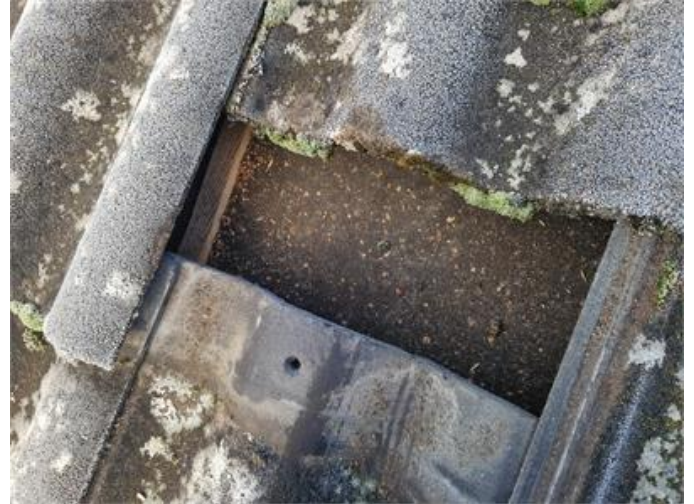
Vind: Det noterades fukt/mikrobiell påväxt på underlagstaket, det rekommenderas en fortsatt teknisk utredning för att kontrollera orsaken till och omfattningen av detta.

Vy på underlagstak

Områden med missfärgning kan ritas av i ytterkant som referens för att se om området ökar/växer

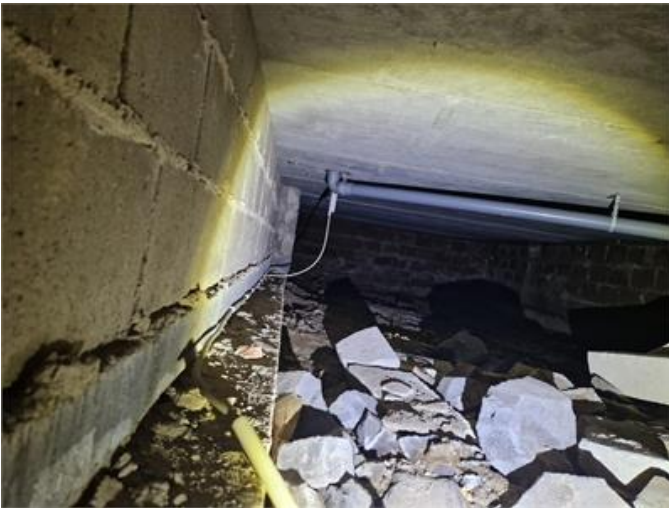
Krypgrund: En krypgrund med betongbjälklag är ur fuktsynpunkt att betrakta som en betongplatta på mark. Risk finns att ovanpåliggande konstruktioner kan påverkas av fukt så att mikrobiella skador kan uppstå. Detta kan påverka byggnaden och inomhusmiljön negativt.

Vy i krypgrunden

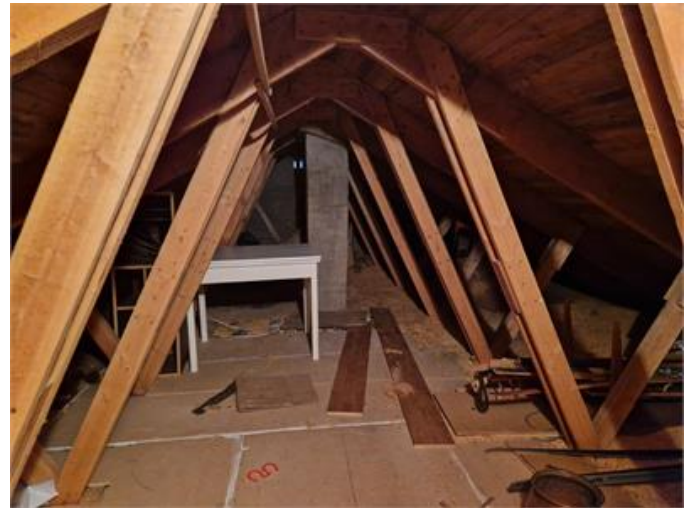
Vy på vindsutrymmet

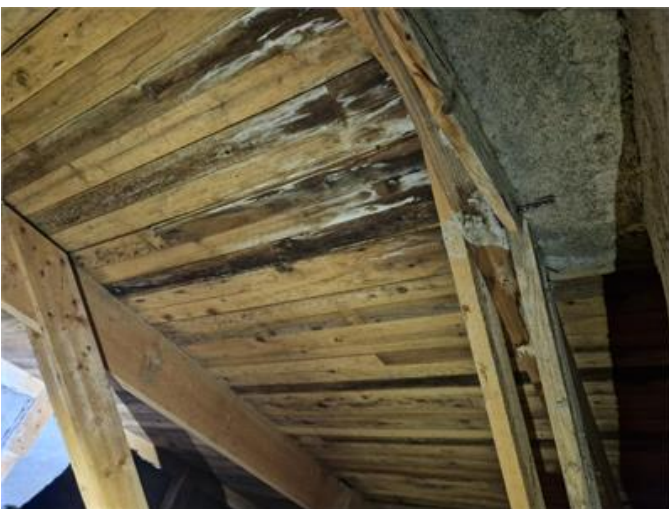
När det finns brister i tätningen mellan ett kallt och ett varmt utrymme finns det en risk att relativt varm och fuktig luft kommer ut från det varma utrymmet till det angränsande kalla utrymmet och träffar en kall yta och kondenserar. Missfärgning på yttertakskonstruktionen är en indikering på att inneluften har kommit ut i vinden så att ett gynnsamt klimat för en mikrobiell tillväxt har uppstått. Det kan vara en indikering på att ventilationen inomhus är undermålig. Får detta fortgå finns det en risk att man kan få skador på konstruktioner som i en förlängning påverkar byggnaden och inomhusmiljön negativt.

Lokala fuktfläckar på vindsutrymmet
