Hyndevad 22:76

Farmvägen 28

Uppdragsnummer	A30993
Besiktningsdatum	2024-11-28
Besiktningföretag	OBM Byggnadsmiljö AB
Besiktningförrättare	Mattias Hallberg
Närvarande	Säljare
Giltig till och med	2025-11-28

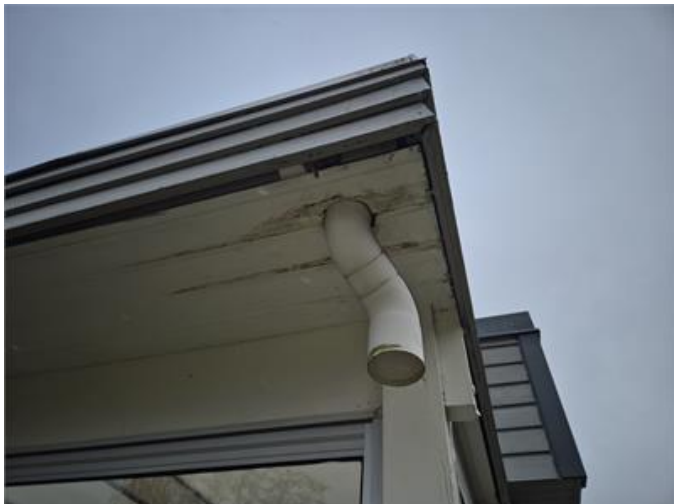
Fuktfläck på uterummet vid stupröret.
