# Besiktningssprotokoll

Anticimex Försäkringsbesiktning i samarbete med Fastighetsbyrån

Fastighetsbeteckning: Sycklinge 3:3	
Fastighetsadress: Sjöängsvägen 54	
Postnummer: 745 98	Ort: Enköping

Besiktningdatum: 2024-11-27	Protokollnummer: 68694596
Temperatur: 8 °C	Väderlek: Mulet
Tekniker: Fredrik Olander	
E-post: fredrik.olander@anticimex.se	
Kontor: Västerås	
Närvarande: Madeleine Pettersson

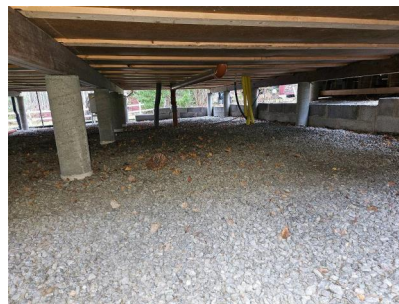
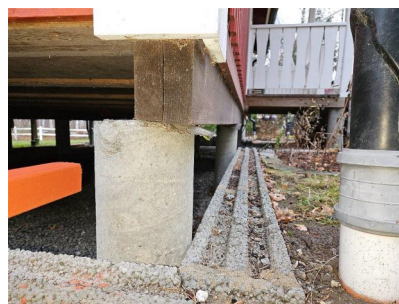
#### Utvändigt / Plintgrund

Enstaka bärlinor som delvis ligger utanför plinten, det vill säga bärlinan ligger ej an med hela ytan mot ovankant plint.

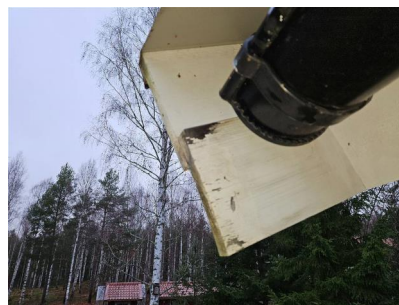
#### Utvändigt / Fasad

Mindre färgsläpp på vindskivor.

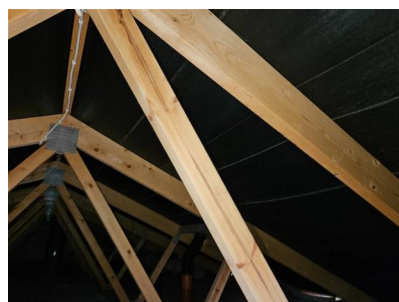
### Utvändigt / Tak

Takpannor med underlagstak av plastfolie.

Med denna konstruktion är det extra viktigt att takpannorna är hela. Eftersom underlagstaket består av plastfolie kan regn och snö som tränger in genom otätheter leda till fuktskador i underliggande konstruktion.

Underlagstaket är av enklare modell med plastfolie. Det är alltid att rekommendera att man kontrollerar yttertaket/ betongpannorna 2 gånger/ år i syfte att upptäcka eventuellt skadade takpannor så att dessa kan bytas i tid innan eventuella följskador hinner uppstå.

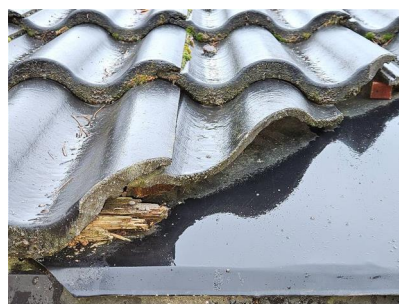
Mindre rötskada på bärläkt vid vinkelränna.

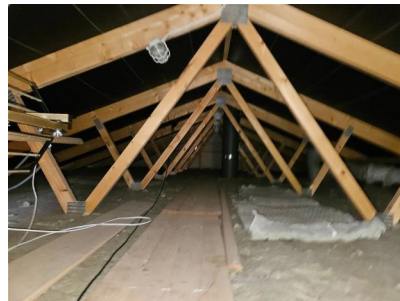
### Utvändigt / Vind

Vid kontroll av vinden uppmättes fuktvärden under kritisk fuktnivå för mikrobiell tillväxt och en normal lukt upplevdes. Fuktkvoten i takbjälkar uppmättes till 11%.

Det finns risk för mikrobiell tillväxt om den relativa fuktigheten (RF) i den omgivande luften är över 75 %. I furuvirke motsvarar det en fuktkvot (FK) på 17 %.

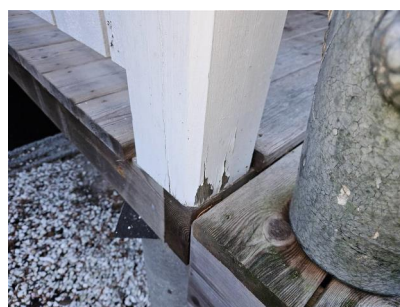
### Utvändigt / Farstuvist/ trappa

Mindre färgsläpp på plintar.

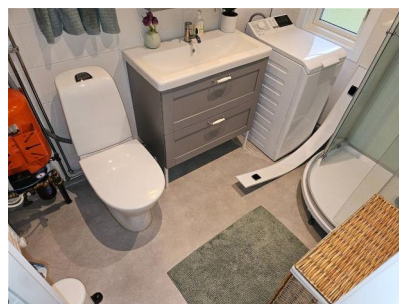
### Entréplan / Dusch/Toalett/ tvätt

Fortsatt användning av duschkabinen är att rekommendera då det finns visst bakfall på delar av golvet i våtutrymmet.

- ✎ Golvlutning.  
Golvfall mot golvbrunnen är bristfälligt utfört.  
Rör genomföring för inkommande vatten kommer upp i golvet.  
Fuktindikering utfört utan anmärkning.
