Lerum 1:140

Höjdenvägen 142

Uppdragsnummer	O26456
Besiktningsdatum	2024-11-29
Besiktningföretag	OBM Besiktning Väst AB
Besiktningförrättare	Markus Grunditz
Närvarande	Säljare
Giltig till och med	2025-11-29

Byggnadsbeskrivning Mellanliggande radhus i 2- plan (souterräng).	Byggnadsår 1971
Till eller ombyggnad Inga kända åtgärder.	Övrigt Huset var möblerat. Fristående/vidbyggda byggnader såsom t.ex. uterum/förråd/altaner besiktigas ej.

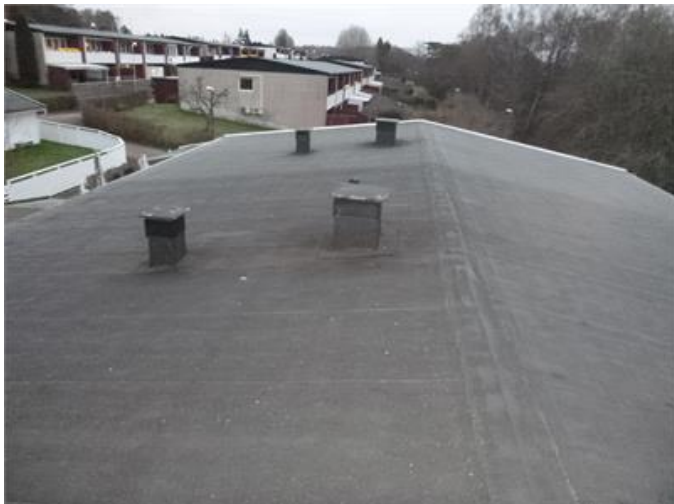
Bilden visar vy av tak.

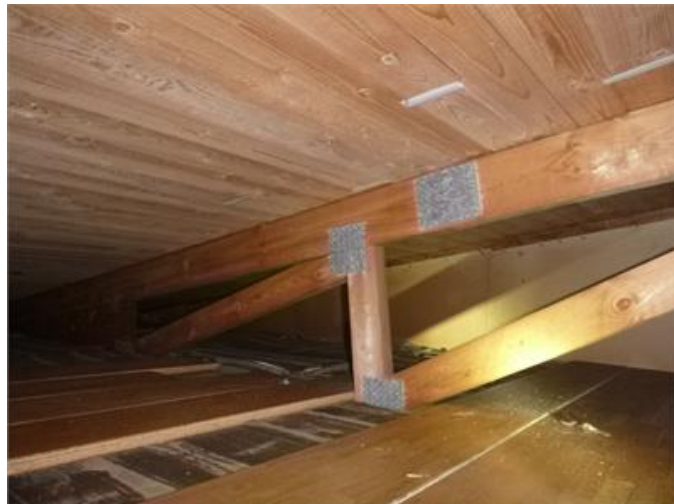
Vind

Om det finns brister i tätningen mellan ett kallt och ett varmt utrymme finns det en risk att relativt varm och fuktig luft kommer ut från det varma utrymmet till det angränsande kalla utrymmet och träffar en kall yta och kondenserar. Missfärgning på yttertaksstrukturen är en indikering på att inneluften har kommit ut i vinden så att ett gynnsamt klimat för en mikrobiell tillväxt har uppstått. Det kan vara en indikering på att ventilationen inomhus är undermålig. För detta fortgå finns det en risk att man kan få skador på konstruktioner som i en förlängning påverkar byggnaden negativt.

Bilden visar vy av vind.

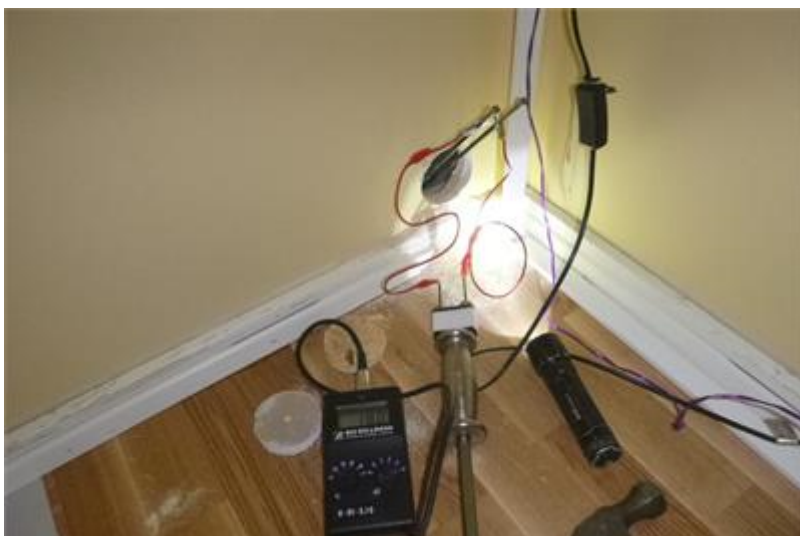
Byggnadsdel	Souterrängkällare.
Konstruktionsdel	Ytterväggssyll samt innerväggssyll.
Konstruktionsuppbyggnad	Betong, flytande golvsikt, syllar av trä.

Det kritiska gränsvärdet för mikrobiell tillväxt är ca 17% fuktkvot i trä.

Vid kontroll av konstruktion mättes fuktkvoter stickprovsvis i ovkant en ytterväggssyll genom ett provhål i ytterväggen i sovrum 1 till ca 18% fuktkvot samt i en innerväggssyll i förrådet till ca 15% fuktkvot. En avvikande lukt kunde kännas i förrådet.

Notera att stickprovsmässig undersökning är utförd. För att säkert fastställa konstruktionens uppbyggnad, kondition och fuktstatus måste en mer omfattande undersökning utföras.

Det rekommenderas att denna besiktning kompletteras med en fördjupad undersökning för att utreda orsaken till samt omfattningen av de fuktrelaterade skadorna/bristerna.
