Rapport

Roslagsgatan 21

Stockholm

Aquademica AB har anlåtats för att utföra statusbesiktning av badrum.

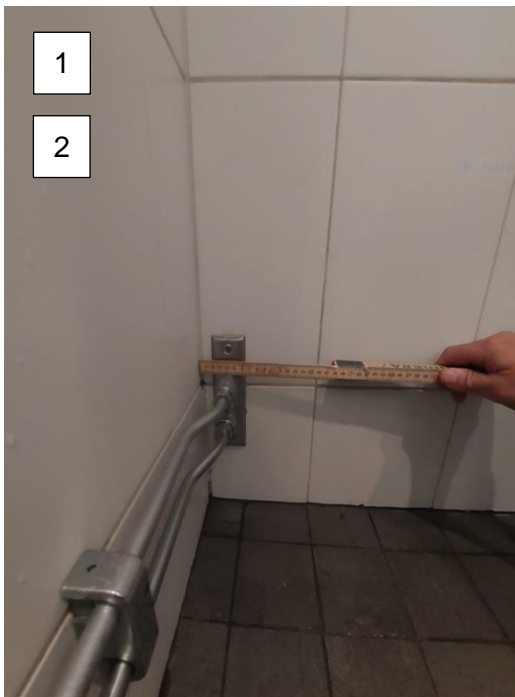
Rör genomföring i duschzon, samt nära vägg.

Rör genomföring som kommer ut i duschzonen samt för nära angränsande vägg är enligt branschregler inte korrekt. (sedan 2011)

Det man skall tänka på när man skall montera kakel på kakel är att rör genomföringar så som tappvatten och spillvatten skall kunna anslutas korrekt efter påbyggnad av nytt kakel. Det vill säga att det finns marginaler för detta, till exempel att spillvattenledningarna är tillräckligt högt installerade från början, tappvattenledningar lika så fast tillräckligt långt utdragna från vägg.

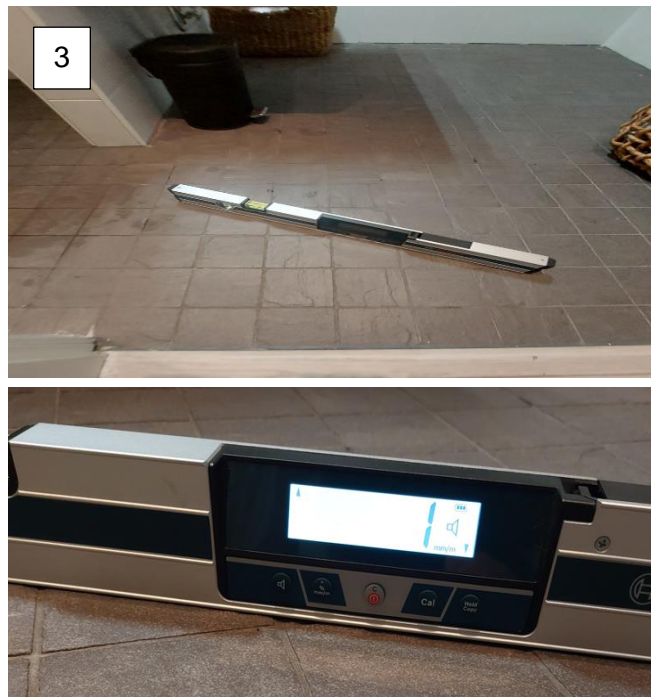
Bristfällig golvlutning.

Det nu befintliga badrummet har en del brister i sitt utförande. Bristfällig golvlutning utanför duschzon, där golvlutningen skall vara 5-10mm /meter. Jag noterar även högre tillåten lutning i duschzonen där 7-20mm /meter är huvudregeln.

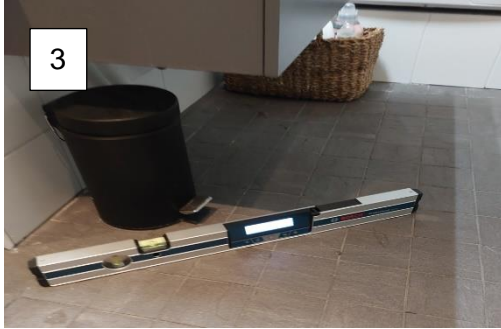
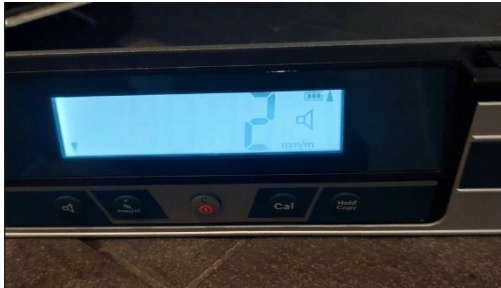
Bristfällig golvlutning.

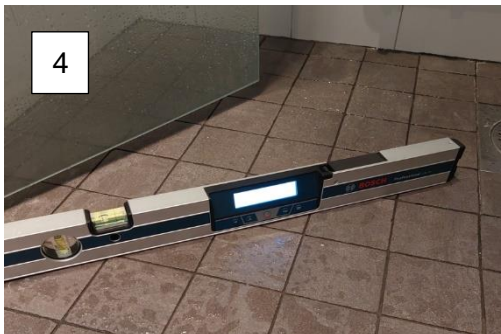
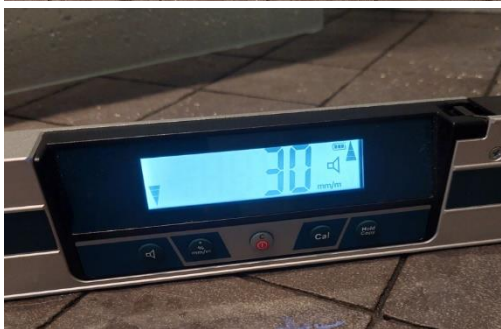
För mycket golvlutning.

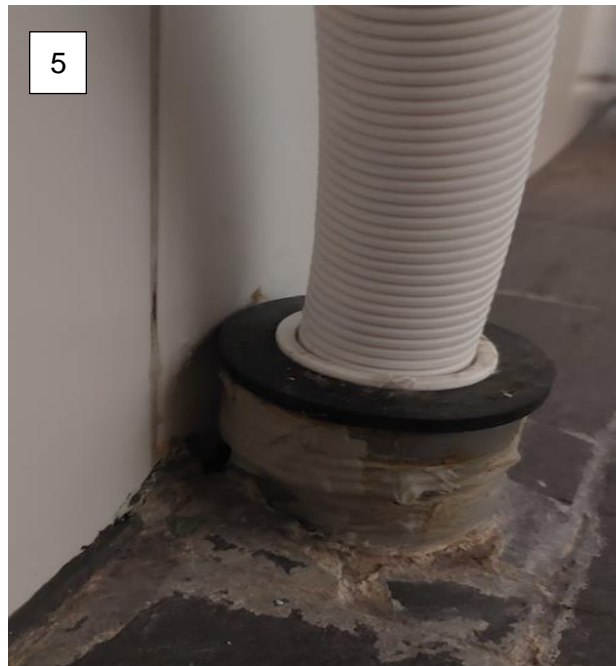
Spillvattenledning för nära vägg.

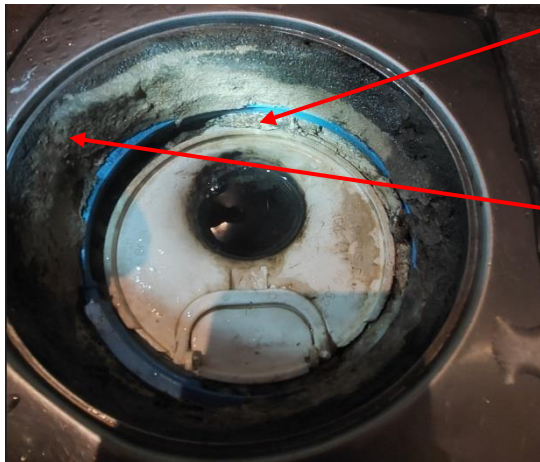
Brunnsmanschett träder fram under klämring.

Oklart avstånd mellan brunn och ytskikt/klinkers
