# Besiktningsprotokoll

Anticimex Försäkringsbesiktning i samarbete med Fastighetsbyrån

| Fastighetsadress:<br>Päronvägen 4 | |

| Besiktningsdatum:<br>2024-11-26 | Protokollnummer:<br>68702797 |

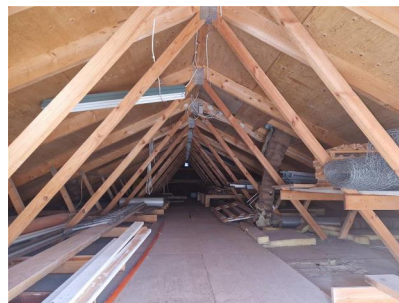
### Utvändigt / Vind

Vid kontroll av vinden uppmättes fuktvärden under kritisk fuktnivå för mikrobiell tillväxt och en normal lukt upplevdes.  
Fuktkvoten i underlagstak/takbjälkar uppmättes till 9 %.  
- Mindre fläckar som uppkom innan ny takläggning.

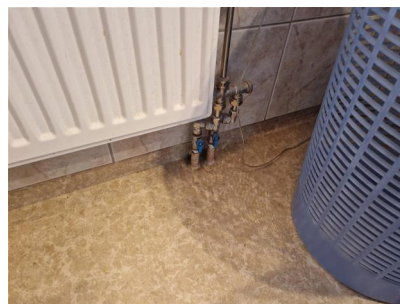
### Entréplan / Dusch/Toalett

Våtutrymmet har äldre yt-/tätskikt.  
- Rör genomföring finns i golv.

Eftersom funktionen, som innebär att ytskiktet/tätskiktet ska vara vattentätt, kan vara nedsatt finns en ökad risk att vatten tränger igenom ytskiktet/tätskiktet med vattenskador i omkringliggande konstruktioner som följd.

Fuktindikering i utrymmet gav inga förhöjda fuktindikationer.

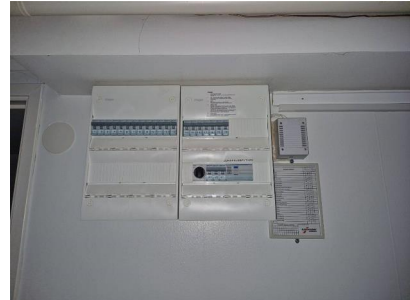
### Källarplan / Hobbyrum

El-centralen har jordfelsbrytare.

Jordfelsbrytare finns installerad vid elcentralen.
