Besiktningssprotokoll

Fastighetsbeteckning: Spaden 8	
Fastighetsadress: Norra Storängsvägen 23	
Postnummer: 612 42	Ort: Finspång

Försäkringsbesiktning

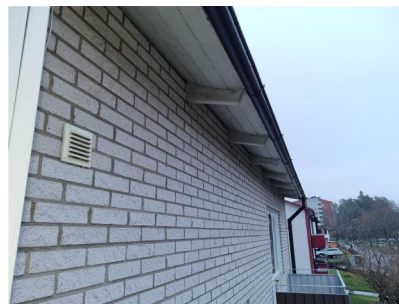
Utvändigt / Fasad

Någon enstaka mindre spricka finns i tegelfasaden.

Detta är vanligt förekommande för äldre hus.

Målningsbehov finns på takfot och vindskivor.

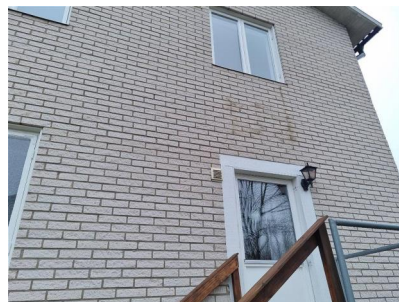
Utvändigt / Fönster och dörrar

Överbleck saknas ovan dörr på gaveln.

Spricka finns i ett källarfönster och kommer att bytas ut av fastighetsägaren inom kort.

Med fördel ur fuktsynpunkt kan ett överbleck monteras ovan dörr.

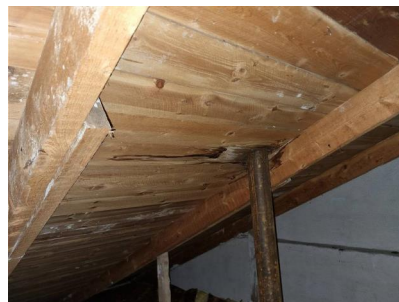
Utvändigt / Vind

Vid kontroll av vinden uppmättes fuktvärden under kritisk fuktnivå för mikrobiell tillväxt.

Äldre fläckar finns på underlagstak vid avloppsluftningar.

Fuktkvoten i underlagstak/takbjälkar uppmättes till 11%.
Risk för mikrobiell tillväxt föreligger om fuktkvoten överstiger 17%.

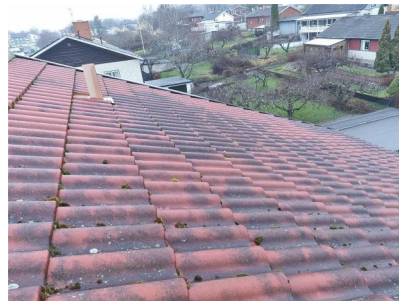
Utvändigt / Tak

Inget att notera.

Tak besiktat från takluckan via vinden.

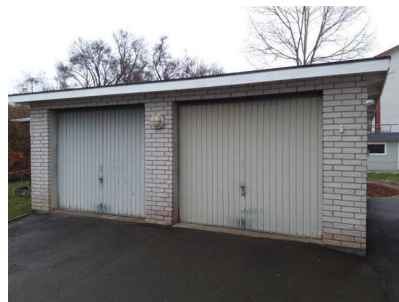
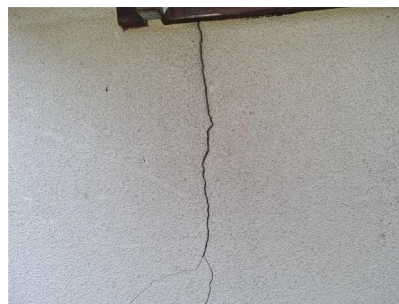
Utvändigt / Garage

Sprickor och putsläpp finns på väggar.

Detta kan leda till fukt- och frysskador i konstruktionen, rekommenderas därför att tätas.

Enligt uppgift har sprickorna funnits redan sedan nuvarande fastighetsägaren tillträdde.

Skulle sprickorna bli större bör en fackman/murare kontaktas för vidare kontroll.

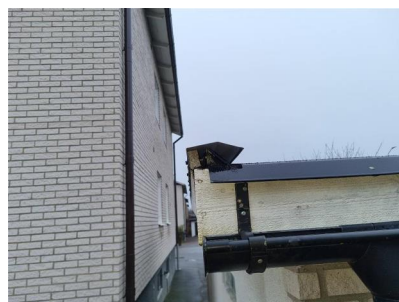
Något bristfälligt överlapp vid kortsidan av vattplåten på taket.

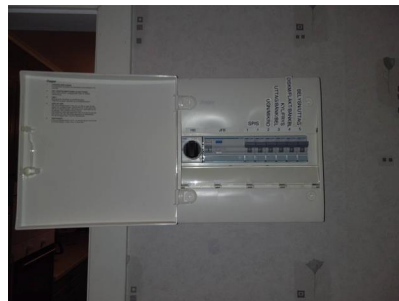
Entréplan / Entréhall

El-centralen har jordfelsbrytare.

Jordfelsbrytare finns installerad vid elcentralen.

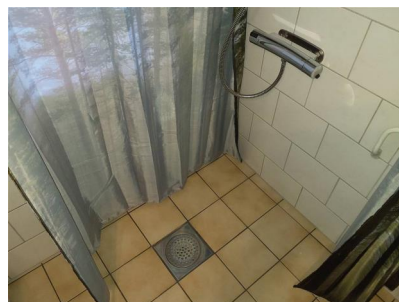
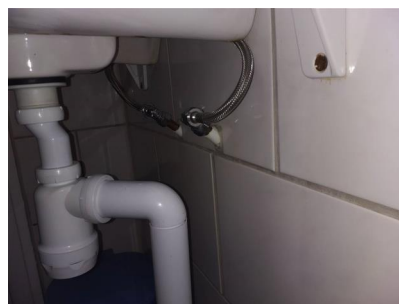
Entréplan / Dusch/Toalett

Klämring med ansluten golvbrunnsmanschett finns inte i golvbrunn.

Avsaknad av klämring med manschett i golvbrunn medför att vatten kan tränga ner i omkringliggande konstruktioner med fuktskador som följd. Detta kan i sin tur leda till mikrobiella skador (angrepp av mikroorganismer).

- Fönster är olämpligt placerat, duschdraperi rekommenderas fortsätta att användas.
- Vattenrör är ej monterade vinkelrätt (90°) mot väggen.
- Rör genomföringar finns i vägg vid duschplats.

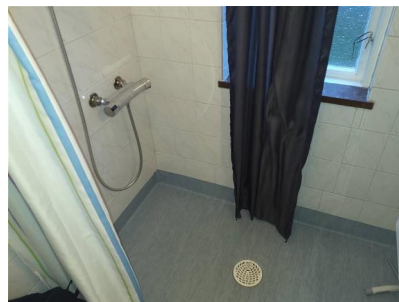
Entréplan / Dusch/Toalett

Fönster är olämpligt placerat.

Fönstrets placering i våtutrymmet utgör en risk för fuktskador i fönster- och väggkonstruktionen.

- Rör genomföringar finns i golv.
- Litet släpp/skada i kakelplatta vid väggvinkel i dusch.

Rekommenderar att fortsätta använda duschdraperi mot fönster.

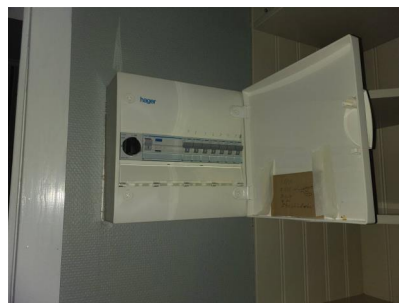
Övre plan / Kök

El-centralen har jordfelsbrytare.

Jordfelsbrytare finns installerad vid elcentralen.

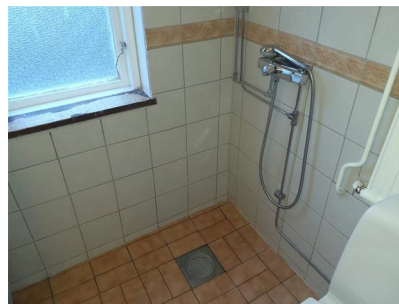
Övre plan / Dusch/Toalett

Golvbrunnsmanschett finns inte i golvbrunn.

Avsaknad av manschett i golvbrunn medför att vatten kan tränga ner i omkringliggande konstruktioner med fuktskador som följd. Detta kan i sin tur leda till mikrobiella skador (angrepp av mikroorganismer).

- Fönster är olämpligt placerat, duschdraperi rekommenderas fortsätta att användas.
- Rörgenomföringar i vägg vid duschplats.

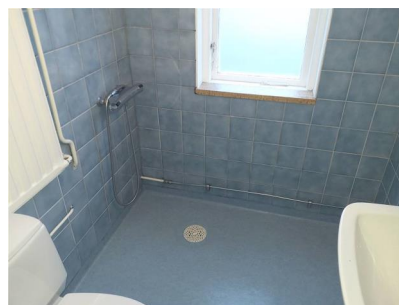
Övre plan / Dusch/Toalett

Våtutrymmet har äldre yt-/tätskikt.

Eftersom funktionen, som innebär att ytskiktet/tätskiktet ska vara vattentätt, kan vara nedsatt finns en ökad risk att vatten tränger igenom ytskiktet/tätskiktet med vattenskador i omkringliggande konstruktioner som följd.

- Äldre gjutjärnsbrunn i utrymmet.
- Fönster är olämpligt placerat, duschdraperi rekommenderas fortsätta att användas.
- Rör genomföringar finns i vägg vid dusch.
- Spricka finns i två kakelplattor vid vägghörn.
- Rör genomföringar finns i golv.

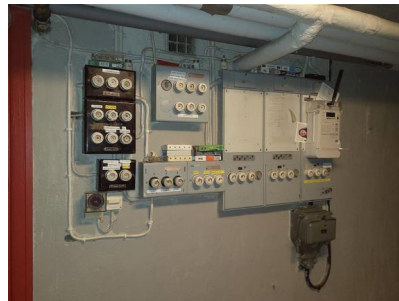
Källarplan / Hall

Jordfelsbrytare finns ej.

Det finns inget krav att hus byggda före år 2000 ska ha jordfelsbrytare. Jordfelsbrytaren minskar dock risken för personskador och brand orsakade av elanläggningen.

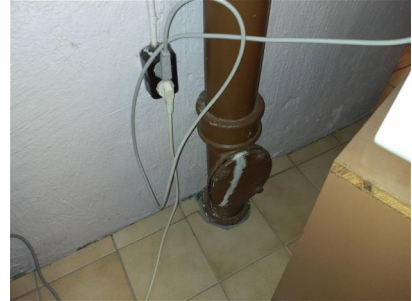
Källarplan / Torkrum

Renslucka till avlopp har en spricka som har tätats.

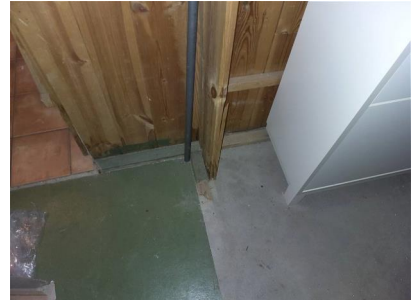
Källarplan / Förråd

Uppreglade träförråd finns i källaren.

Organiskt material mot betongplattan kan resultera i fuktrelaterad skada på grund av naturlig fuktpåverkan från mark.

Fuktkvoten uppmättes till 9 % i väggsväll på träförråd.

Risk för mikrobiell tillväxt föreligger om fuktkvoten överstiger 17%.
