Besiktningssprotokoll

Fastighetsbeteckning: Markheden 5:31	
Fastighetsadress: Klockarbacken 6	
Postnummer: 81831	Ort: Valbo

Försäkringsbesiktning

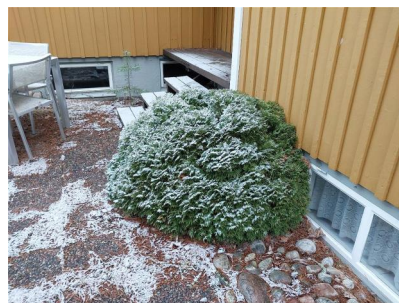
Utvändigt / Markförhållanden

Växtlighet förekommer i anslutning till grundmuren.

När det finns rabatter och växter nära grundmuren finns risk att fukt stannar kvar i väggarna. Detta kan i sin tur orsaka invändiga fuktskador. Växternas rötter kan också skada grundmuren och sätta dräneringsledningen ur funktion.

Området närmast huset rekommenderas att vara fritt från växtlighet.

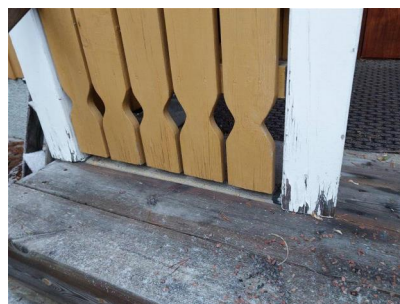
Utvändigt / Fasad

På farstuvisten observerades visst underhållsbehov i pelarna. På övrig husfasad finns inget att notera.

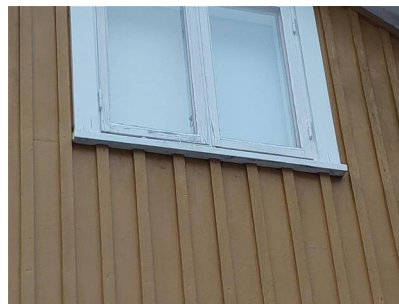
Utvändigt / Fönster

Ett visst underhållsbehov observerades på det övre norra fönstret.

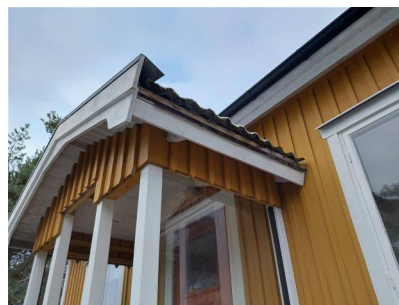
Utvändigt / Hängrännor / Stuprör

Barr och lövsamlingar observerades i hängrännorna. För att förhindra översvämning rekommenderas att rensning utförs.

Vidare kan med fördel hängrännor kompletteras på farstukvisten. Regnvattnet kan då bättre styras bort från fasad/fönster.

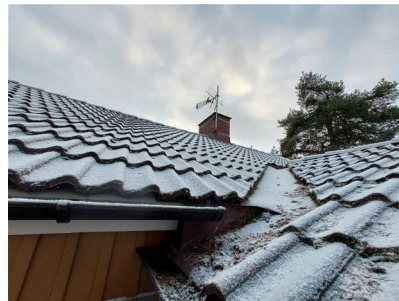
Utvändigt / Tak

Det äldre taket har besiktats från marken och från anliggande stege av säkerhetsskäl. Eftersom takpannorna täcktes med snö samt var fastfrusna, är rekommendationen att en kompletterande besiktning görs när taket är fritt från snö.

Ett tak från 1980-talet kan ha minskat motstånd mot vatteninträning. Detta i sin tur kan leda till fuktskador på träläkt och vidare ner i underliggande konstruktioner.

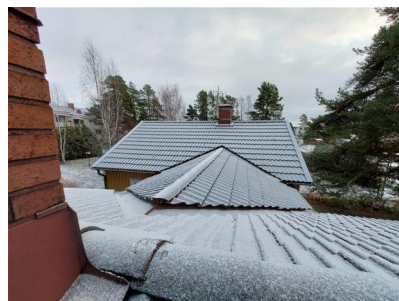
Taket över tillbyggnaden har besiktats från marken och från takstegen då det gick lättare att komma upp på det tillbyggda taket. Som jag noterat på det äldre taket är det svårt att besikta taket då takpannorna var täckta med snö vid mitt besök.

Eftersom ett mindre läckage observerades (i underliggande vindsutrymme), är rekommendationen att en byggtreprenör kontaktas när taket är snöfritt.

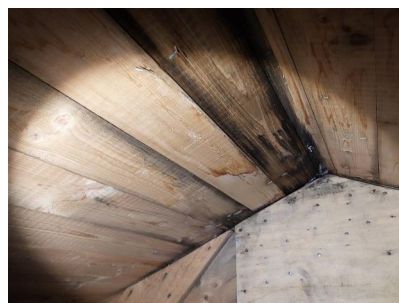
Utvändigt / Vind tillbyggnad

Det jag vill peka på är ett mindre läckage på vinden i det ombyggda garaget vars orsak/omfattning bör kontrolleras av en fackman. Eftersom taken är från mitten/slutet på 1980-talet, finns en allmän åldersparameter att ta hänsyn till. Äldre taktäckningar kan ha nedsatt motstånd mot inkommande fukt. Som köpare till denna fastighet är det viktigt att ta del av hela protokollet, samt att säkerställa att man förstått innebörden av det som står skrivet.

Närmare murstocken konstaterade jag ett litet takläckage motnocken. Rekommendationen är att kontakta en fackman för råd/åtgärdsförslag.

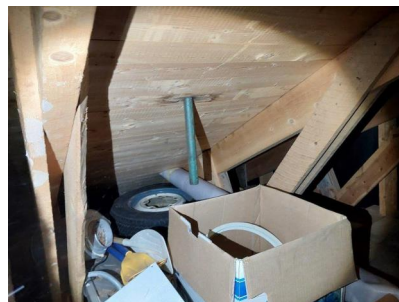
Vidare observerade jag ett avsågat rör från ett expansionskärl. Eftersom röret är avsågat, bör röret demonteras och taket tätas vid genomföringen.

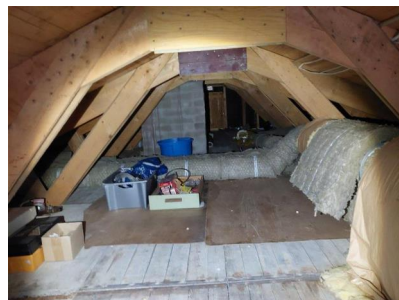
Vid stickprovskontroll av övrig vind uppmättes fuktvärden under kritisk fuktnivå för mikrobiell tillväxt och en normal lukt upplevdes.

Det finns risk för mikrobiell tillväxt om den relativa fuktigheten (RF) i den omgivande luften är över 75 %. I furuvirke motsvarar det en fuktkvot (FK) på 17 %. Fuktkvoten i underlagstak/takbjälkar uppmättes till ca 15 %.

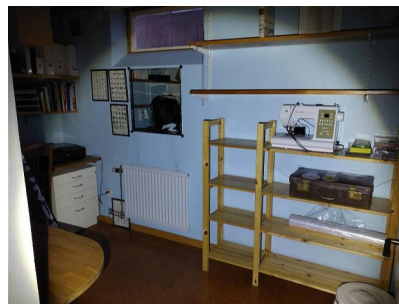
Källarplan / Allmänt

- ⚠ I den ombyggda delen av källaren finns en utreglad väggkonstruktion på insida källarytterväggar samt en uppreglad golvkonstruktion på betongplattan med ventilerade golvsocklar.

På grund av naturlig fuktpåverkan finns alltid mer eller mindre risk för fuktskador och mikrobiella skador i de allra flesta grundläggningar beroende på hur det är uppbyggt. Detta kan i sin tur leda till att mikrobiell lukt sprids till boendemiljön.

Vid stickprovskontroll av konstruktionen i ytterväggen i kontor/arbetsrum, uppmättes fuktvärden under kritisk nivå för mikrobiell tillväxt och normal lukt upplevdes.

Det finns risk för mikrobiell tillväxt om den relativa fuktigheten (RF) i den omgivande luften är över 75 %. I furuvirke motsvarar det en fuktkvot (FK) på 17 %. Fuktkvoten uppmättes till ca 15 % i ytterväggen i kontor/arbetsrum.

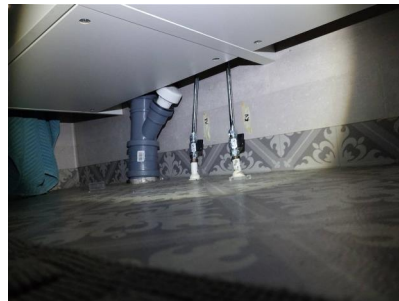
Källarplan / Badrum/Wc

Under tvätthon observerades jag rörgenomföringar i golvet, vilket avviker från gällande branschregler när utrymmet renoverades. Om skälet till avvikelsen finns beskrivet i något dokument är inte känt.

Eftersom rören är placerad en bit utanför badkar/dusch, är min bedömning att skaderisken i händelse av utströmmande vatten är liten.

Om i värsta fall läckage inträffar på rören som leder till följdskador, kan det innebära nedsatt eller utebliven skadeersättning från sitt försäkringsbolag (villahem).

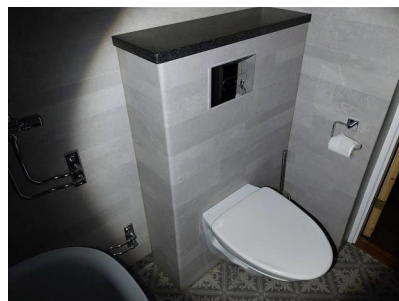
Det finns en vägghängd toalett med inbyggd spolcistern. Jag lyfte av locket och ser att det finns tätskikt runt spolcisternen. Enligt säljaren är det inte helt svetsat mot golvet under toalettstolen. Detta för att vatten ska kunna rinna ut på golvet vid ett eventuellt läckage.
