Besiktningssprotokoll

Anticimex Försäkringsbesiktning i samarbete med Fastighetsbyrån

Fastighetsbeteckning: Östra Sund 2:7	
Fastighetsadress: Östra Sund Väststugan 1	
Postnummer: 671 91	Ort: Arvika

Besiktningdatum: 2024-11-12	Protokollnummer: 68640658
Temperatur: 0 °C	Väderlek: Klart
Tekniker: Peter Karlsson	
E-post: Peter.Karlsson@anticimex.se	
Kontor: Karlstad	
Närvarande: Fastighetsägare

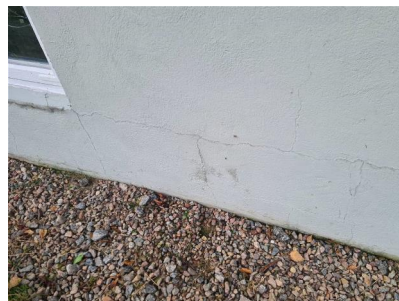
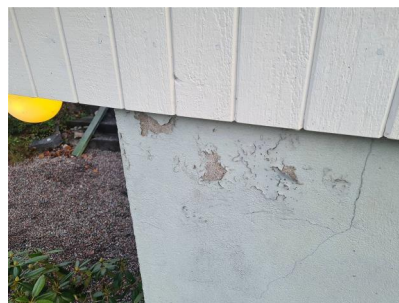
Utvändigt / Sockel

Sprickor finns i sockel.

Dessa bedöms inte ha lett till bakomliggande skador.

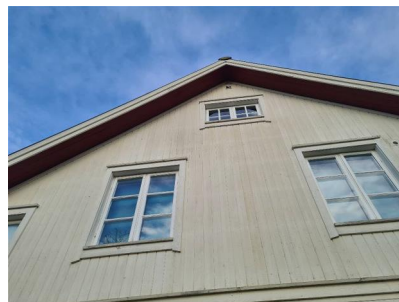
Utvändigt / Fasad

Fasadpanelen är i behov av målning/underhåll.

Fasadbeklädnad och träkonstruktioner där målningsbehov finns riskerar att få fukt- och rötskador på grund av sämre vattenavvisande förmåga. För att öka livslängden på fasadbeklädnaden rekommenderas målning och underhåll.

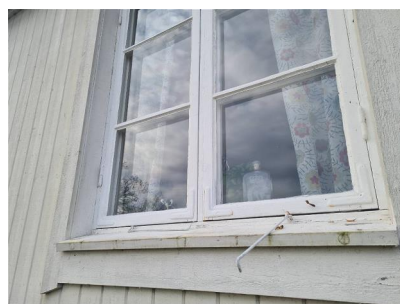
Utvändigt / Fönster

Plåtbleck finns ej (målade vattbrädor finns)

Vissa fönster har begynnande torrspäckor och kommer behöva underhållas framöver.

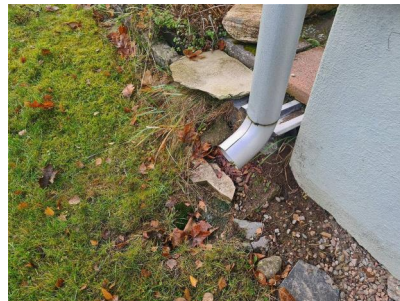
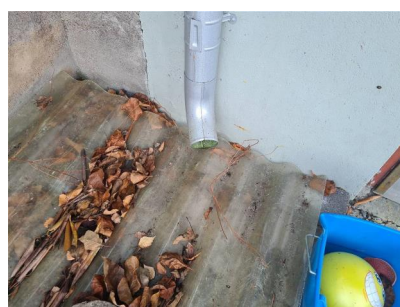
Utvändigt / Hängrännor / Stuprör

Samtliga stuprör är inte anslutet till markledning.

Stuprör som inte är anslutet till markledning kan medföra en ökad fuktbelastning på grundmur/sockel som i sin tur kan leda till fuktrelaterade skador.

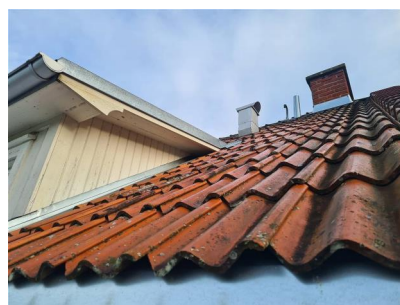
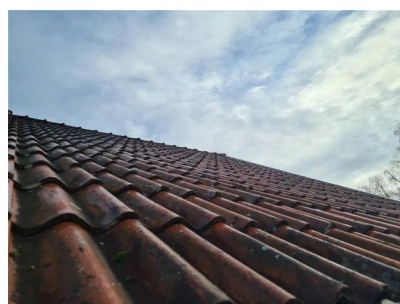
Utvändigt / Tak

Yttertaket är besiktat från balkongen och stegen.

Rengöring rekommenderas.

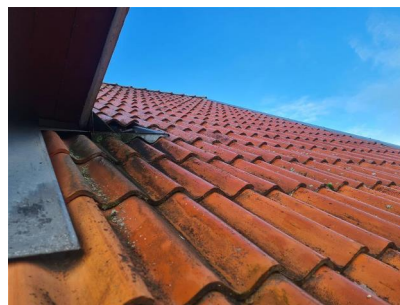
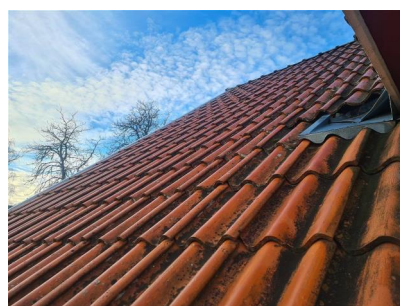
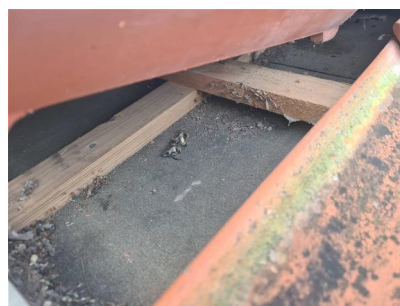
Skorstenen saknar väderskydd.

Väderskydd kan monteras för att skydda mot nederbörd som annars kan orsaka fuktskador och frostsprängning i skorstenen/ murstocken.

Vi rekommenderar att du kontaktar en fackman för att ta reda på hur och om ett väderskydd ska monteras.

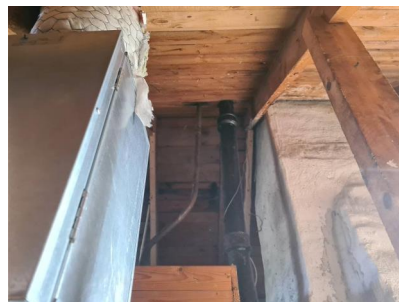
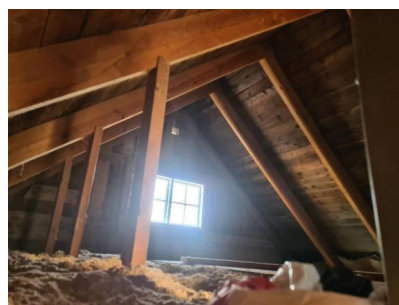
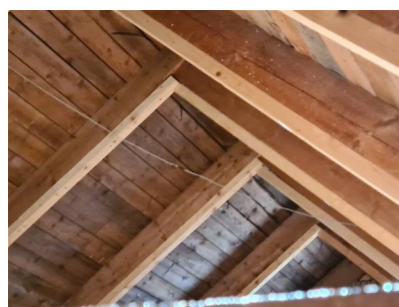
Utvändigt / Vind

Fuktkvoter uppmättes i takstolar och underlagstak till mellan 11-12% Risk för mikrobiell tillväxt inträffar vid 75% relativ luftfuktighet vilket motsvarar 17% fuktkvot i furuvirke. Observera att fuktigheten på vinden ändras över säsongen, fuktigast är det vindtertid.

Ventilationsaggregatet finns på vinden.

Lokala mörkare områden förekommer och bedöms vara från tiden innan takomläggning.

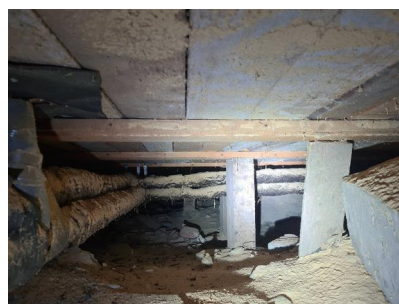
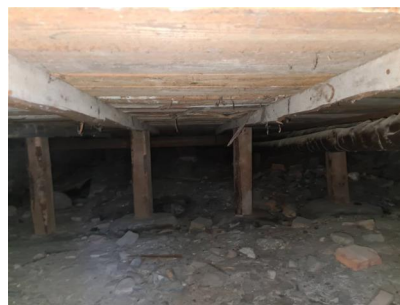
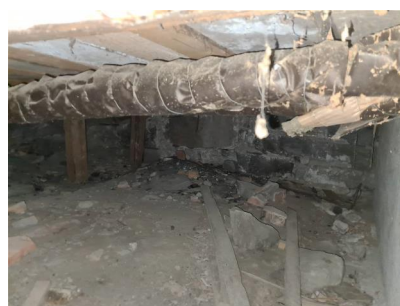
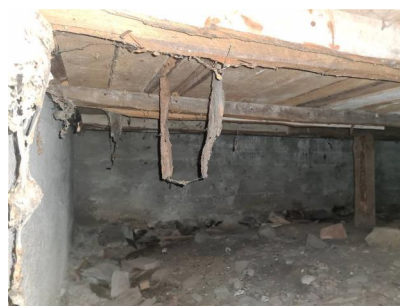
Utvändigt / Torpargrund

Torpargrunden har besiktats från inspektionslucka från källaren samt via ventil i sockel.

Mellan grundmur och bjälklag finns papp. Trästöttor finns mot bärlinor (vissa stöttor lutar något)

Fuktkvoter uppmättes i bjälklag ca 1m in från lucka och grundmur till mellan 13-15%

På marken finns ej ångspärr, viss mängd organiskt material förekommer på marken.

Inga synliga delar med påväxt.

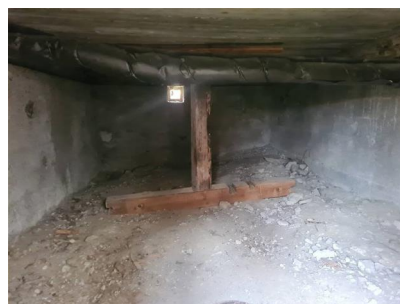
Utvändigt / Krypgrund under balkong

Krypgrund är en riskkonstruktion.

Uteluftsventilerade krypgrunder med bjälklag av organiskt material har ofta fuktskador på grund av naturlig fuktpåverkan. Detta kan resultera i mikrobiella skador (angrepp av mikroorganismer) och, i värsta fall, rötskador. Mikrobiell lukt kan då spridas till boendemiljön.

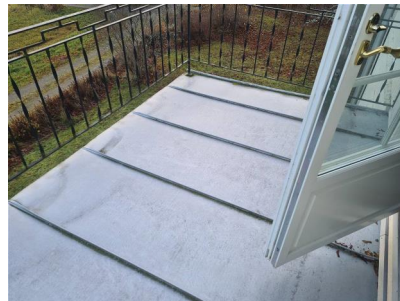
Utvändigt / Balkong

Balkongdörrens handtag är något svårstängt.

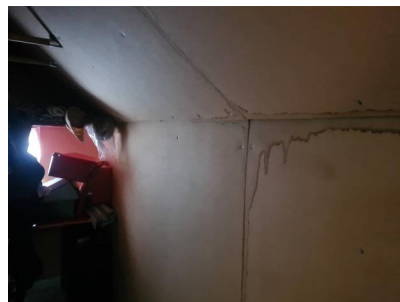
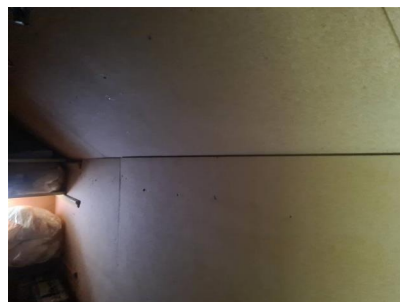
Utvändigt / Sidovindar

Inredda vindar med skivmaterial på vägg.
Dessa klassas som kallgarderober.

Fläckar finns på väggar, dessa bedöms härröra från tiden innan takomläggning.

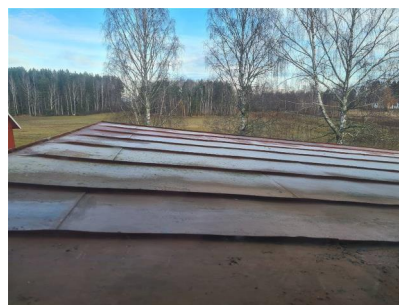
Utvändigt / Tillbygge

- ✎ Plåttaket på tillbygget har lokala färgsläpp. Detta bör målas för att undvika rostangrepp.

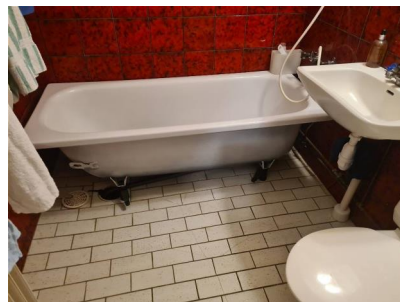
Entréplan / Badrum/Wc

Utrymmet är äldre och har passerat tiden för sin tekniska livslängd. Sprickor finns i klinkergolv och golvbrunnen är äldre av gjutjärn.

Renovering av utrymmet rekommenderas. Kontakta en behörig våtrumsentreprenör för en renovering. I samband med renoveringen bör omkringliggande konstruktioner kontrolleras för att upptäcka eventuella följskador.

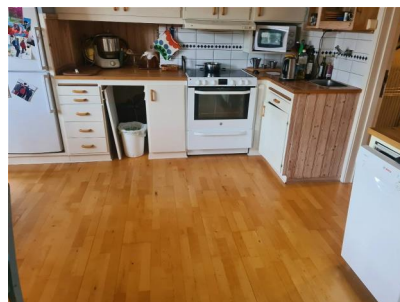
Entréplan / Kök & matplats

Droppskydd finns ej under kyl/frys.

Risk för fuktskador vid läckage.

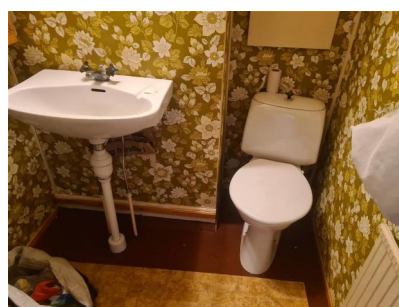
Entréplan / Toalett (tillbygge)

Äldre beklädnader och rörgenomföringar förekommer i golv.
Då utrymmet ej brukas regelbundet anses detta som en mindre brist.

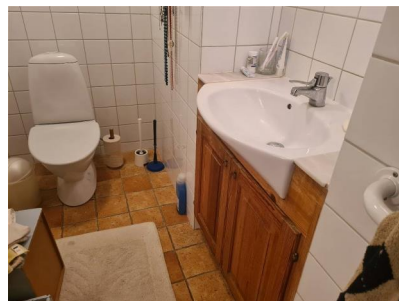
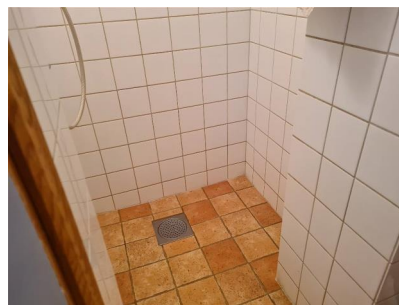
Övre plan / Dusch/Toalett

Våtutrymmet har äldre yt-/tätskikt samt golvbrunn.

Eftersom funktionen, som innebär att ytskiktet/tätskiktet ska vara vattentätt, kan vara nedsatt finns en ökad risk att vatten tränger igenom ytskiktet/tätskiktet med vattenskador i omkringliggande konstruktioner som följd.

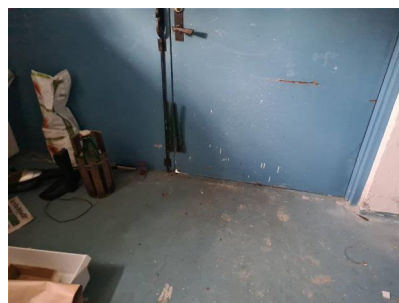
Källarplan / Garage

Lokala otätheter finns runt garageporten och det målade golvet är slitet.
