**Fastighetsuppgifter**

Tångeröd 2:20

Bergavägen 96

| Besiktningsdatum | 2024-11-27 |

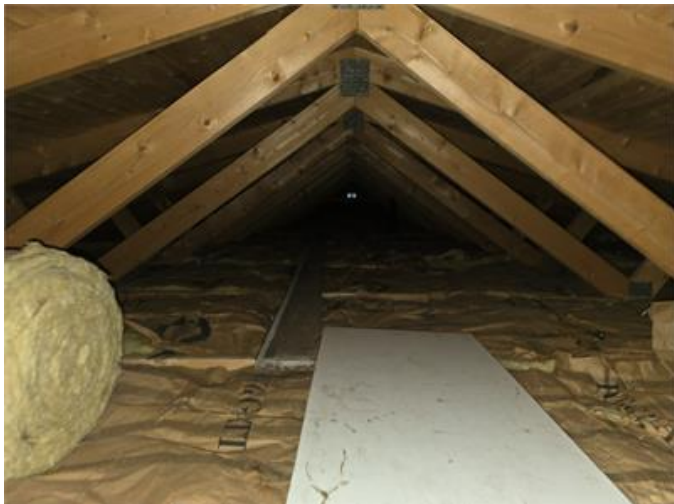
Översiktsbild nockvind.

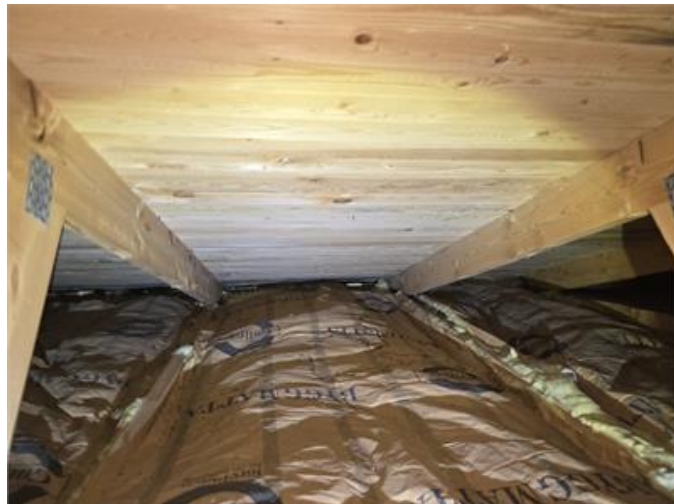
| Besiktningsresultat | | | | | |
|---|---|---|---|---|---|
| Nockvind | | x | | | Mikrobiell påväxt/missfärgning förekommer i underlagstak, framförallt vid takfot. Isolering ligger an mot underlagstak lokalt. Se kommentar riskanalys. |

Den mikrobiella påväxten på underlagstaket indikerar att vinden periodvis tillförs eller har tillförts fukt inifrån bostaden, som den kallare delen av året riskerar att kondensera mot underlagstaket (sk konvektionsskada). För att komma tillrätta med detta måste fukttillförseln inifrån bostaden minskas. Detta kan göras genom att ventilationen i bostaden förbättras samt att eventuella otätheter i vindsbjälklaget (tak/väggvinklar, vindslucka mm.) tätas. Då förändringar av bostadens ventilation har utförts är det svårt att avgöra om problematiken är äldre eller pågående.

Mikrobiell påväxt nockvind, lokalt tät takfot.

Vidare rekommenderas generellt gavel- och takfotsventilation på vindsutrymmen.

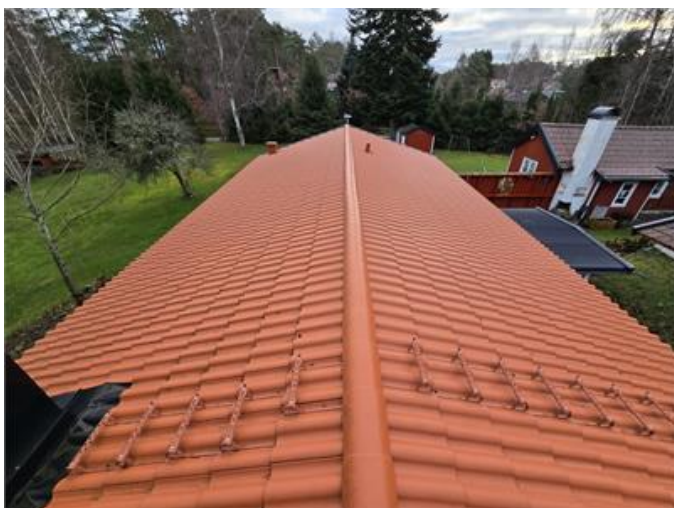
Översiktsbild tak.

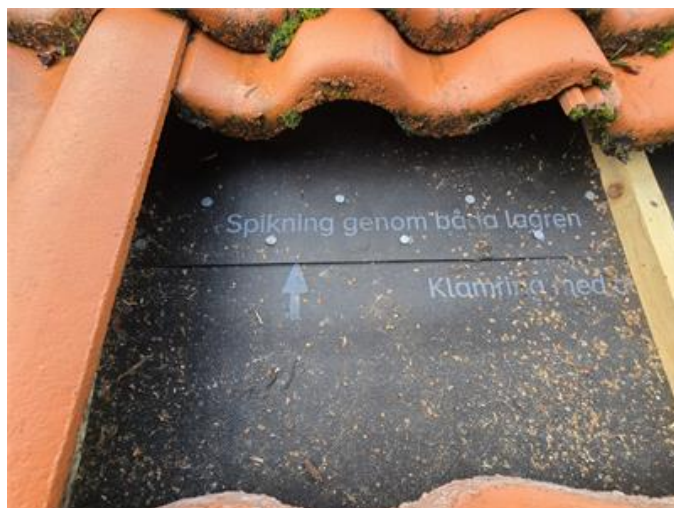
Stickprovskontroll under pannor.

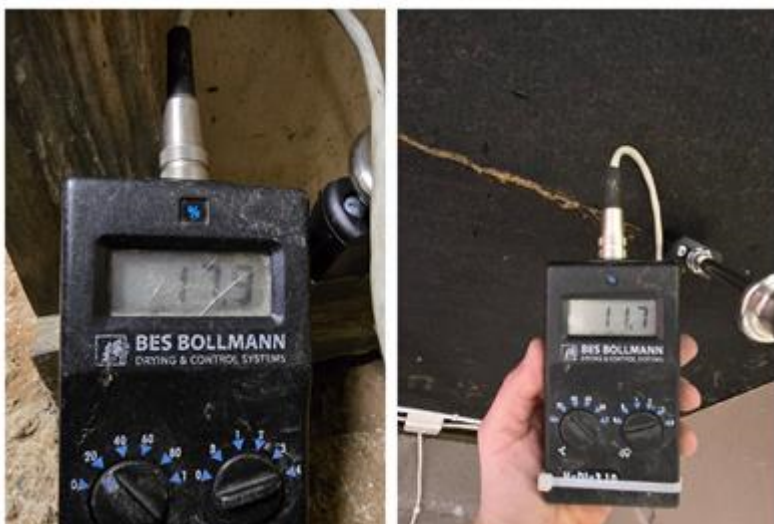
Mindre fuktanvisning på grundmur noterades.

Träskyddsbehandlat virke förekommer mellan grundmur och golvkonstruktion.

Mindre avvikande lukt upplevdes i utrymmet och fuktvärden i nivå med gränsvärdet för mikrobiell tillväxt uppmättes.

Fuktkvoten uppmättes till ca 17-19% i innerväggsyll och ca 11-13% i bjälklag.

Risk för mikrobiell tillväxt föreligger vid en fuktkvot på 17% och rötskador >28%.
