Mäldkaret 44

Fruktvägen 24

Uppdragsnummer	A25689/A31005
Besiktningdatum	2024-12-02
Besiktningföretag	OBM Byggnadsmiljö AB
Besiktningförrättare	Connie Åkerlund
Närvarande	Säljare
Giltig till och med	2025-12-02

Byggnadsbeskrivning 1½-plans parhus	Byggnadsår 1981
Till eller ombyggnad	Övrigt Huset möblerat vid besiktningstillfället.

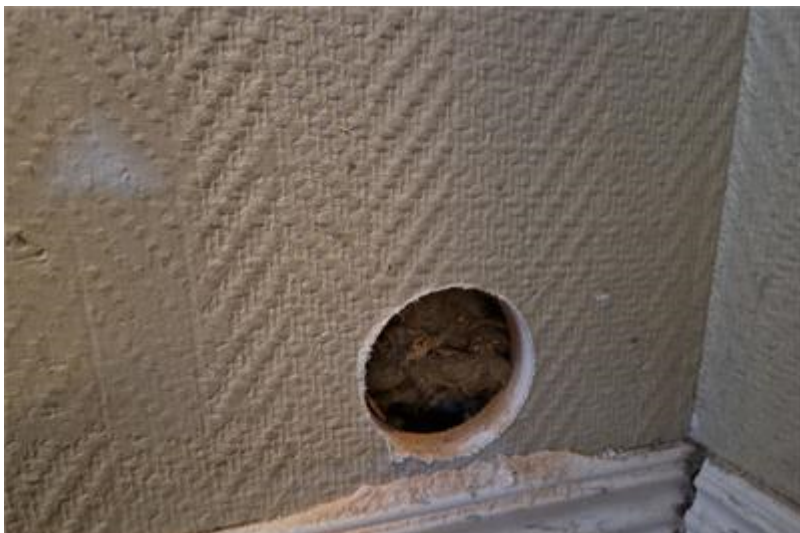
Byggnadsdel	Entréplan, Entréhall
Konstruktionsdel	Yttervägg
Konstruktionsuppbyggnad	Sett från provhål: Gipsskiva, plastfolie, spånskiva, träregelstomme och isolering....

Det kritiska gränsvärdet för mikrobiell tillväxt brukar anges till ca 15-17% fuktkvot (FK) och till ca 70-75% relativ fuktighet (RF).

FK i aktuell väggkonstruktion uppmättes till <7% i liggande träregel, RF till 53% och ingen avvikande lukt upplevdes i provhål.

Notera att stickprovsmässig undersökning är utförd samt att mätvärden normalt sett varierar över årstiderna varför dessa i sig inte kan beskriva omfattningen av en problematik eller garantera frånvaro av sådan. För att säkert fastställa konstruktionens kondition och fuktstatus måste en mer omfattande undersökning utföras.
